**Nuevas metodologías de
evaluación para capas
estabilizadas en caminos
rurales**

**Tesis para la obtención del título de grado
de Ingeniera Civil**

**NUEVAS METODOLOGÍAS DE EVALUACIÓN PARA
CAPAS ESTABILIZADAS DE CAMINOS RURALES**

2023

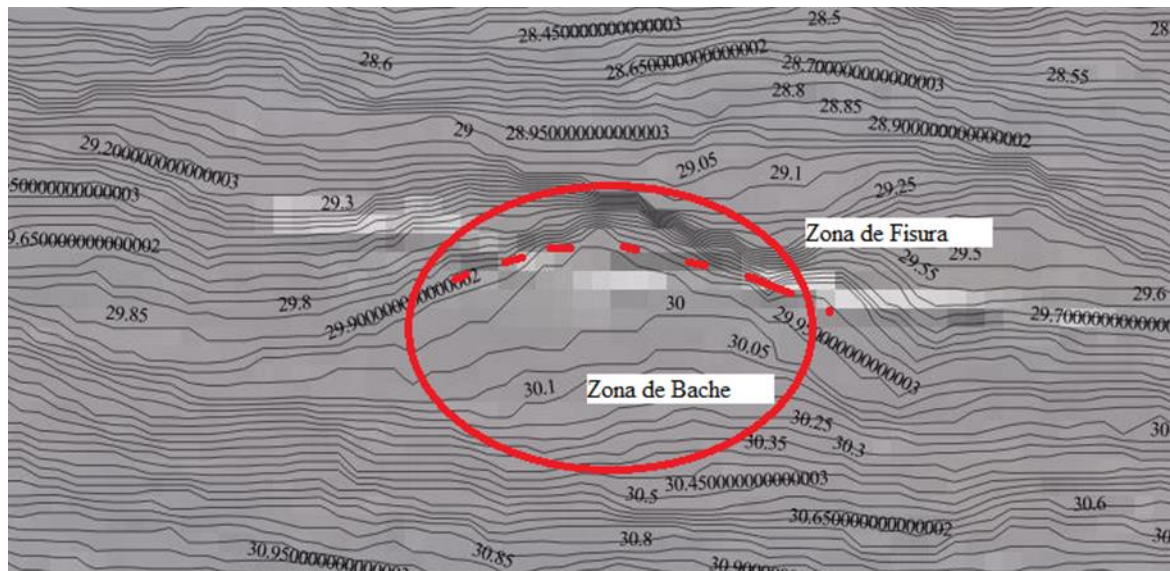
Figura 24: Fisuras y baches detectados preliminarmente mediante el modelo de elevación digital obtenido a través de ortofotografía de dron (50 m de altura).

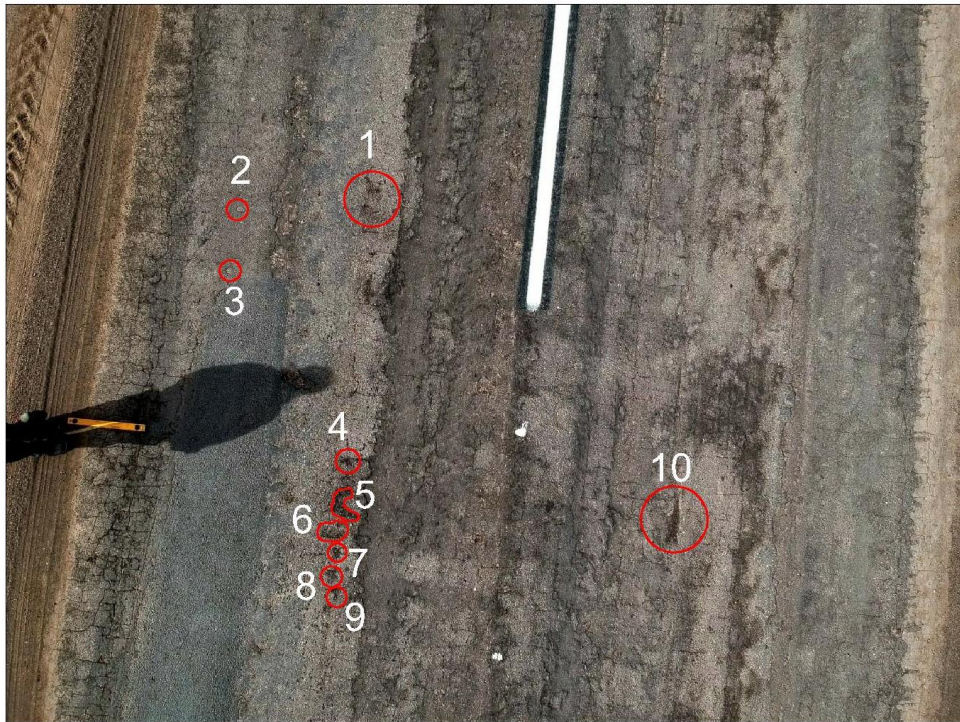
Figura 241: Desintegraciones por peladuras/ desprendimientos de agregados. Tramo 1 - imagen 0894.

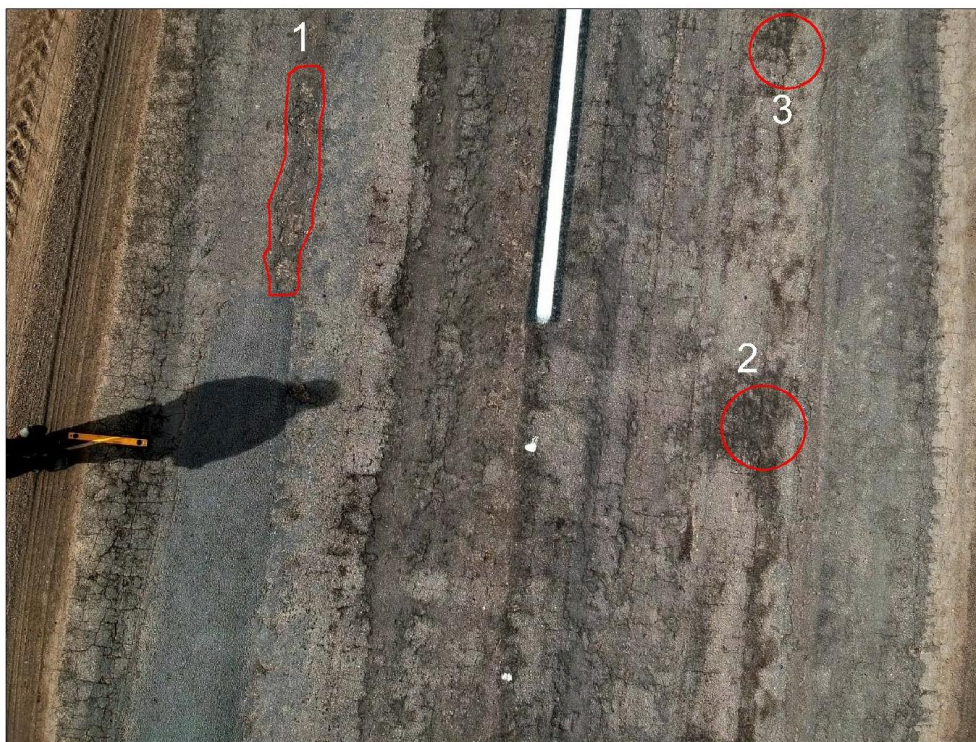
Figura 242: Baches. Tramo1 - imagen 0894.

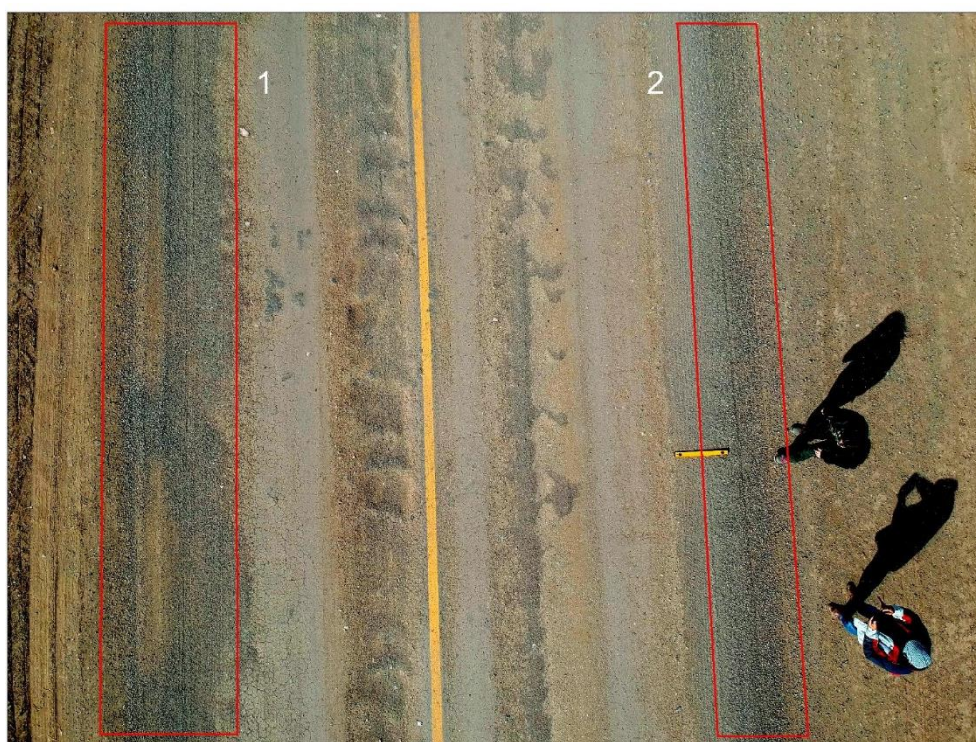
Figura 248: Pérdida de agregados. Tramo 2 - imagen 0920.

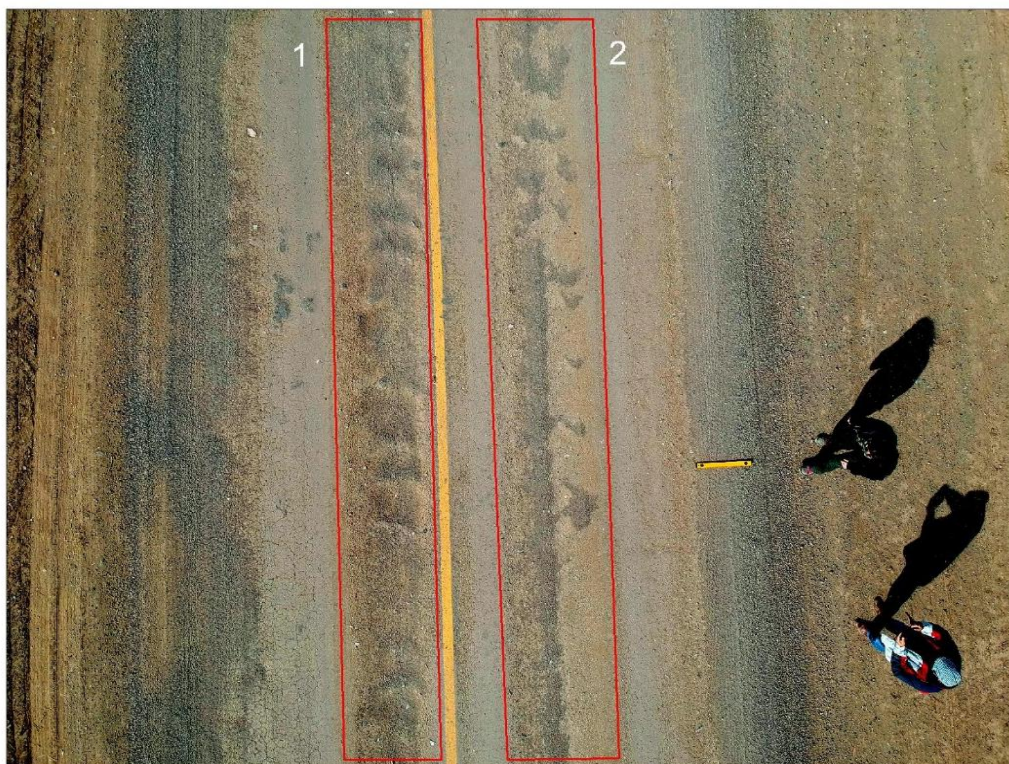
Figura 249: Corrugación y baches. Tramo 2 - imagen 0920.

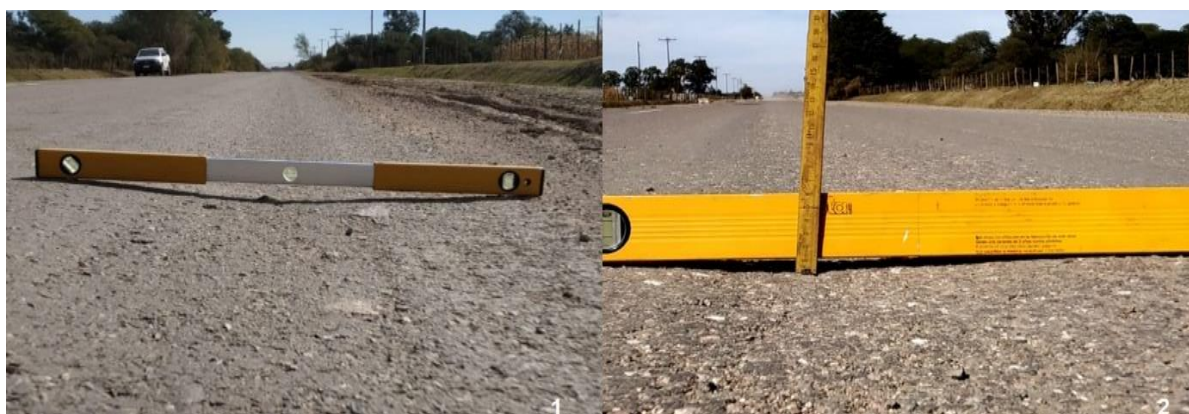
Figura 252: Profundidades. Tramo 3.

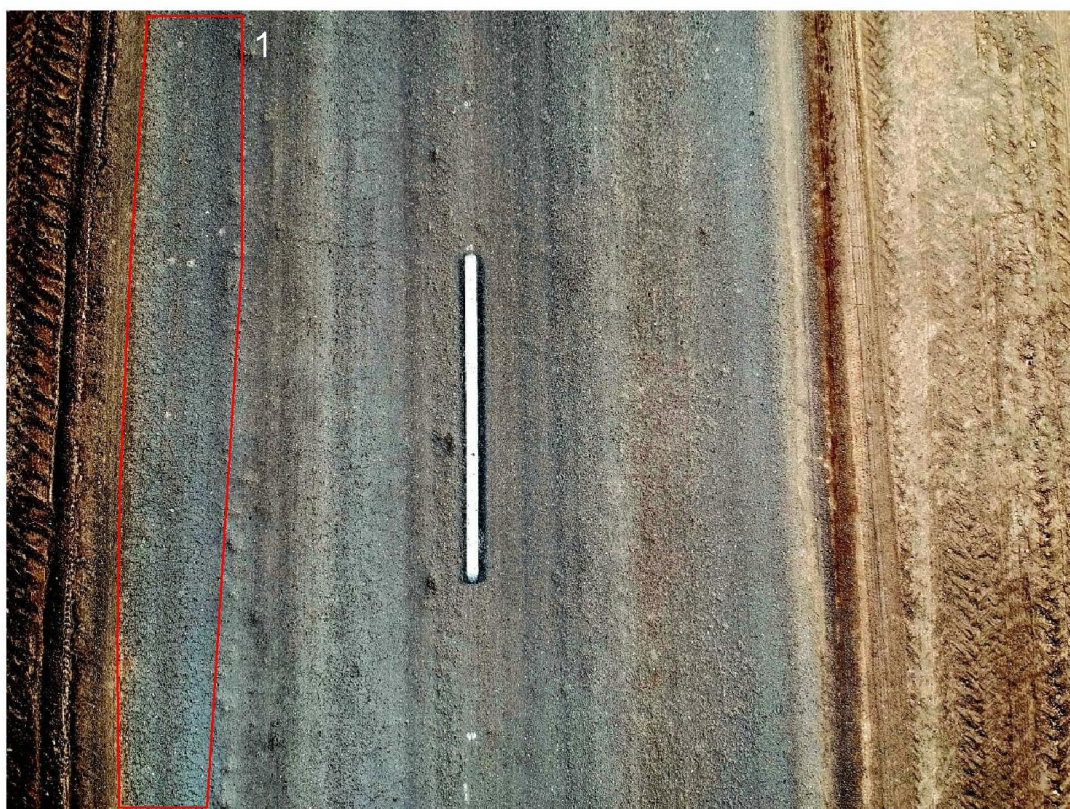
Figura 256: Fisuras tipo piel de cocodrilo. Tramo 3 - imagen 0934.

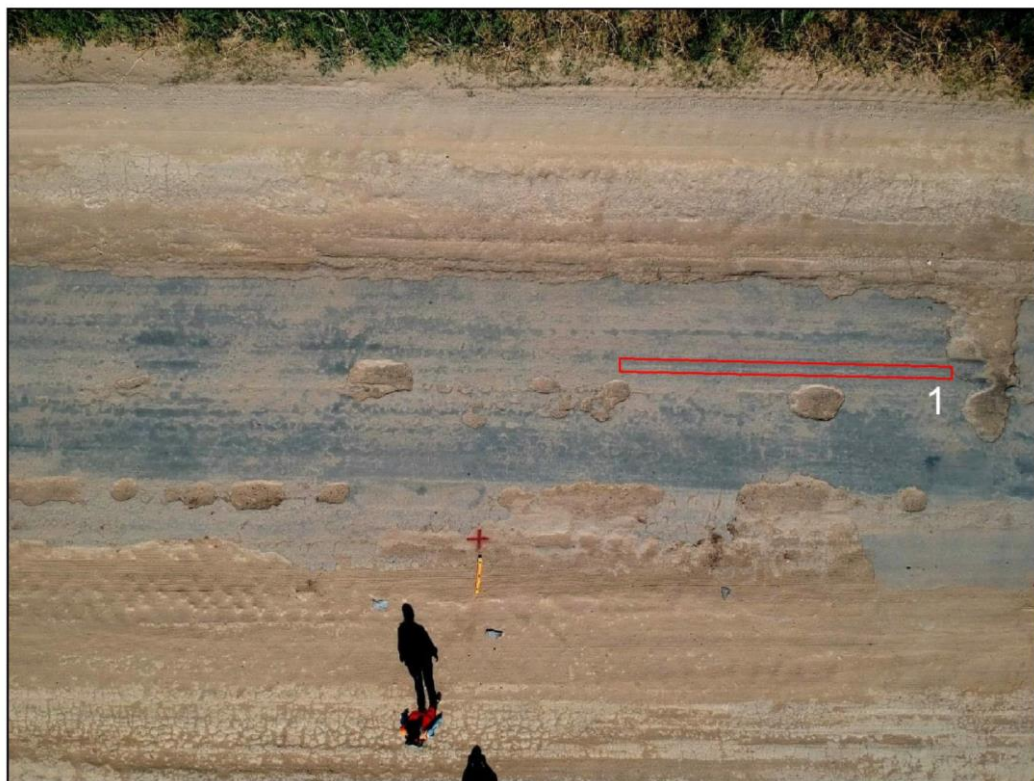
Figura 262: Fisura longitudinal. Tramo 1 - imagen 1204.

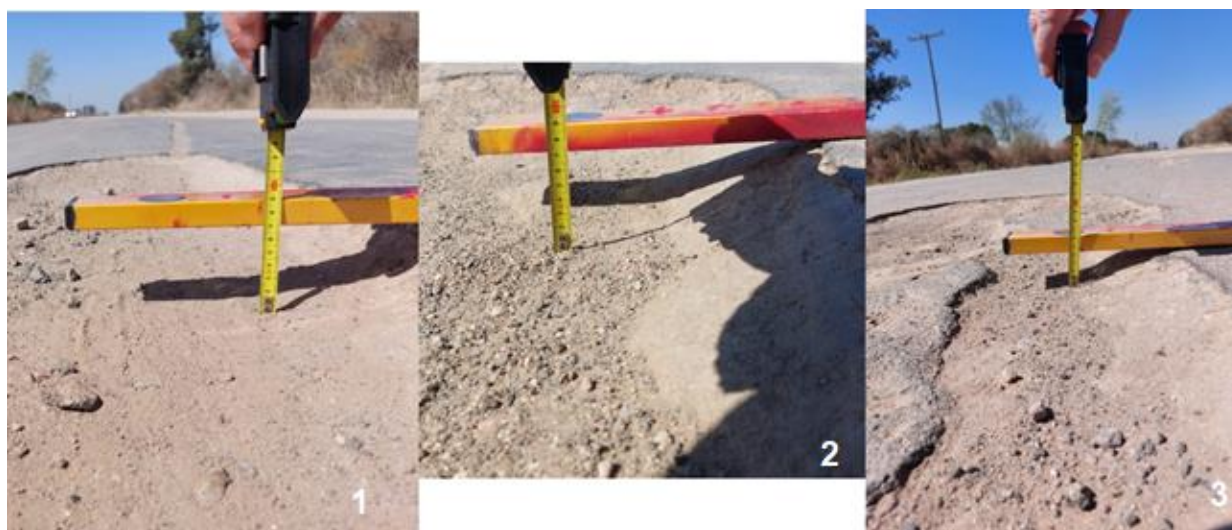
Figura 265: Profundidad de baches. Tramo 1.

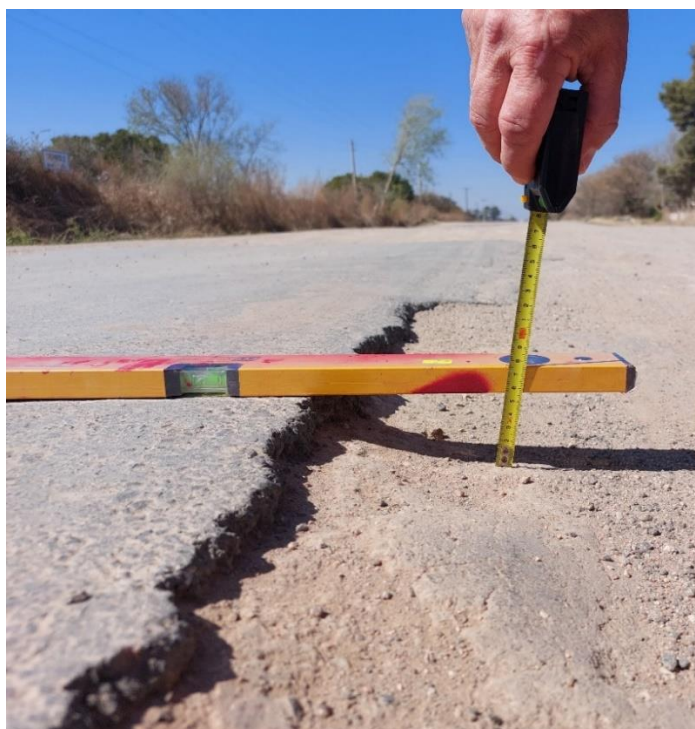
Figura 267: Escalonamiento de borde. Tramo 1 – imagen1.

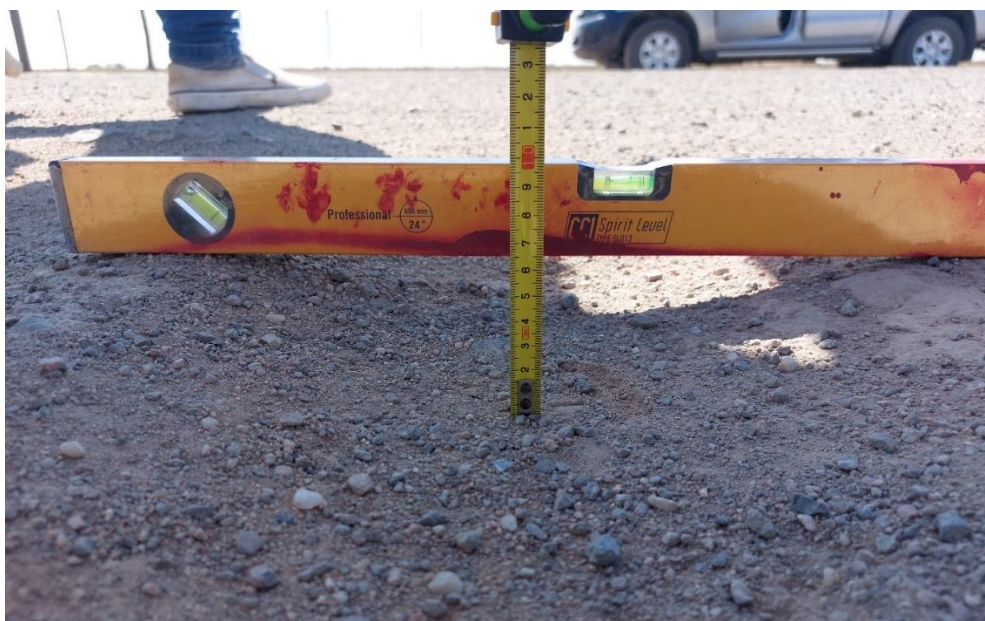
Figura 273: Profundidad de corrugaciones. Tramo 2.
