**Vulnerabilidad en zona de  
montaña: entorno del Cerro El  
Cuadrado de la Sierra Chica de  
Córdoba, Argentina**

**Tesis para la obtención del título de grado  
de Ingeniera Civil**

## **TÍTULO: VULNERABILIDAD EN ZONA DE MONTAÑA**

**Entorno del cerro El Cuadrado de la Sierra Chica de Córdoba,  
Argentina**

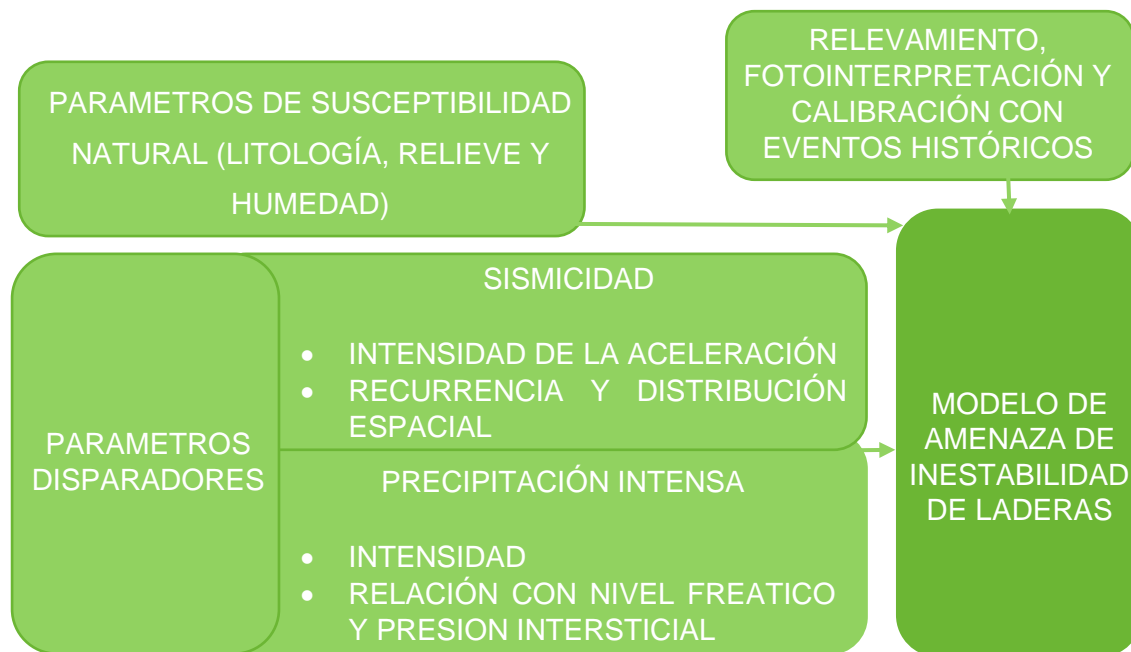
La Figura 3 muestra un esquema que resume el proceso propuesto para estimar el modelo de amenaza de inestabilidad de laderas.

Figura 3. Proceso para obtener el modelo. Fuente: autor.

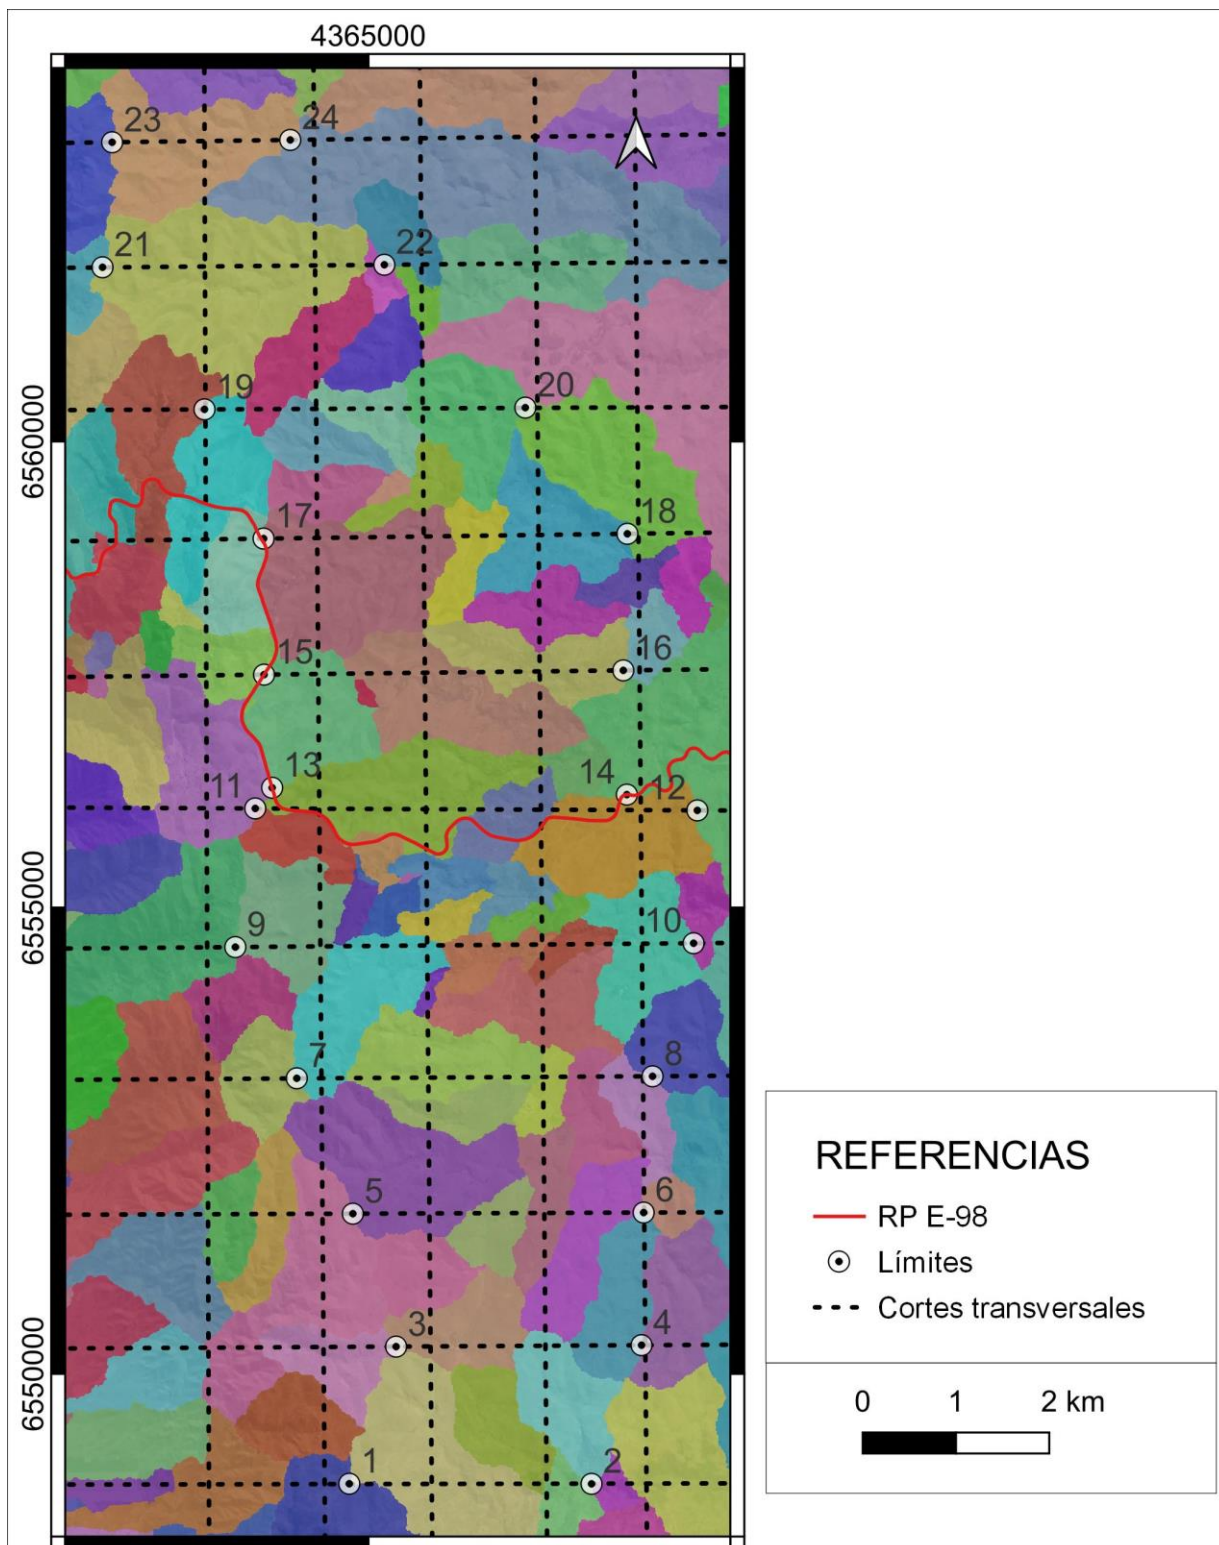
Figura 27. Análisis geomorfológico. Cortes transversales. Fuente: autor.

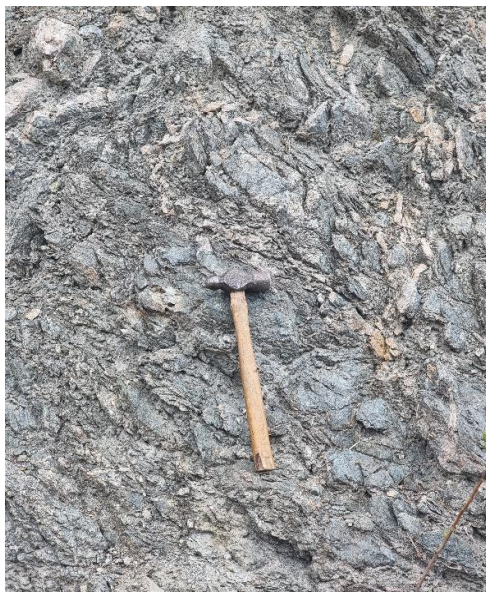
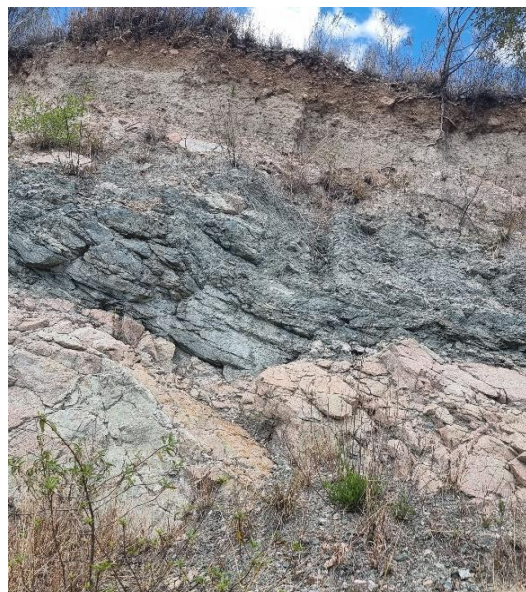
<b>RP E-98</b>	<b>Relevamiento: Talud 1 lado derecho – Progresiva 0.118 (km)</b>	
Altura: 8 (m)	Longitud: 90.4 (m)	Coordenadas: 31°06'42.1"S 64°27'51.4"O

TL1.1: Material de falla e intrusivo pegmático – TG1.1.1: Material de falla de Sierras Chicas intercalado con pegmatitas

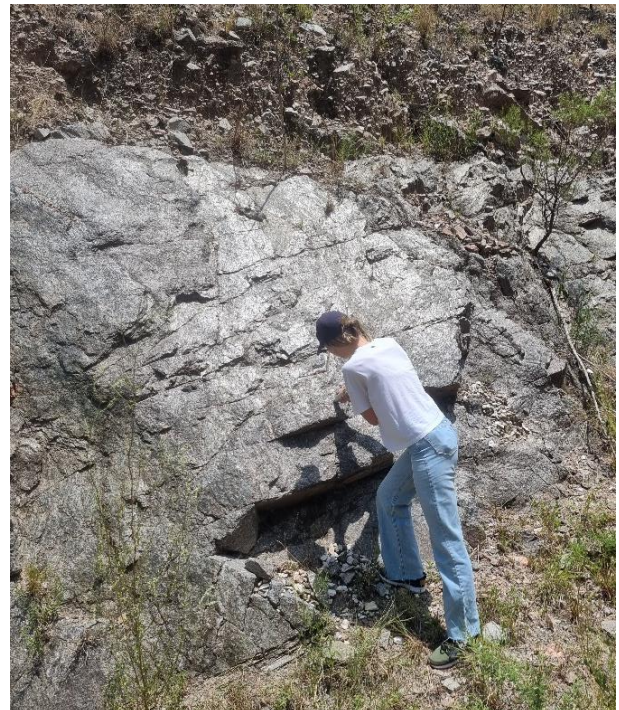
Figura 51. Ejecución del ensayo.

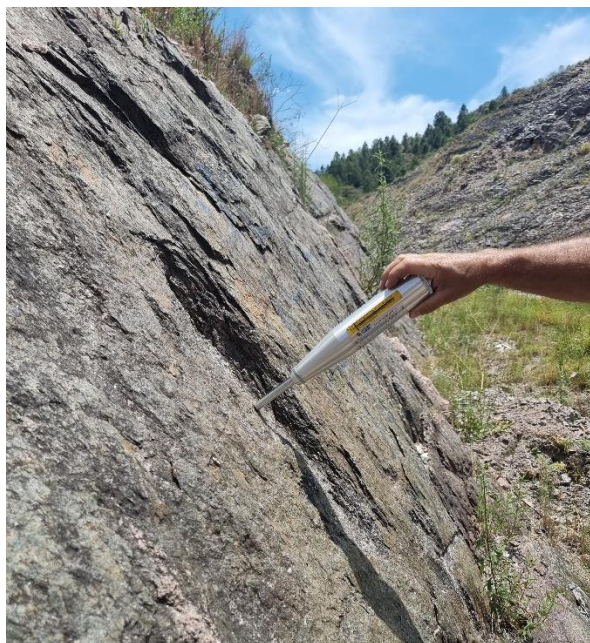
Figura 52. Detalle de los planos de esquistosidad de los gneises.

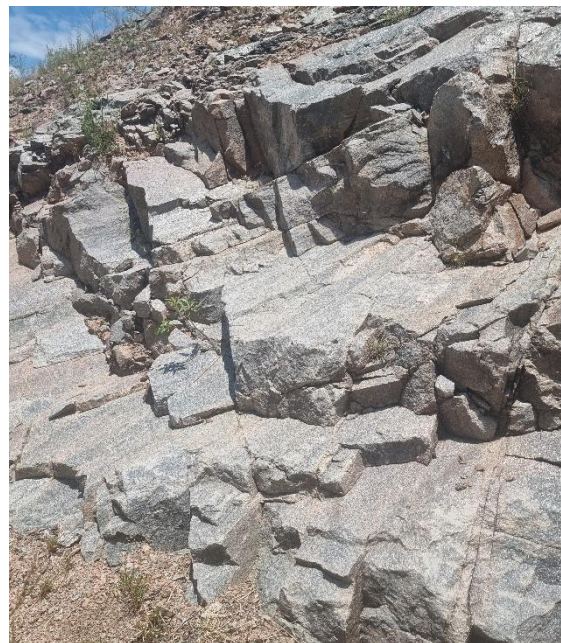
Figura 53. Detalle de los gneises con distancia entre la esquistosidad aproximada de 50 (cm).

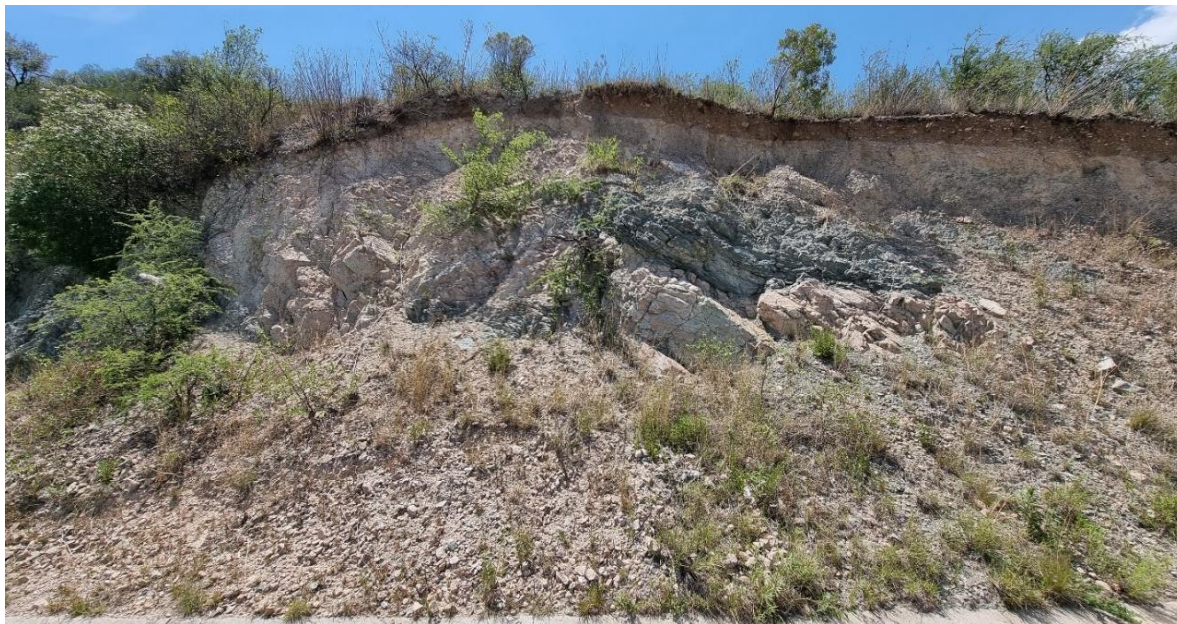
La primera litología, correspondiente a “material de falla e intrusivo pegmático”, se identifica en el primer talud relevado e indicado en la Figura 61 y la 62 tomadas “in situ”. Según el plano de

la progresiva 3+450.000 del proyecto del Camino del Cuadrado brindados por la Dirección Provincial de Vialidad, el perfil transversal se diseñó con un contratalud 1H:2V; además, se indica la geometría de la ladera por encima del talud analizado.

Figura 61. Vista del talud T1. Fuente: Autor.

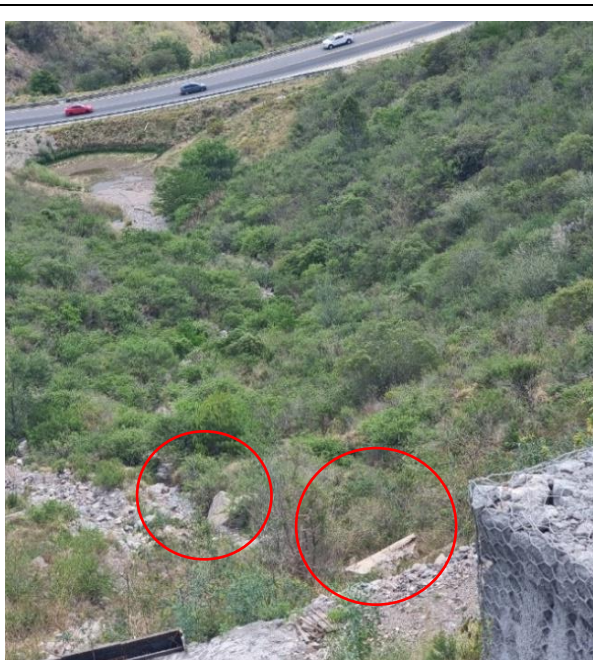
Figura 81. Restos del muro de hormigón.

Comparando las imágenes correspondientes al año 2005, cuando aún el proyecto no se había materializado (Figura 76) y las del 2011 con la construcción de la RP E-98 (Figura 77), se observa: la construcción del muro de hormigón en masa (recuadro amarillo), una cicatriz de deslizamiento de 7 metros de altura y de aproximadamente 150 metros de longitud (línea verde). En una imagen tomada en 2015 se ven importantes erosiones laterales y al pie del muro de hormigón; también se advierten los primeros trabajos para la estabilización del contratalud mediante una geometría escalonada de bancos y bermas (sector B), el proceso de gunitado y el camino con una sola mano habilitada (Figura 78). En la imagen del 2017 (Figura 79) se indica en color rojo la construcción del muro de hormigón armado al pie del contratalud y en azul el derrumbe del muro de hormigón el pie del talud (sector A). La imagen más reciente, del 08/2022, muestra la construcción de un viaducto y la extensión del ancho de calzada para solucionar el deslizamiento del talud que se observa en la Figura 78. La Figura 81 muestra los restos del muro de hormigón derrumbado y el viaducto en la Figura 82.

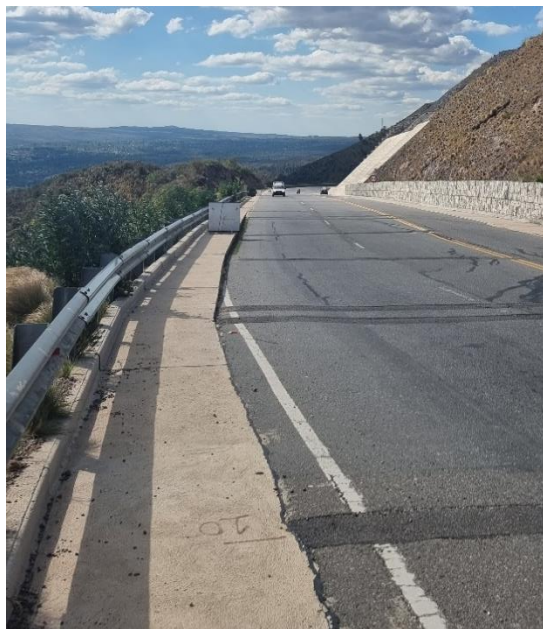
Figura 83. Remediación con vigas y pilotes.

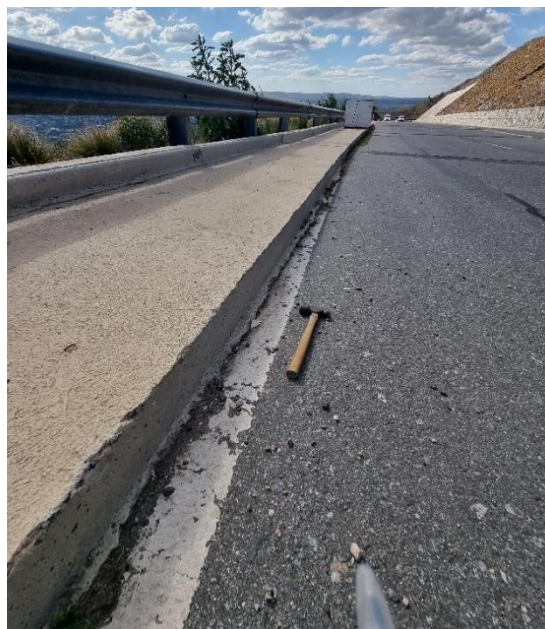
Figura 84. Asentamiento de la calzada.

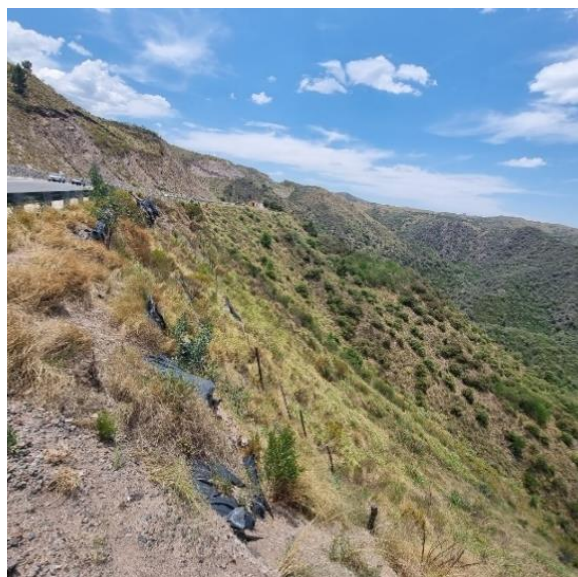
Figura 85. Deslizamiento del talud.

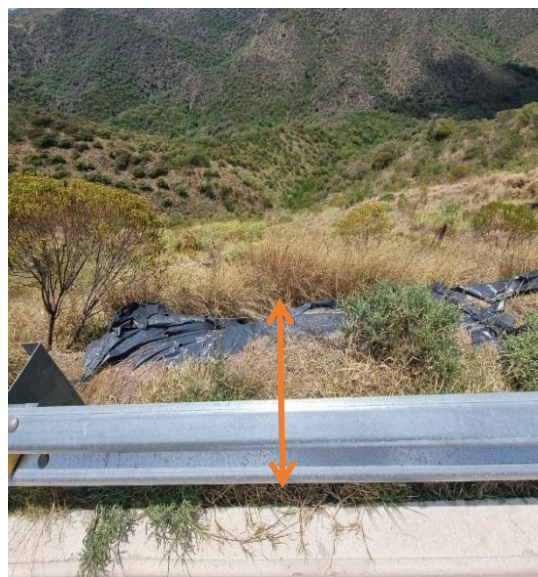
Figura 86. Distancia de cordón a cabecera.

La falla del terraplén del sector "C", amerita un análisis particular, debido a que las intervenciones realizadas no alcanzaron el propósito aspirado y continúa evolucionando. En la imagen del 2015 (Figura 78) muestra el derrumbe principal dentro del recuadro magenta; en las imágenes posteriores, se distingue el tratamiento de remediación provisoria mediante colocación de geotextil y la ejecución del cordón cuneta de hormigón que cubre las vigas cabezales y riostras del sistema de pilotes que se ejecutan como método de estabilización del terraplén. La Figura 83, tomada en campo, muestra el asentamiento del paquete vial pese a su estabilización con pilotes; la Figura 85 permite dimensionar el deslizamiento y en la Figura 86 se aprecia a distancia desde el borde del cordón cuneta hasta la cabecera del talud, de aproximadamente 1 metro (indicado con naranja).

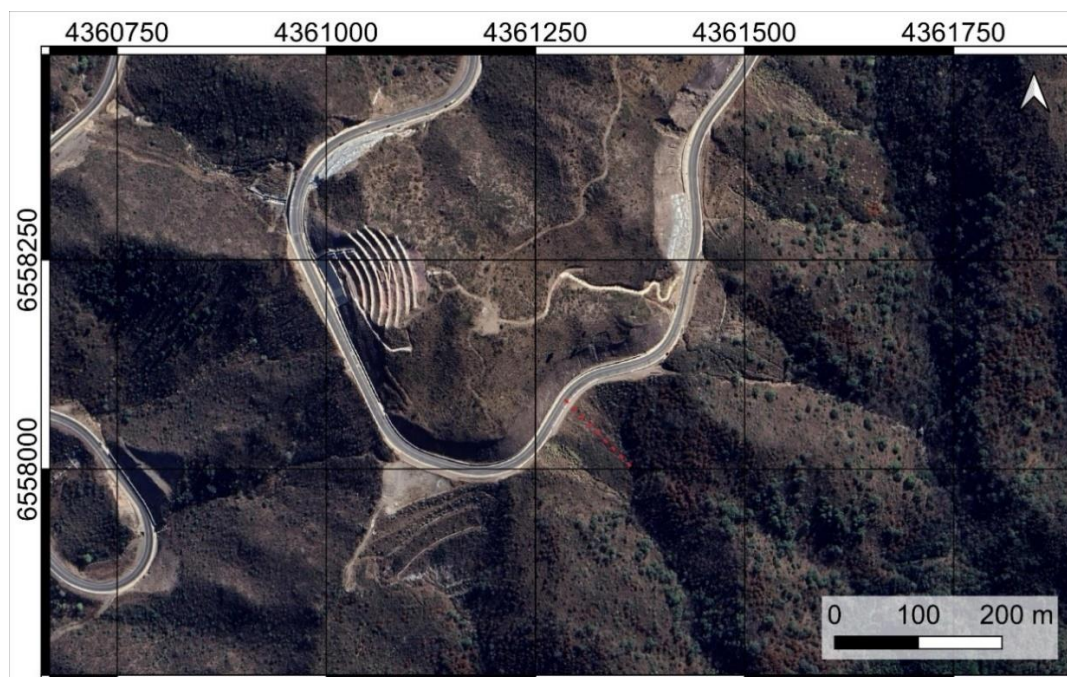
Para este caso se consideraron los escenarios definidos en el capítulo 6; los parámetros geotécnicos, que se resumen en la Tabla 79, corresponden a los del Tipo Geotécnico 1.3.1 y la geometría de la ladera se definió realizando un corte transversal del talud en QGIS indicado con una línea roja en el mapa de la Figura 87.

Figura 87. Ubicación del perfil transversal de la ladera (línea intermitente roja).

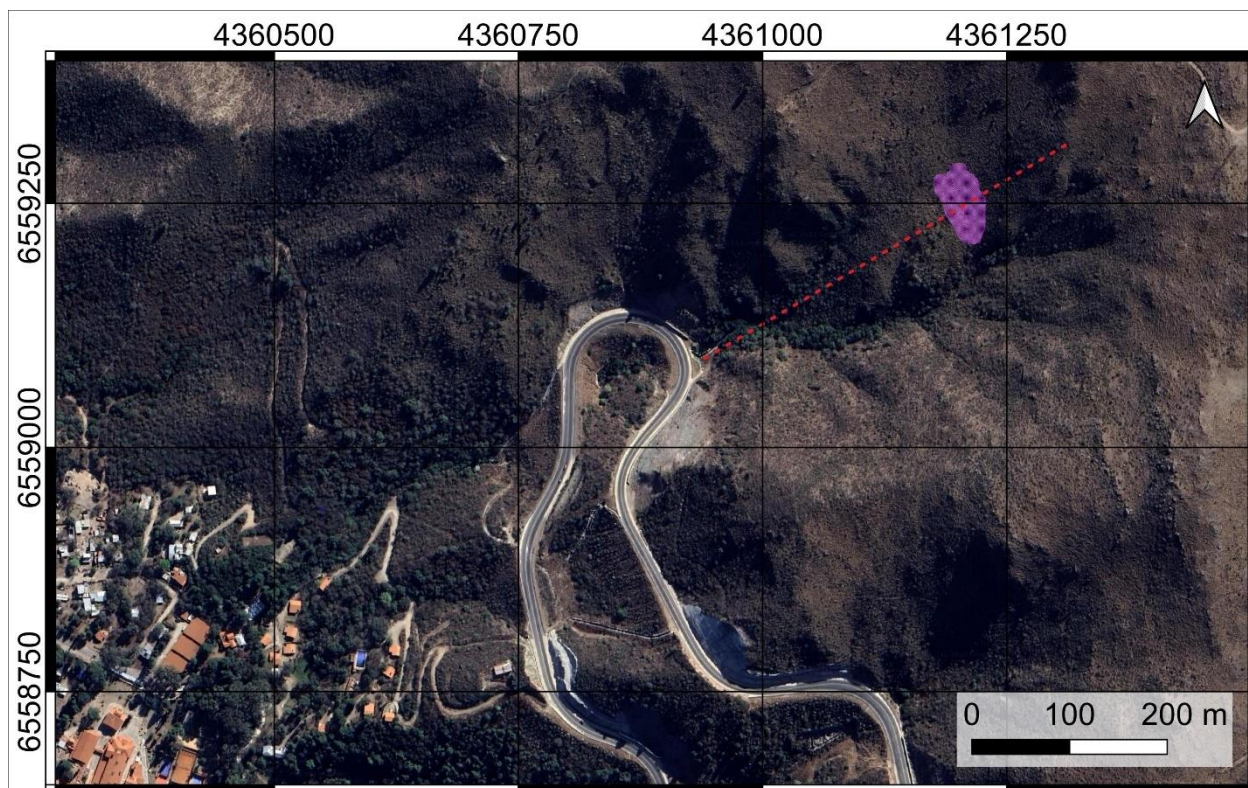
Figura 90. Deslizamiento. Violeta: ubicación del deslizamiento; rojo: trazado del perfil transversal.

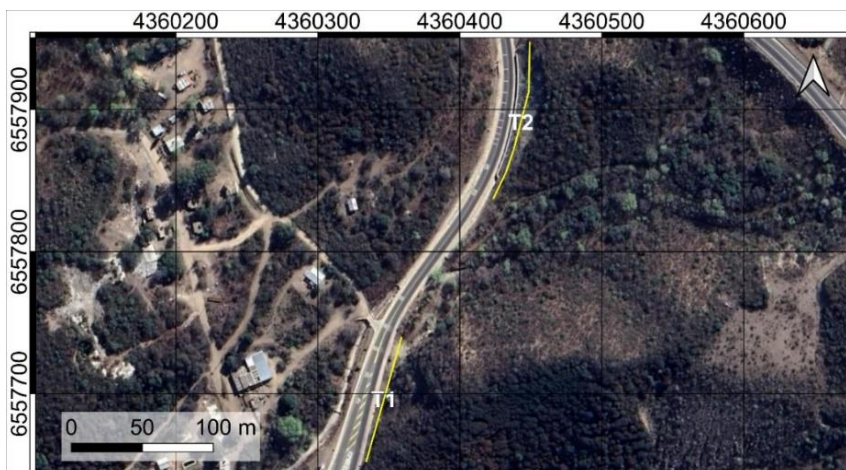
<b>RP E-98</b>	<b>Relevamiento: Talud 1 lado derecho – Progresiva 0.118 (km)</b>	
Altura: 8 (m)	Longitud: 90.4 (m)	Coordenadas: 31°06'42.1"S 64°27'51.4"O

TL1.1: Material de falla e intrusivo pegmático – TG1.1.1: Material de falla de Sierras Chicas intercalado con pegmatitas

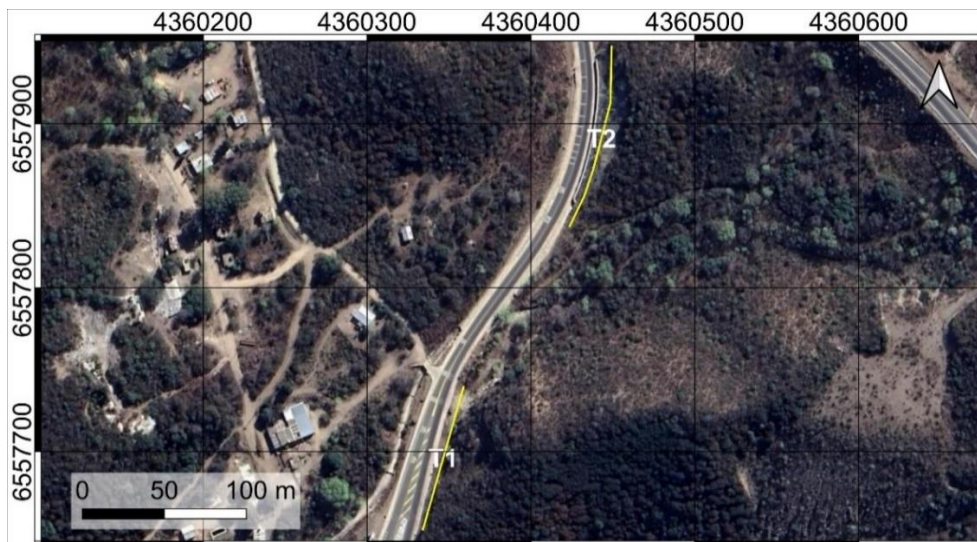
<b>RP E-98</b>	<b>Relevamiento: Talud 2 lado derecho – Progresiva 0.349 (km)</b>
Altura: 20 (m)	Longitud: 113.8 (m)      Coordenadas: 31°06'34.9"S 64°27'46.5"O

TL1.2: Esquistos micáceos con intercalación de rocas ígneas – TG1.2.1: Esquistos micáceos intercalados con filones de roca ígnea pegmatítica

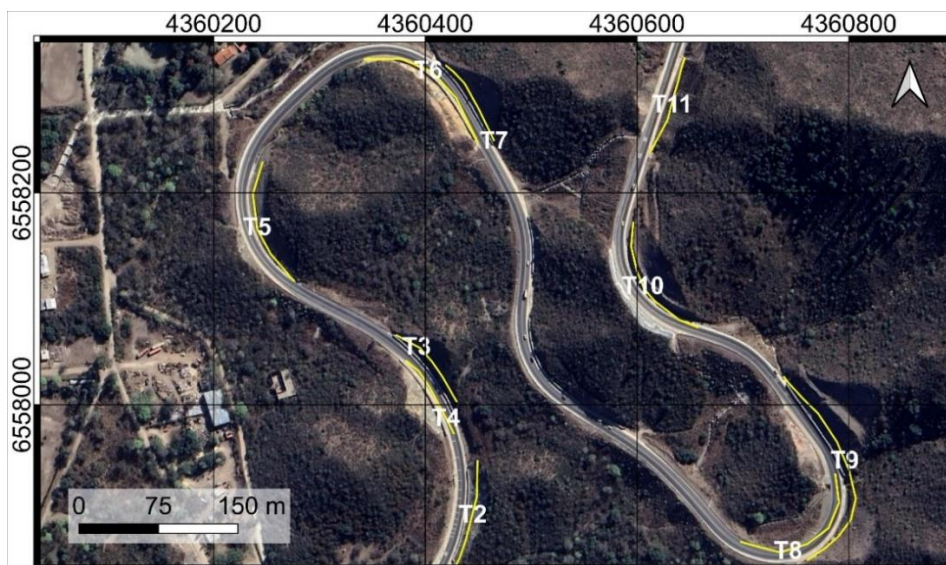
<b>RP E-98</b>	<b>Relevamiento: Talud 3 lado derecho – Progresiva 0.477 (km)</b>
Altura: 16 (m)	Longitud: 86.4 (m)      Coordenadas: 31°06'34.9"S 64°27'46.5"O

TL1.2: Esquistos micáceos con intercalación de rocas ígneas – TG1.2.1: Esquistos micáceos intercalados con filones de roca ígnea pegmatítica

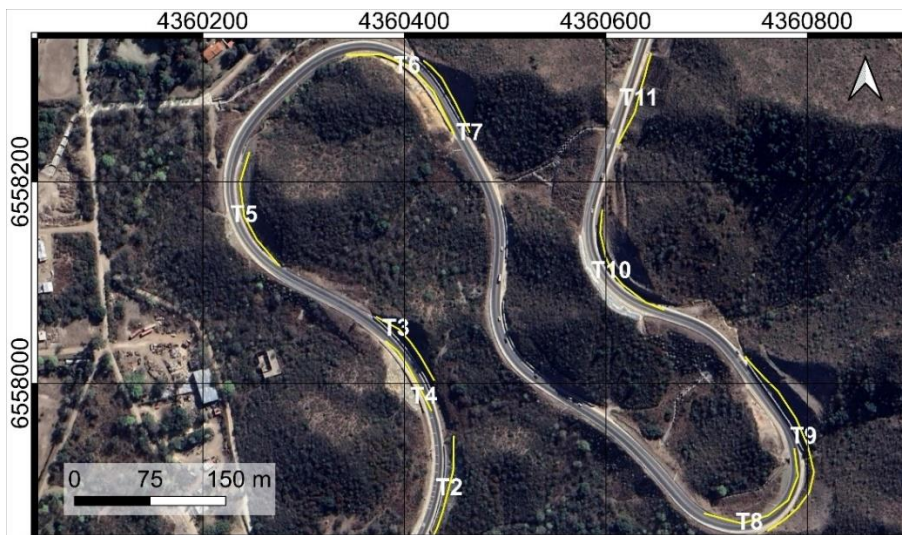
<b>RP E-98</b>	<b>Relevamiento: Talud 4 lado izquierdo – Progresiva 0.477 (km)</b>
Altura: 8 (m)	Longitud: 82.3 (m)      Coordenadas: 31°06'34.9"S 64°27'46.5"O

TL1.2: Esquistos micáceos con intercalación de rocas ígneas – TG1.2.1: Esquistos micáceos intercalados con filones de roca ígnea pegmatítica

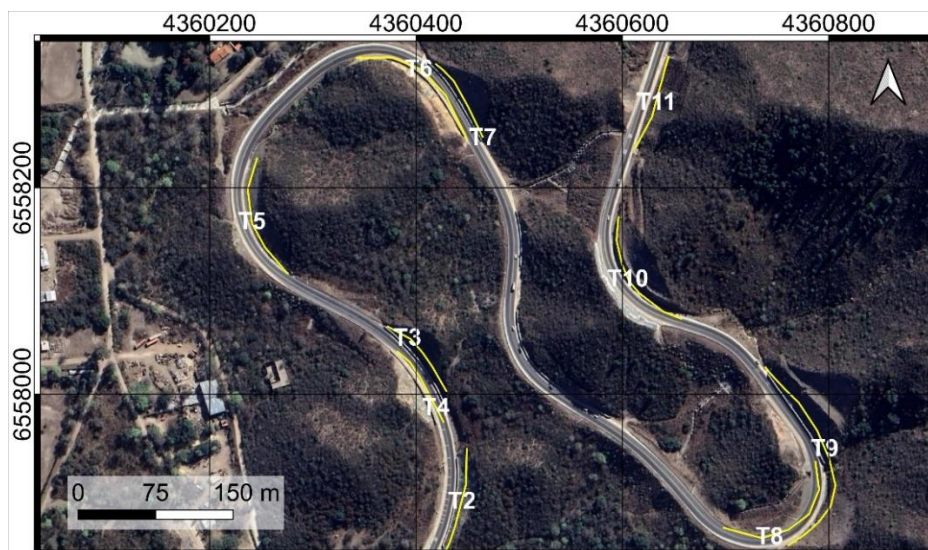
<b>RP E-98</b>	<b>Relevamiento: Talud 5 lado derecho – Progresiva 0.690 (km)</b>
Altura: 16 (m)	Longitud: 124.0 (m)      Coordenadas: 31°06'32.8"S 64°27'46.8"W

TL1.2: Esquistos micáceos con intercalación de rocas ígneas – TG1.2.1: Esquistos micáceos intercalados con filones de roca ígnea pegmatítica

Parámetros Hoek y Brown – esquistos micáceos						Resultados	
$\sigma'_{cm}$ (MPa)	$\gamma$ (kN/m <sup>3</sup> )	H (m)	GSI	mi	D	$\phi$ (°)	c' (MPa)
35.0	26.5	16	35	10	0.7	41.3	0.110

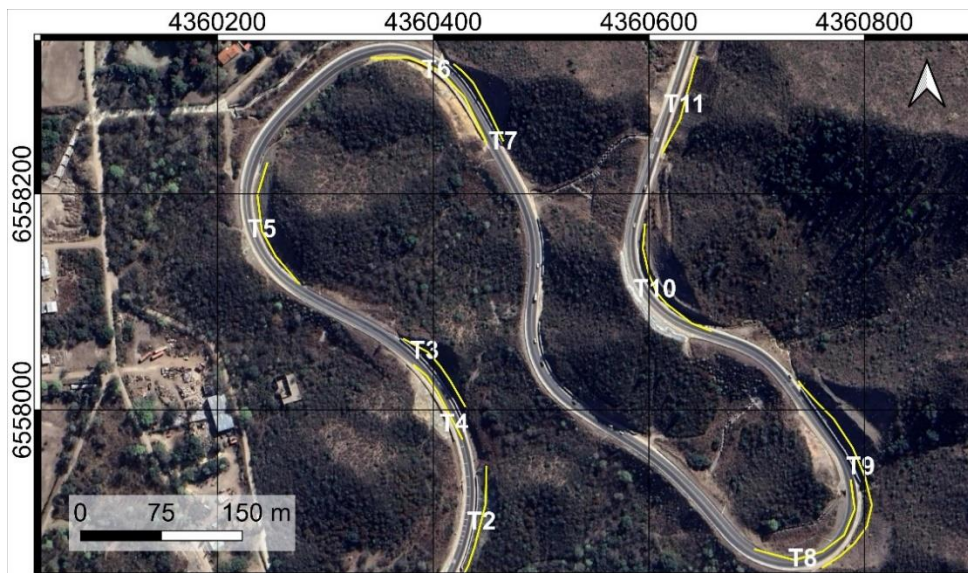
<b>RP E-98</b>	<b>Relevamiento: Talud 6 lado derecho – Progresiva 1.016 (km)</b>
Altura: 8 (m)	Longitud: 145.5 (m)      Coordenadas: 31°06'23.9"S 64°27'46.1"O

TL1.2: Esquistos micáceos con intercalación de rocas ígneas – TG1.2.1: Esquistos micáceos intercalados con filones de roca ígnea pegmática

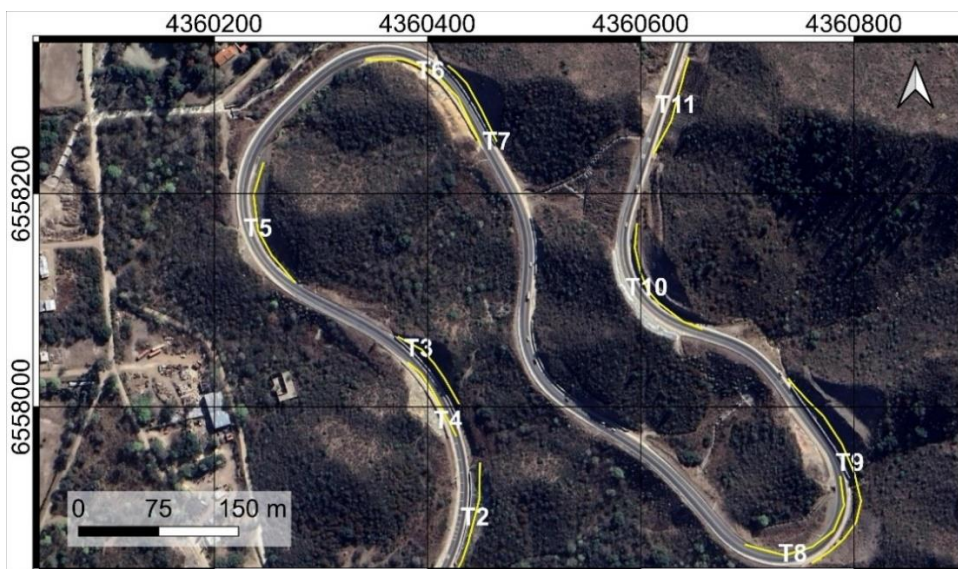
<b>RP E-98</b>	<b>Relevamiento: Talud 7 lado izquierdo – Progresiva 1.016 (km)</b>
Altura: 12(m)	Longitud: 84.7 (m)      Coordenadas: 31°06'23.9"S 64°27'46.1"O

TL1.2: Esquistos micáceos con intercalación de rocas ígneas – TG1.2.1: Esquistos micáceos intercalados con filones de roca ígnea pegmatítica

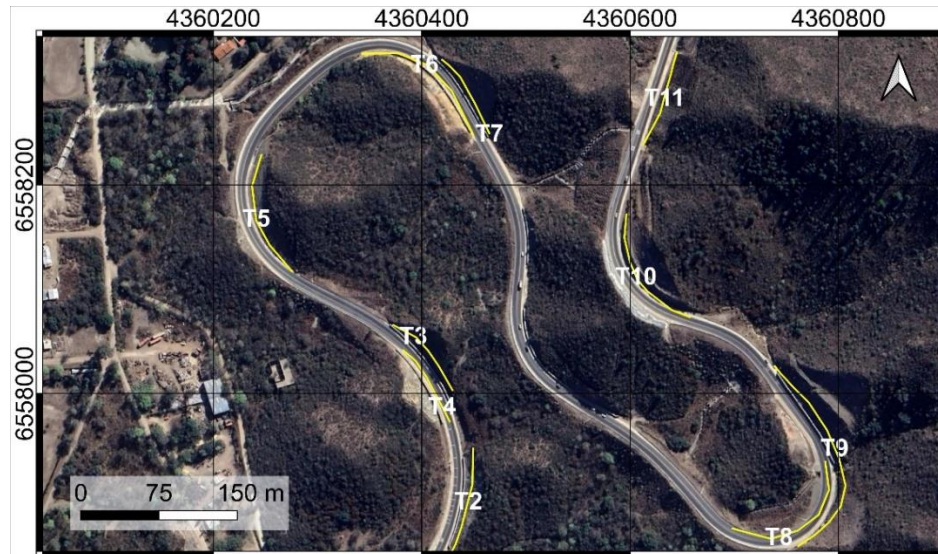
<b>RP E-98</b>	<b>Relevamiento: Talud 8 lado izquierdo – Progresiva 1.650 (km)</b>	
Altura: 8 (m)	Longitud: 143.0 (m)	Coordenadas: 31°06'36.7"S 64°27'34.7"W

TL1.2: Esquistos micáceos con intercalación de rocas ígneas – TG1.2.1: Esquistos micáceos intercalados con filones de roca ígnea pegmatítica

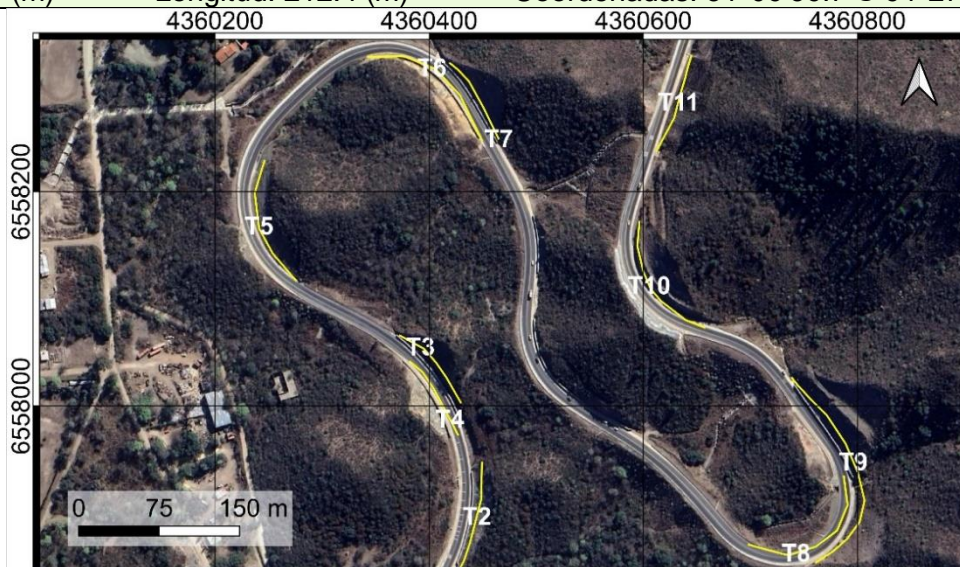
<b>RP E-98</b>		<b>Relevamiento: Talud 9 lado derecho – Progresiva 1.650 (km)</b>	
Altura: 25 (m)	Longitud: 212.4 (m)	Coordenadas: 31°06'36.7"S 64°27'34.7"W

TL1.2: Esquistos micáceos con intercalación de rocas ígneas – TG1.2.1: Esquistos micáceos intercalados con filones de roca ígnea pegmatítica

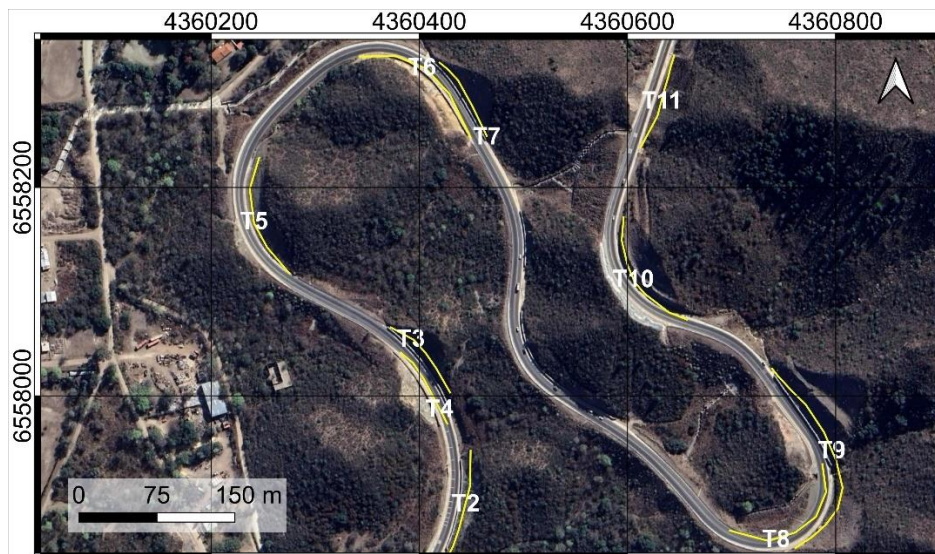
<b>RP E-98</b>	<b>Relevamiento: Talud 10 lado derecho – Progresiva 1.970 (km)</b>
Altura: 18 (m)	Longitud: 127.4 (m)      Coordenadas: 31°06'26.1"S 64°27'40.5"W

TL1.2: Esquistos micáceos con intercalación de rocas ígneas – TG1.2.2: Esquistos micáceos intercalado con roca ígnea intrusiva granítica y pegmatitas

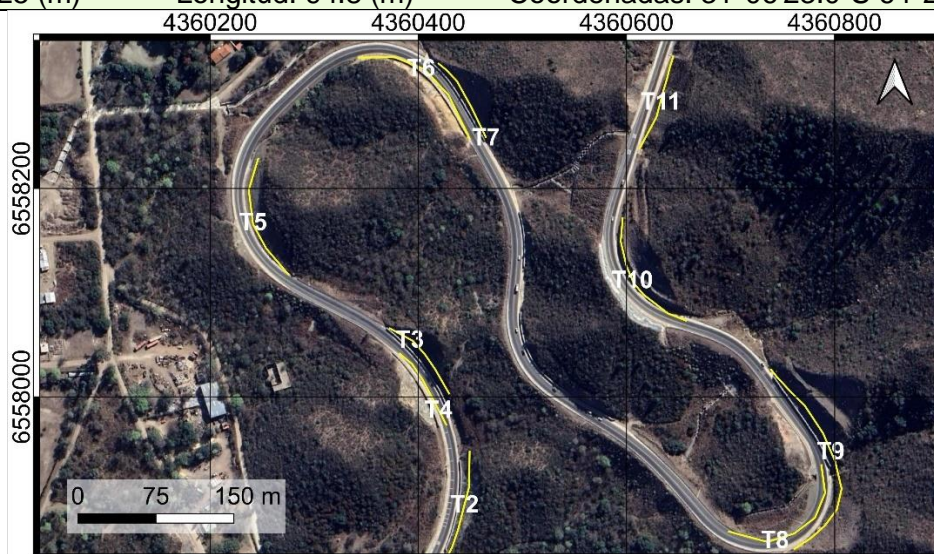
<b>RP E-98</b>	<b>Relevamiento: EG11 Talud Derecho – Progresiva 2.160 (km)</b>		
Altura: 25 (m)	Longitud: 94.8 (m)	Coordenadas: 31°06'23.0"S 64°27'39.7"O

TL1.2: Esquistos micáceos con intercalación de rocas ígneas – TG1.2.2: Esquistos micáceos intercalado con roca ígnea intrusiva granítica y pegmatitas

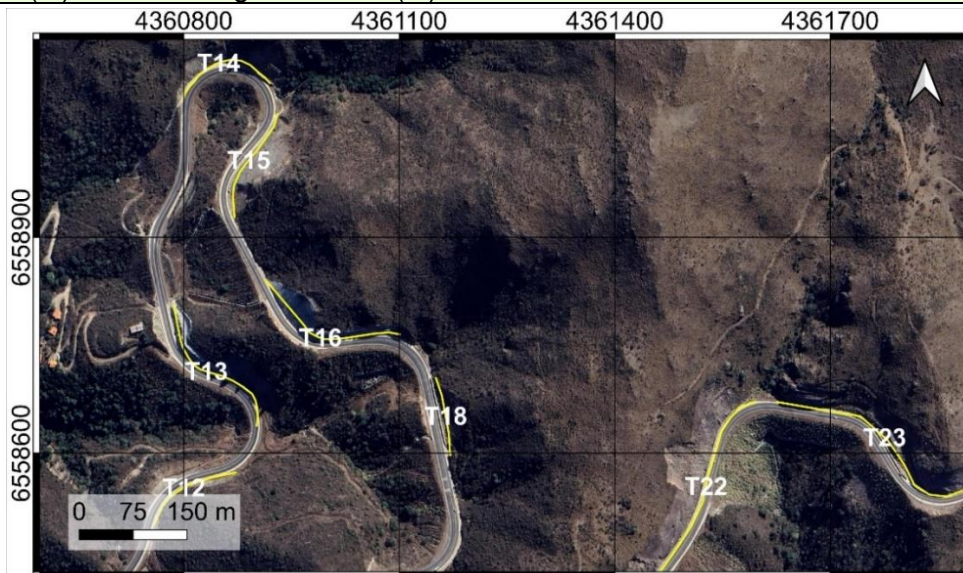
<b>RP E-98</b>	<b>Relevamiento: Talud 12 lado derecho – Progresiva 2.500 (km)</b>
Altura: 20 (m)	Longitud: 143.4 (m)      Coordenadas: 31°06'13.7"S 64°27'31.7"W

TL1.3: Genis esquistoso, gneis, roca ígnea – TG1.3.1: Gneis esquistoso y filones de roca ígnea pegmatítica

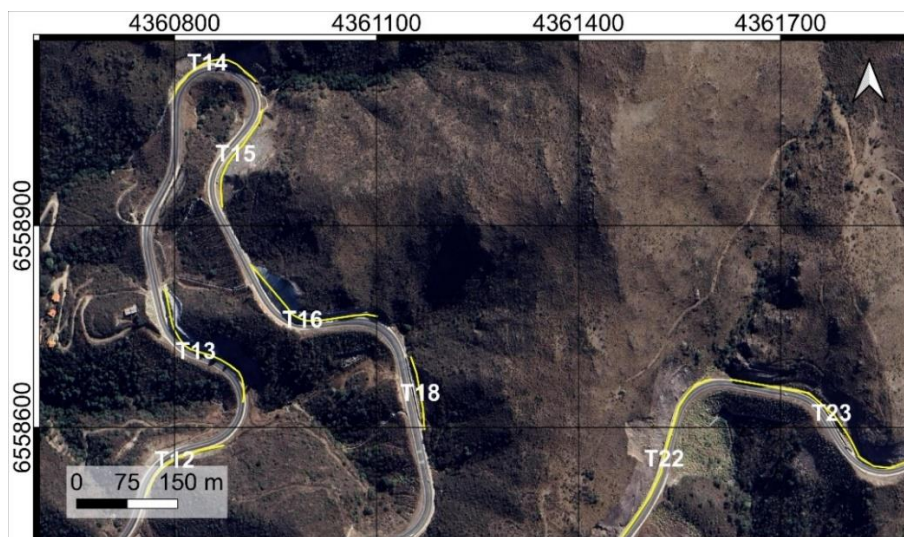
<b>RP E-98</b>	<b>Relevamiento: Talud 13 lado derecho – Progresiva 2.770 (km)</b>
Altura: 25 (m)	Longitud: 226.4 (m)      Coordenadas: 31°06'10.8"S 64°27'28.7"W

TL1.3: Genis esquistoso, gneis, roca ígnea – TG1.3.1: Gneis esquistoso y filones de roca ígnea pegmatítica

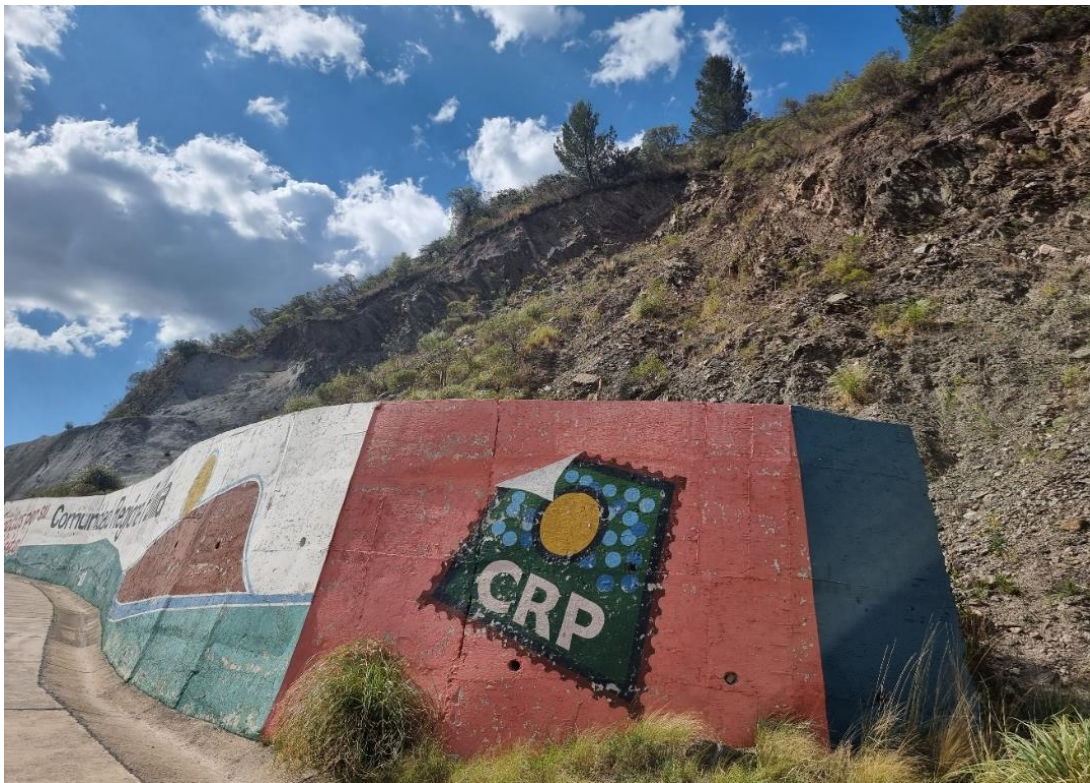
\*Talud inestable y negativo. Derrumbes. Muro de hormigón al pie de aproximadamente 3.5 (m). Resto del talud estabilizado con técnica de gunitado.

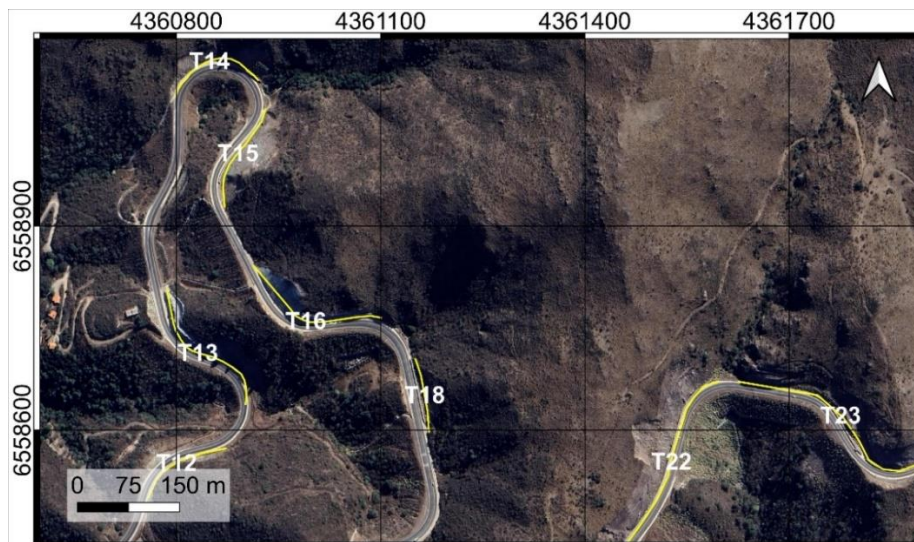
<b>RP E-98</b>	<b>Relevamiento: Talud 14 lado izquierdo – Progresiva 3.250 (km)</b>
Altura: 16 (m)	Longitud: 157.6 (m)      Coordenadas: 31°05'57.2"S 64°27'27.6"O

TL1.3: Genis esquistoso, gneis, roca ígnea – TG1.3.1: Gneis esquistoso y filones de roca ígnea pegmatítica

La falla en la progresiva 3250 constituye un caso particular de estabilidad local, donde se realiza un retrocálculo del deslizamiento ocurrido. Su ubicación se correspondiente con una de las zonas de "elevada" susceptibilidad, según el mapa de amenaza a la inestabilidad de laderas.

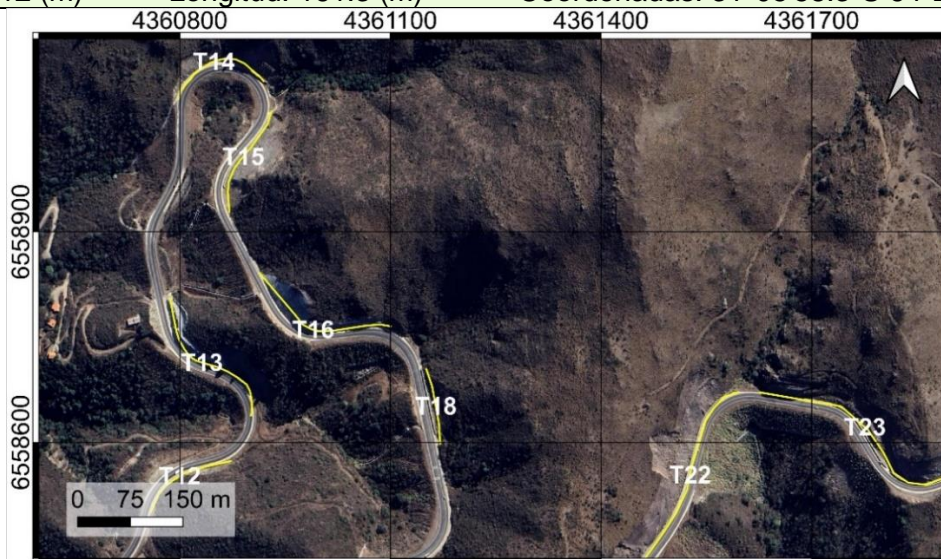
<b>RP E-98</b>	<b>Relevamiento: Talud 15 lado izquierdo – Progresiva 3.411 (km)</b>
Altura: 12 (m)	Longitud: 161.3 (m)      Coordenadas: 31°05'58.3"S 64°27'28.3"O

TL1.3: Genis esquistoso, gneis, roca ígnea – TG1.3.1: Gneis esquistoso y filones de roca ígnea pegmatítica

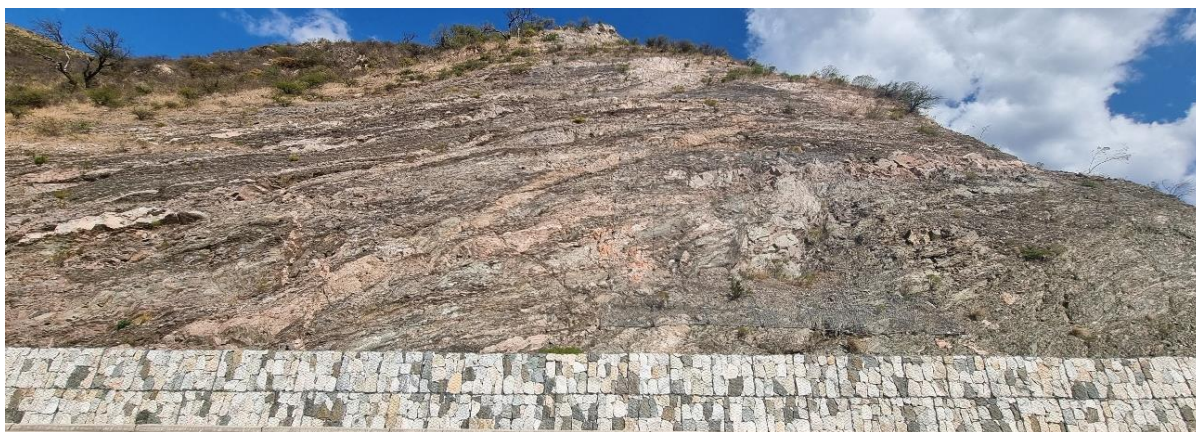
Medidas de remediación existentes: enmallado simple con anclajes y muro de gaviones.

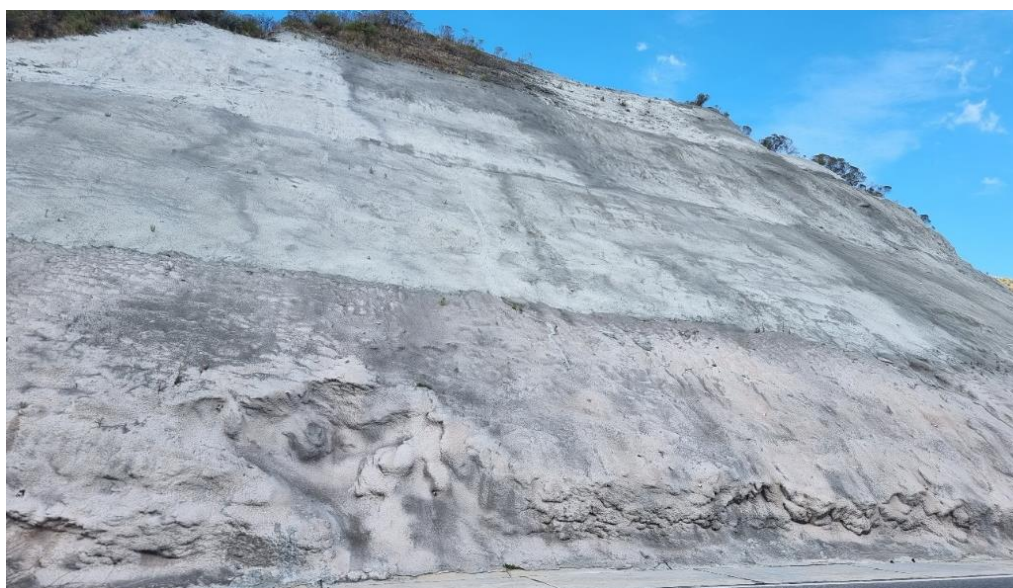
<b>RP E-98</b>	<b>Relevamiento: Talud 16 lado izquierdo – Progresiva 3.718 (km)</b>	
Altura: 30 (m)	Longitud: 223.7 (m)	Coordenadas: 31°06'06.9"S 64°27'27.4"O

Medidas de remediación existente: estabilización con técnica de gunitado.

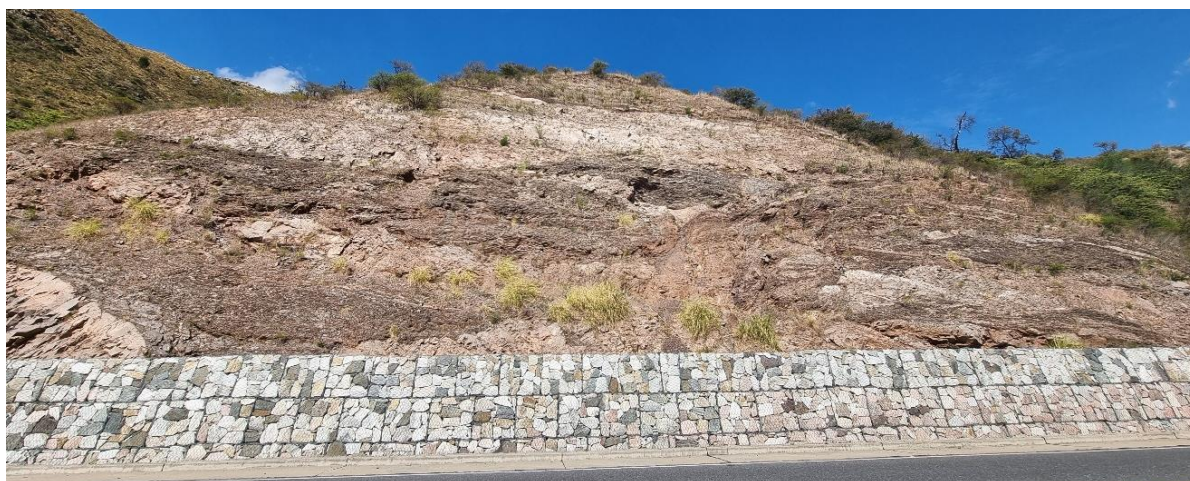
<b>RP E-98</b>	<b>Relevamiento: Talud 17 lado izquierdo – Progresiva 3.960 (km)</b>
Altura: 20 (m)	Longitud: 108.934 (m)      Coordenadas: 31°06'11.3"S 64°27'19.2"O

TL1.3: Genis esquistoso, gneis, roca ígnea – TG1.3.1: Gneis esquistoso y filones de roca ígnea pegmatítica

Parámetros Hoek y Brown - genis						Resultados	
$\sigma'_{cm}$ (MPa)	$\gamma$ (kN/m <sup>3</sup> )	H (m)	GSI	mi	D	$\phi$ (°)	c' (MPa)
<b>37.0</b>	24.0	20	40	13	0.7	45.4	0.150

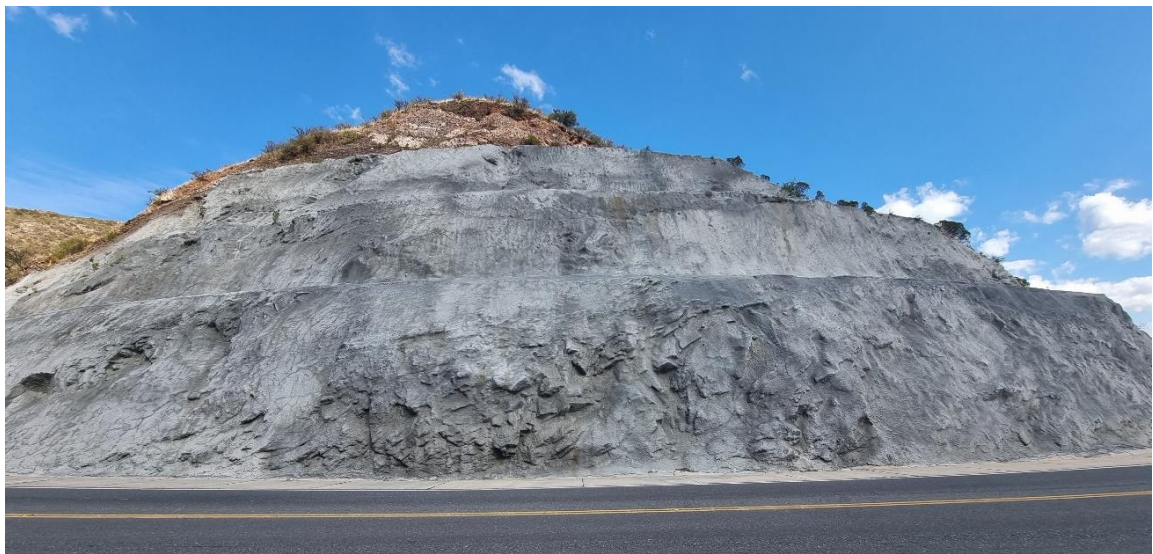
<b>RP E-98</b>	<b>Relevamiento: Talud 18 izquierdo – Progresiva</b>	
Altura: 32 (m)	Longitud: 180.1 (m)	Coordenadas: 31°06'20.1"S 64°27'24.4"O

TL1.3: Genis esquistoso, gneis, roca ígnea – TG1.3.1: Gneis esquistoso y filones de roca ígnea pegmatítica  
Medidas de remediación existentes: estabilización con técnica de gunitado.

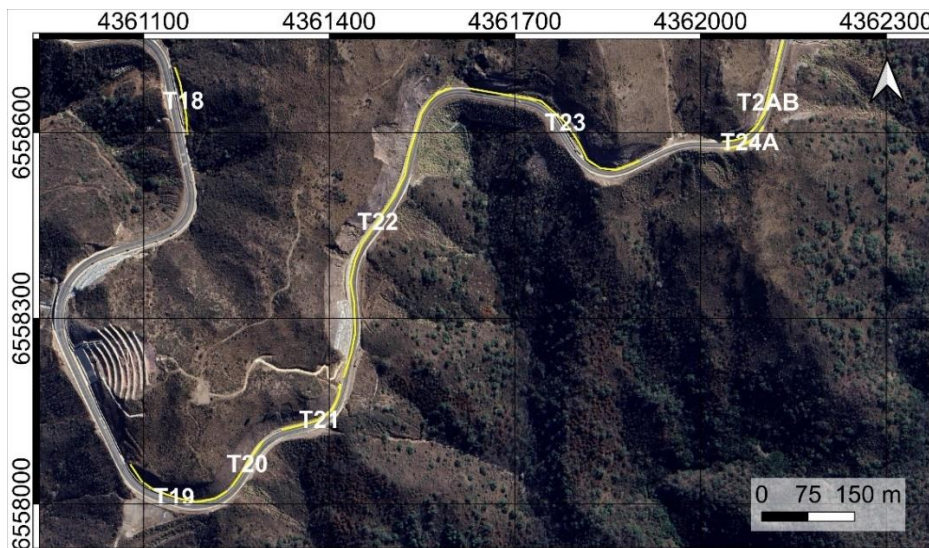
<b>RP E-98</b>	<b>Relevamiento: Talud 23 lado izquierdo – Progresiva 5.877 (km)</b>
Altura: 10 (m)	Longitud: 330.4 (m)      Coordenadas: 31°06'11.0"S 64°27'00.6"O

TL1.3: Genis esquistoso, gneis, roca ígnea – TG1.3.2: Roca ígnea intrusiva de tipo granítica intercalada con gneis
