**Vulnerabilidad en zona de  
montaña: entorno del Cerro El  
Cuadrado de la Sierra Chica de  
Córdoba, Argentina**

**Tesis para la obtención del título de grado  
de Ingeniera Civil**

## **TÍTULO: VULNERABILIDAD EN ZONA DE MONTAÑA**

**Entorno del cerro El Cuadrado de la Sierra Chica de Córdoba,  
Argentina**

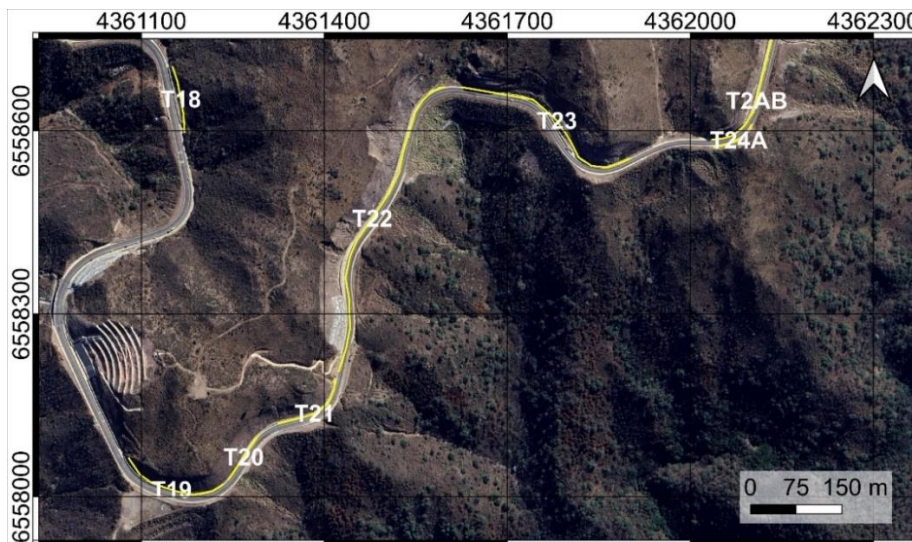
<b>RP E-98</b>	<b>Relevamiento: Talud 24A lado derecho – Progresiva 6.267 (km)</b>
Altura: 8 (m)	Longitud: 74.2 (m)      Coordenadas: 31°06'14.1"S 64°26'44.8"O

TL1.3: Genis esquistoso, gneis, roca ígnea – TG1.3.2: Roca ígnea intrusiva de tipo granítica intercalada con gneis

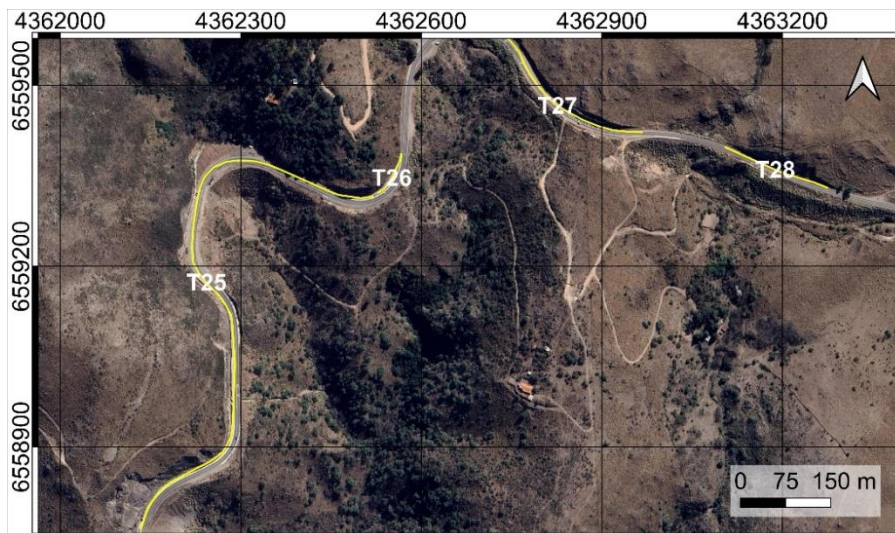
<b>RP E-98</b>	<b>Relevamiento: Talud 27 lado izquierdo – Progresiva 8.031 (km)</b>
Altura: 15 (m)	Longitud: 301.1 (m)      Coordenadas: 31°05'46.6"S 64°26'10.1"O

TL1.3: Genis esquistoso, gneis, roca ígnea – TG1.3.2: Roca ígnea intrusiva de tipo granítica intercalada con gneis

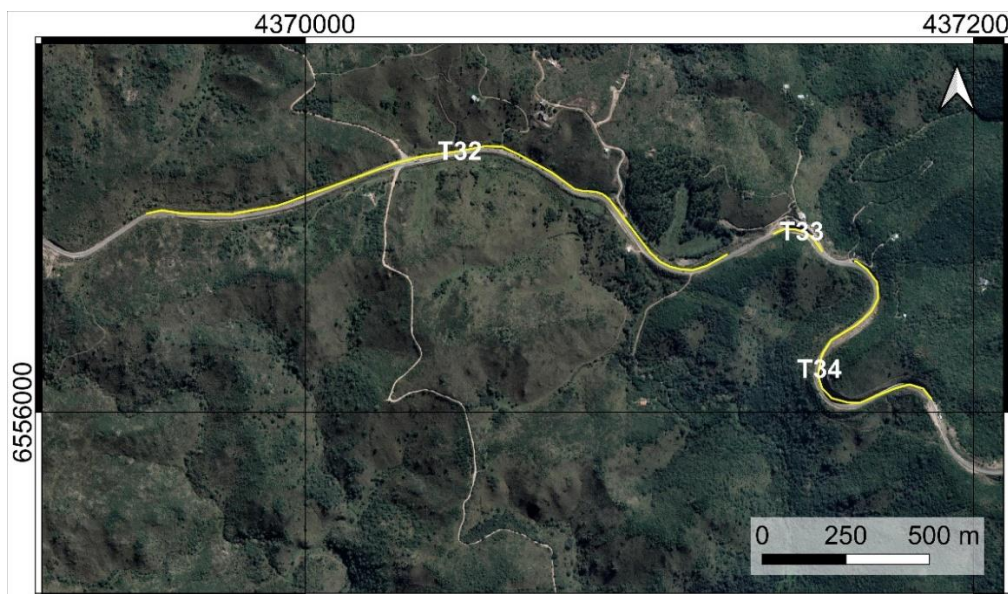
<b>RP E-98</b>	<b>Relevamiento: Talud 33 lado derecho – Progresiva 21.306 (km)</b>
Altura: 8	Longitud: 172.6 (m)      Coordenadas: 31°07'35.5"S 64°21'20.0"O

TL1.5: Basamento cristalino, roca ígnea, roca metamórfica – TG1.5.1: Basamento cristalino con capas de materiales de colores claros (roca ígnea) y oscuros (rocas metamórficas)

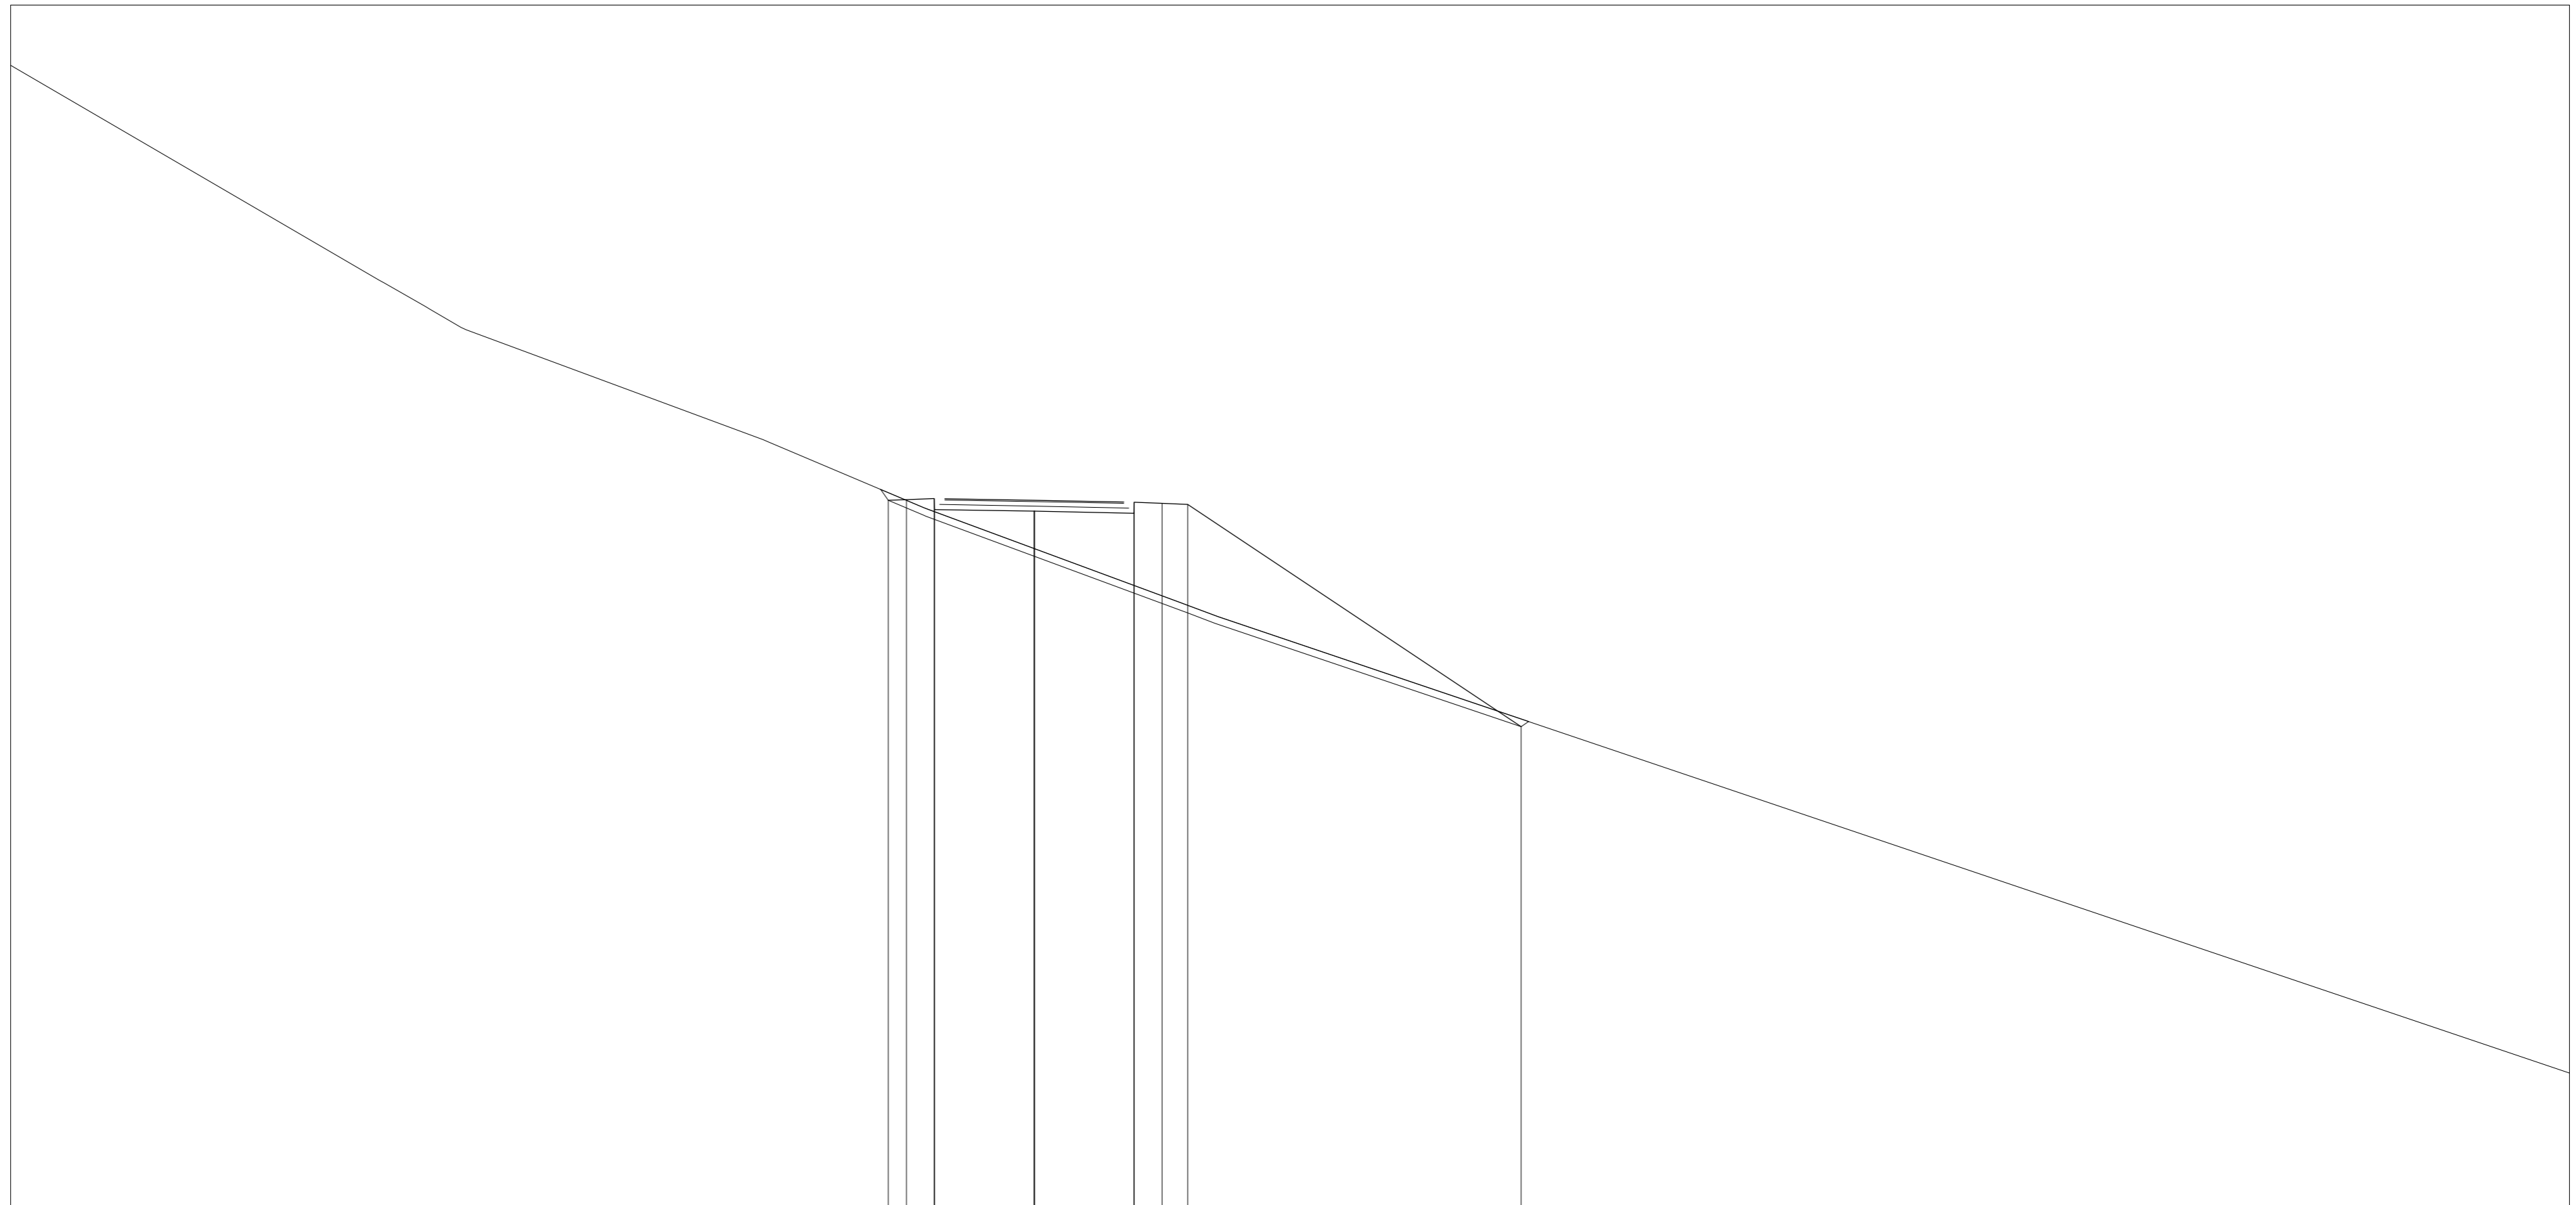
P.K.					10+650.000						
Distancia	Acumulada			-5.702	-3.906	0.000	3.896	4.996	5.996		19.026
Cota	Terreno			1236.807	1236.066	1234.622	1233.183	1232.777	1232.406		1227.964
	Perfil			1236.507	1236.578	1236.082	1236.004	1236.391	1236.351		1227.664
Cotas	Rojas			0.300	-0.513	-1.460	-2.821	-3.614	-3.944		0.300
Superficie	Vegetal					7.508					
	Desmonte					0.000					
	Terraplen					50.523
