**Patología constructiva, análisis y
cálculo estructural de ampliación del
Instituto Sagrada Familia**

**Tesis para la obtención del título de grado de
Ingeniero Civil**

**PATOLOGÍA CONSTRUCTIVA, ANALISIS Y CALCULO
ESTRUCTURAL DE AMPLIACION DEL INSTITUTO
SAGRADA FAMILIA**

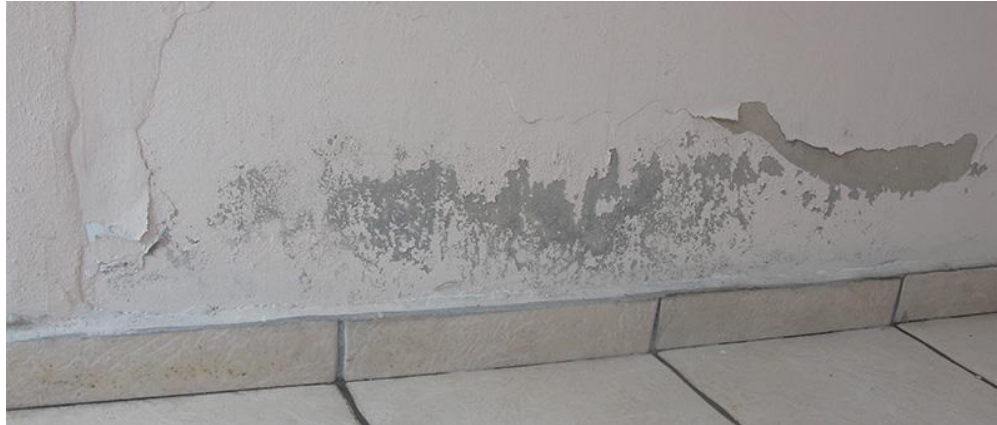
Figura V-1 – Humedad por capilaridad.

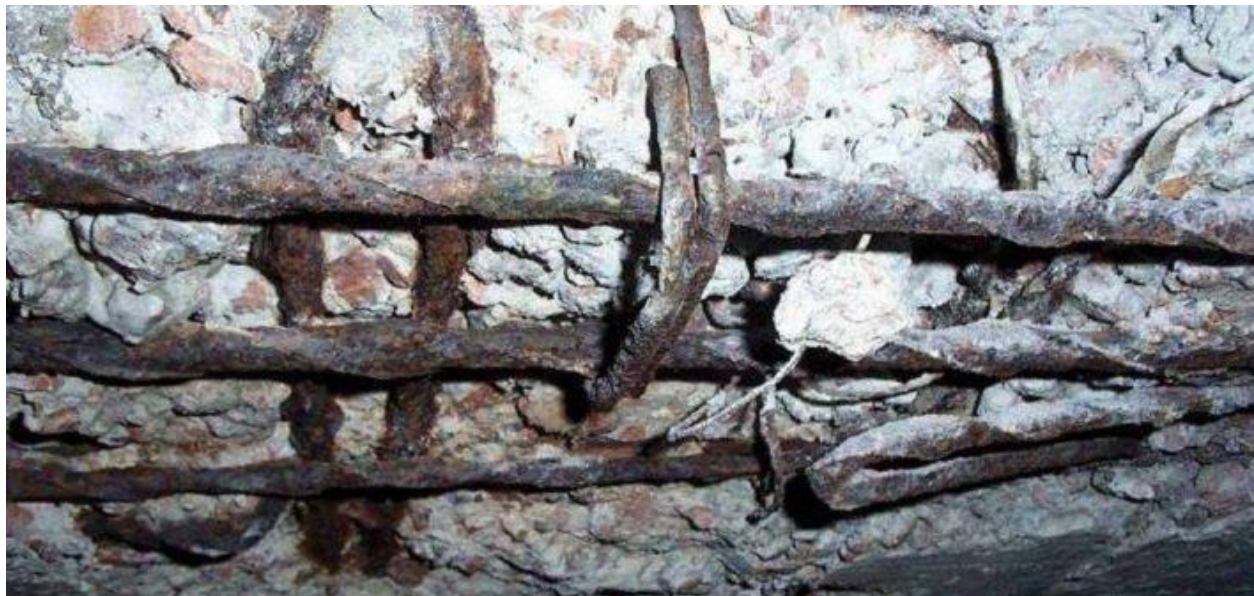
Figura V-4 – Corrosión del acero en el hormigón armado.

La oxidación es la transformación de un metal en un óxido cuando se expone al oxígeno. La superficie de un metal puro o de una aleación tiende a oxidarse porque es más estable químicamente, protegiendo así al resto del metal de los efectos del oxígeno. Mientras que, la corrosión es la pérdida gradual de partículas de la superficie del metal. Este proceso se debe a la acción de una celda electroquímica, donde el metal actuará como ánodo o electrodo negativo y perderá electrones a favor del cátodo o electrodo positivo. Según el tipo de pila que se encuentre, se puede distinguir entre diferentes tipos de corrosión.

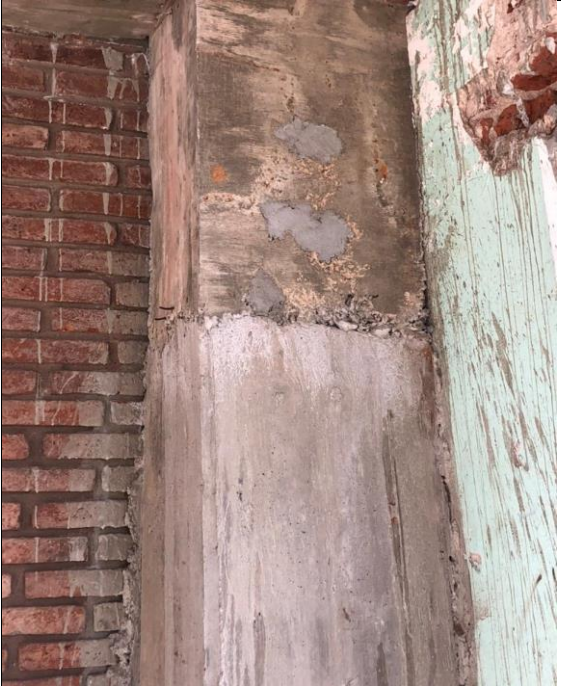
| Fotografía N° | 2 | Lesión | Junta fría y rellenos | | |

| | | X | | | |
| | Tipo de Patología | Constructiva | | | |

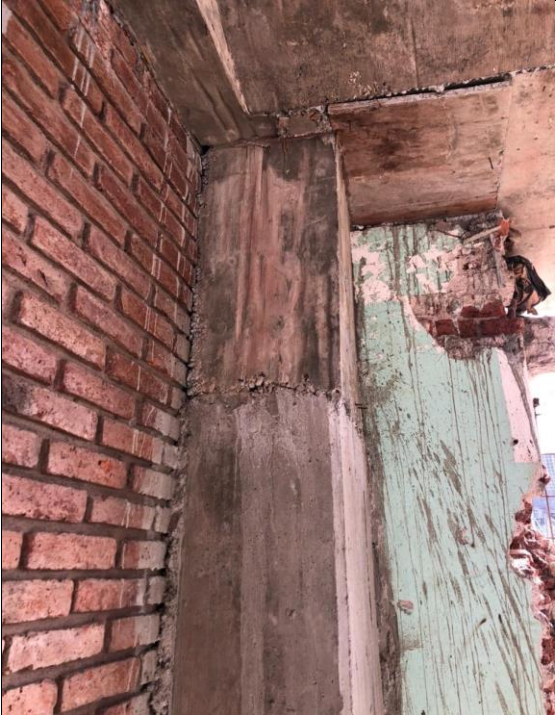
| Fotografía N° | 3 | Lesión | Segregación | | |

| | Estado | Malo | Medio | Bueno | |
| | | X | | | |
| | Tipo de Patología | Constructiva | | | |

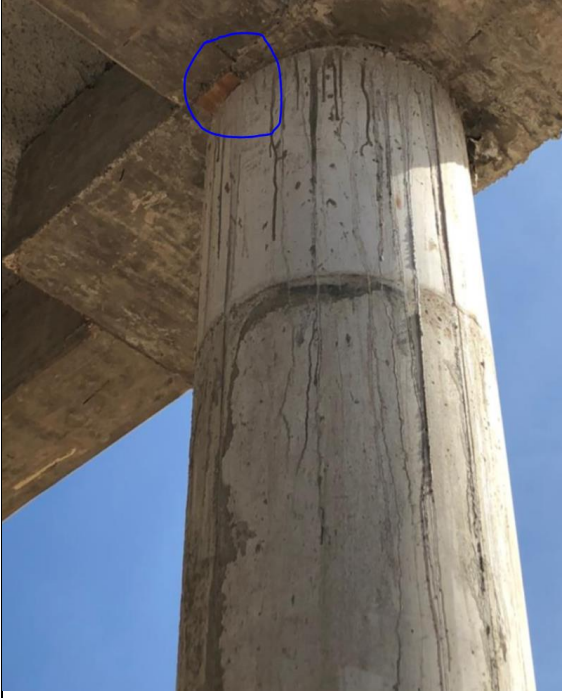
| DIAGNOSTICO PATOLÓGICO DEL INSTITUTO JESUITA SAGRADA FAMILIA UBICADO EN LA CALLE BUCHARDO 1729 | | | | |
|---|---|---|---|---|
| Fotografía N° | 1 | Lesión | Reducción de sección | |

| DIAGNOSTICO PATOLÓGICO DEL INSTITUTO JESUITA SAGRADA FAMILIA UBICADO EN LA CALLE BUCHARDO 1729 | | | | |
|---|---|---|---|---|
| | Estado | Malo | Medio | Bueno |
| | | | | X |
| | Tipo de Patología | Constructiva | | |

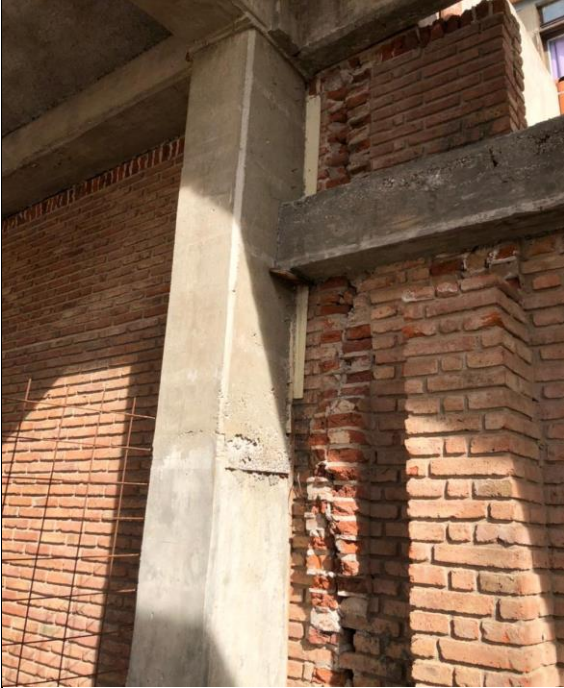
| DIAGNOSTICO PATOLÓGICO DEL INSTITUTO JESUITA SAGRADA FAMILIA UBICADO EN LA CALLE BUCHARDO 1729 | | | | |
|--|---|---|---|---|
| Fotografía N° | 1 | Lesión | Reducción de sección | |

| DIAGNOSTICO PATOLÓGICO DEL INSTITUTO JESUITA SAGRADA FAMILIA UBICADO EN LA CALLE BUCHARDO 1729 | | | | |
|--|---|---|---|---|
| | Estado | Malo | Medio | Bueno |
| | | | X | |
| | Tipo de Patología | Constructiva | | |

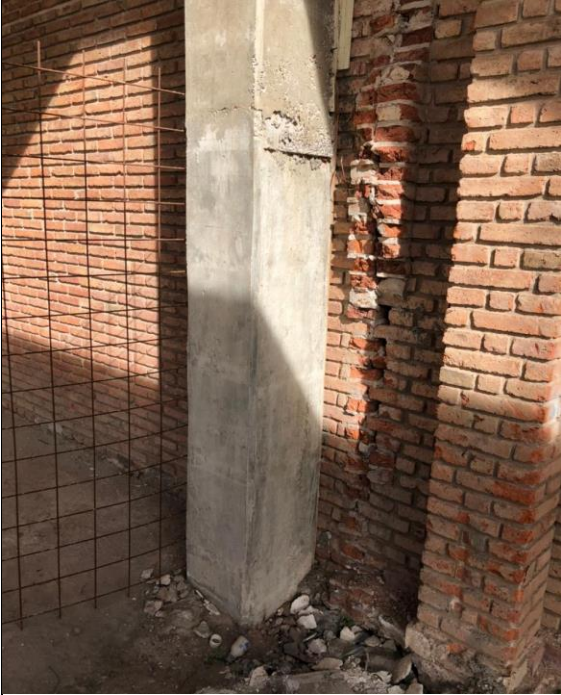
| Fotografía N° | 2 | Lesión | Junta fría | | |

| | Estado | Malo | Medio | Bueno | |
| | | | X | | |

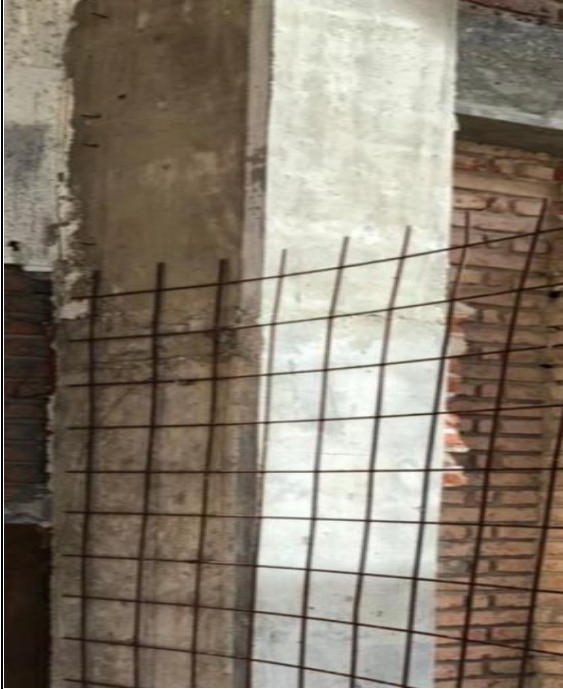
| Fotografía N° | 3 | Lesión | Aumento de sección irregular | | |

| | Estado | Malo | Medio | Bueno | |
| | | | | X | |

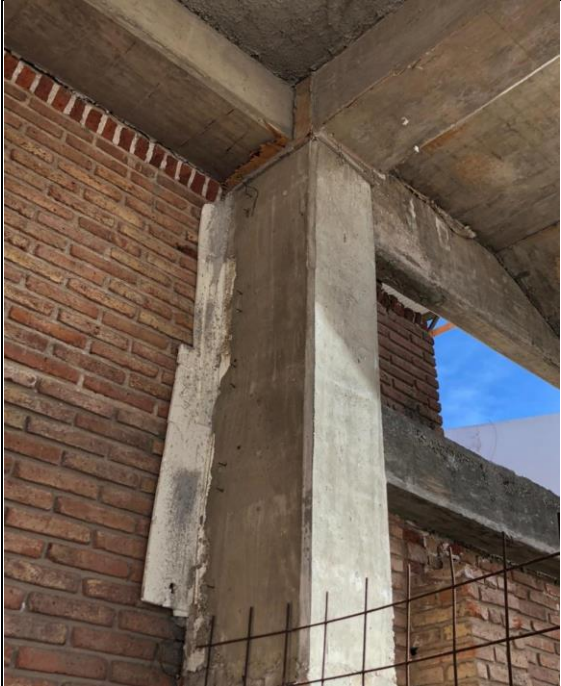
| Fotografía N° | 4 | Lesión | Reducción de sección | | |

| | | | X | | |
| | Tipo de Patología | Constructiva | | | |

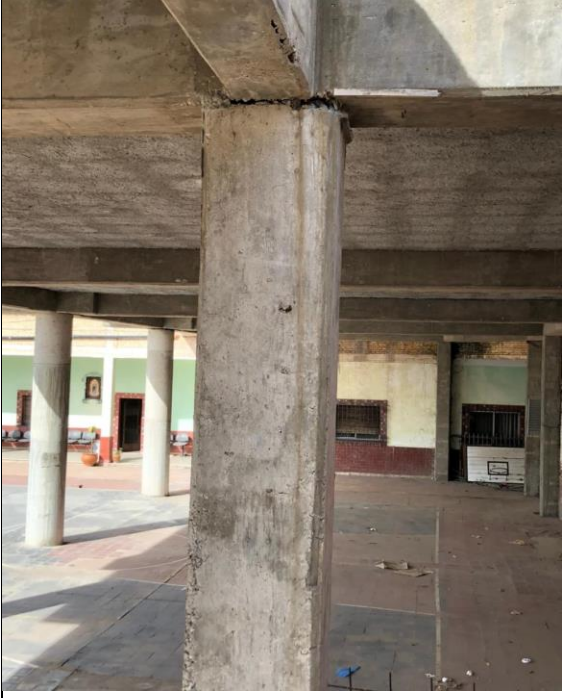
| DIAGNOSTICO PATOLÓGICO DEL INSTITUTO JESUITA SAGRADA FAMILIA UBICADO EN LA CALLE BUCHARDO 1729 | | | | |
|---|---|---|---|---|
| Fotografía N° | 1 | Lesión | Armadura al descubierto | |

| DIAGNOSTICO PATOLÓGICO DEL INSTITUTO JESUITA SAGRADA FAMILIA UBICADO EN LA CALLE BUCHARDO 1729 | | | | |
|---|---|---|---|---|
| | Estado | Malo | Medio | Bueno |
| | | X | | |

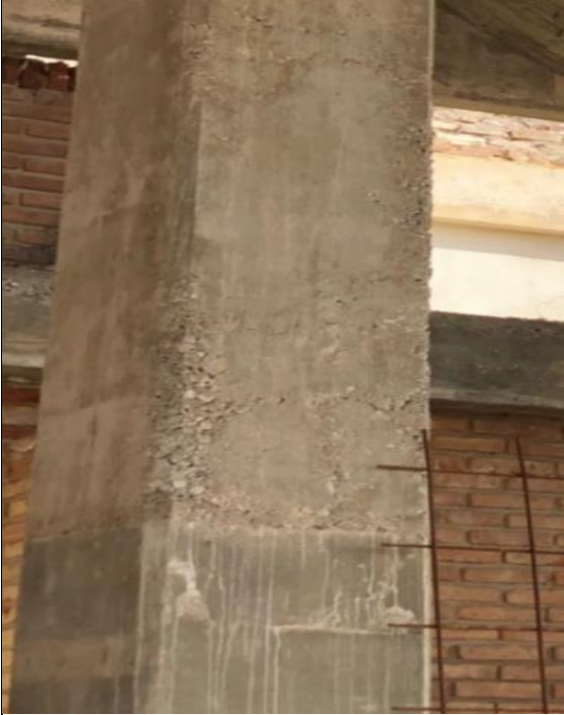
| Fotografía N° | 2 | Lesión | Segregación | | |

| | Estado | Malo | Medio | Bueno | |
| | Tipo de Patología | Constructiva | | | |

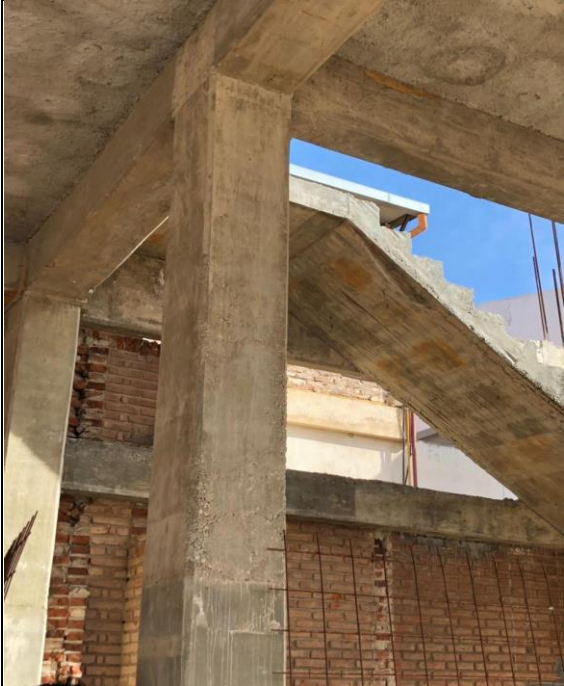
| Fotografía N° | 3 | Lesión | Junta fría | | |

| | Tipo de Patología | Constructiva | | | |
| | Lugar Lesión | C5 | | | |

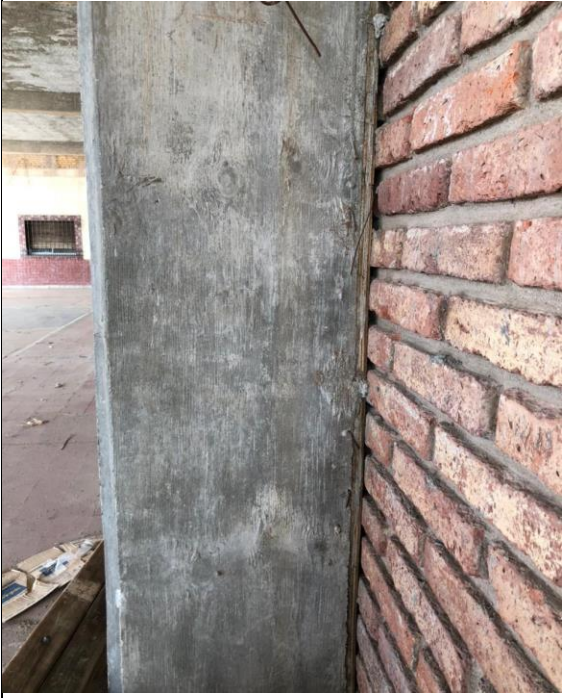
| DIAGNOSTICO PATOLÓGICO DEL INSTITUTO JESUITA SAGRADA FAMILIA UBICADO EN LA CALLE BUCHARDO 1729 | | | | |
|---|---|---|---|---|
| Fotografía N° | 1 | Lesión | Reducción de sección | |

| DIAGNOSTICO PATOLÓGICO DEL INSTITUTO JESUITA SAGRADA FAMILIA UBICADO EN LA CALLE BUCHARDO 1729 | | | | |
|---|---|---|---|---|
| | Estado | Malo | Medio | Bueno |
| | | | | X |

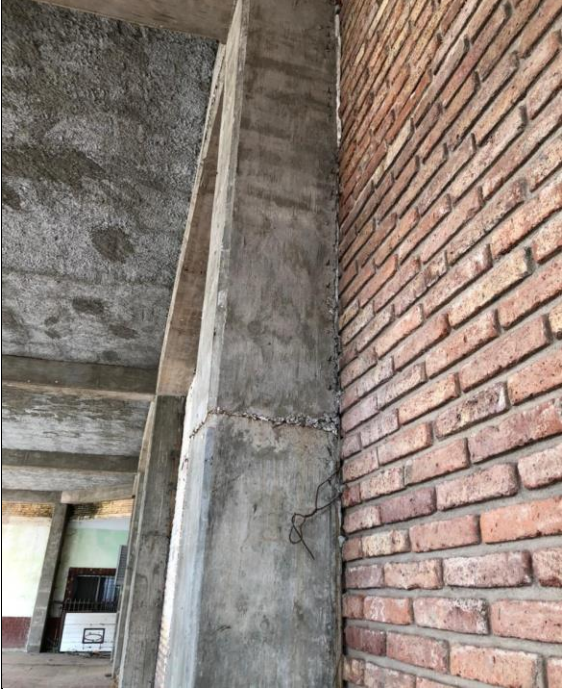
| Fotografía N° | 2 | Lesión | Junta fría | | |

| | Estado | Malo | Medio | Bueno | |
| | Tipo de Patología | Constructiva | | | |

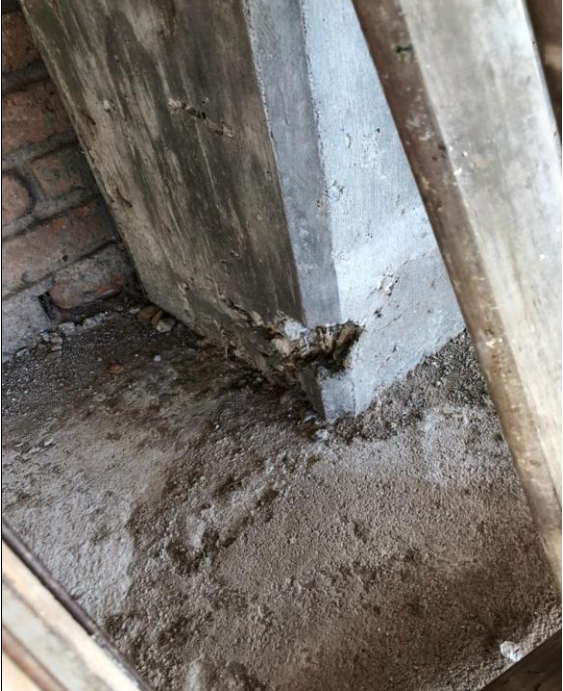
| Fotografía N° | 3 | Lesión | Descaramiento | | |

| | Estado | Malo | Medio | Bueno | |
| | | X | | | |

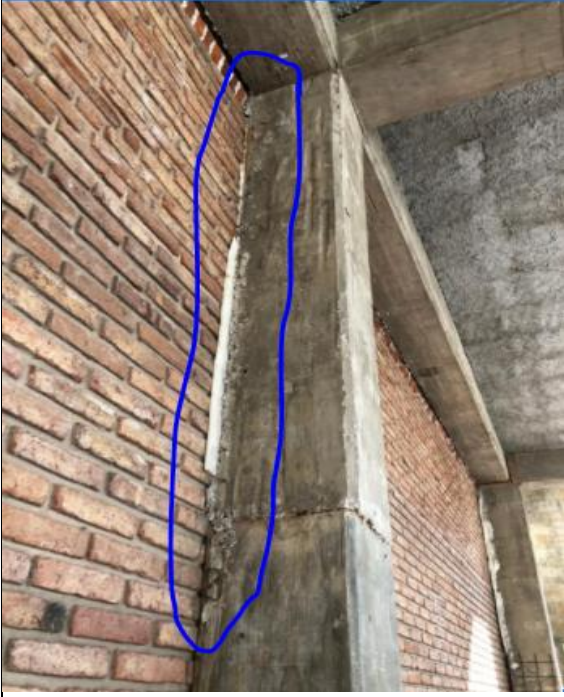
| Fotografía N° | 4 | Lesión | Aumento de sección irregular | | |

| | Estado | Malo | Medio | Bueno | |
| | Tipo de Patología | Constructiva | | | |

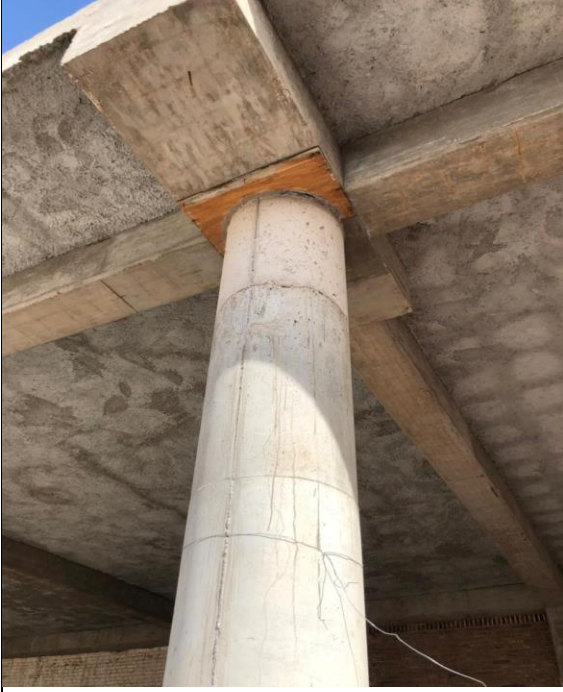
| DIAGNOSTICO PATOLÓGICO DEL INSTITUTO JESUITA SAGRADA FAMILIA UBICADO EN LA CALLE BUCHARDO 1729 | | | | |
|---|---|---|---|---|
| Fotografía N° | 1 | Lesión | Reducción de sección | |

| DIAGNOSTICO PATOLÓGICO DEL INSTITUTO JESUITA SAGRADA FAMILIA UBICADO EN LA CALLE BUCHARDO 1729 | | | | |
|---|---|---|---|---|
| | Estado | Malo | Medio | Bueno |
| | | | X | |

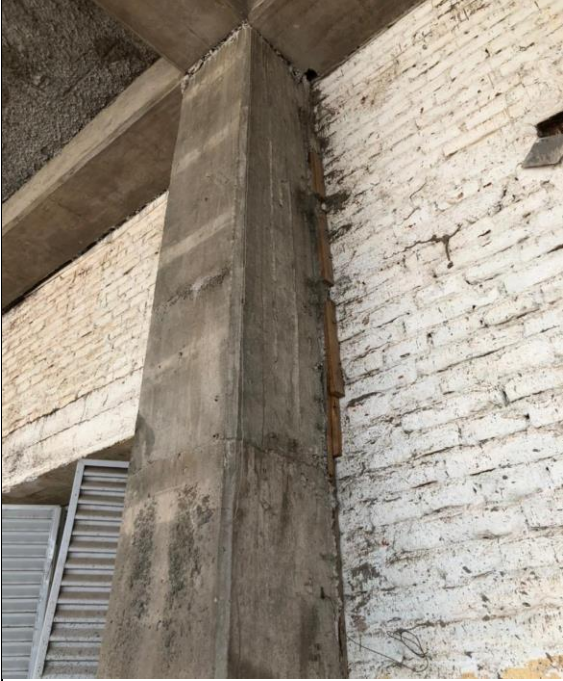
| DIAGNOSTICO PATOLÓGICO DEL INSTITUTO JESUITA SAGRADA FAMILIA UBICADO EN LA CALLE BUCHARDO 1729 | | | | |
|--|---|---|---|---|
| Fotografía N° | 1 | Lesión | Reducción de sección | |

| DIAGNOSTICO PATOLÓGICO DEL INSTITUTO JESUITA SAGRADA FAMILIA UBICADO EN LA CALLE BUCHARDO 1729 | | | | |
|--|---|---|---|---|
| | | | X | |
| | Tipo de Patología | Constructiva | | |

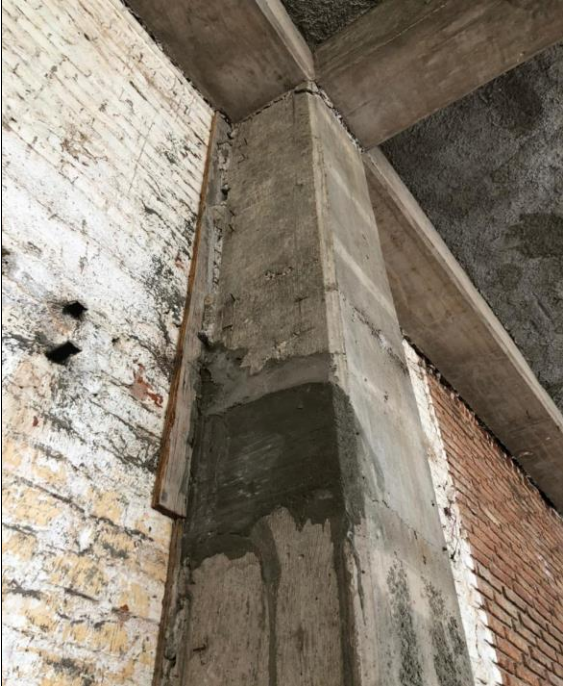
| Fotografía N° | 2 | Lesión | Junta fría y rellenos | | |

| | | | X | | |
| | Tipo de Patología | Constructiva | | | |

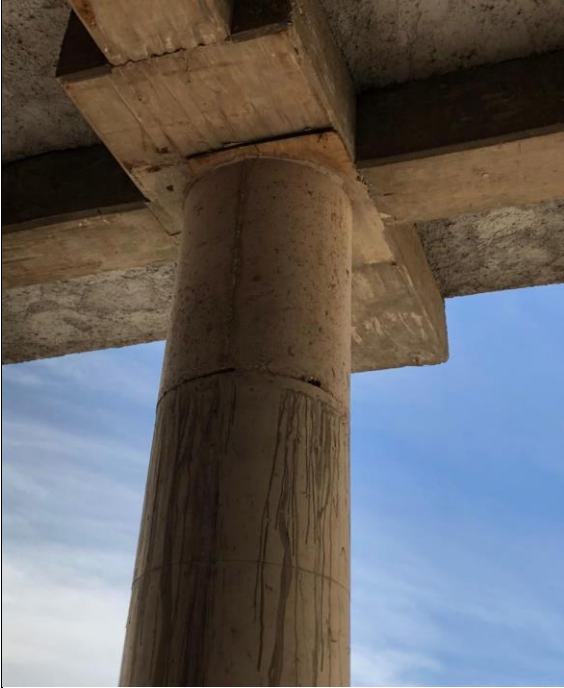
| DIAGNOSTICO PATOLÓGICO DEL INSTITUTO JESUITA SAGRADA FAMILIA UBICADO EN LA CALLE BUCHARDO 1729 | | | | |
|---|---|---|---|---|
| Fotografía N° | 1 | Lesión | Reducción de sección | |

| DIAGNOSTICO PATOLÓGICO DEL INSTITUTO JESUITA SAGRADA FAMILIA UBICADO EN LA CALLE BUCHARDO 1729 | | | | |
|---|---|---|---|---|
| | Estado | Malo | Medio | Bueno |
| | | | X | |

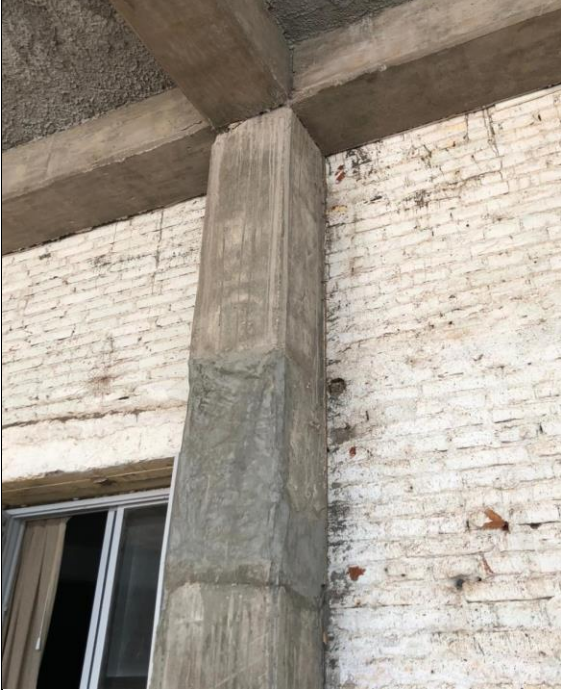
| DIAGNOSTICO PATOLÓGICO DEL INSTITUTO JESUITA SAGRADA FAMILIA UBICADO EN LA CALLE BUCHARDO 1729 | | | | |
|--|---|---|---|---|
| Fotografía N° | 1 | Lesión | Junta fría y rellenos | |

| DIAGNOSTICO PATOLÓGICO DEL INSTITUTO JESUITA SAGRADA FAMILIA UBICADO EN LA CALLE BUCHARDO 1729 | | | | |
|--|---|---|---|---|
| | | | X | |
| | Tipo de Patología | Constructiva | | |

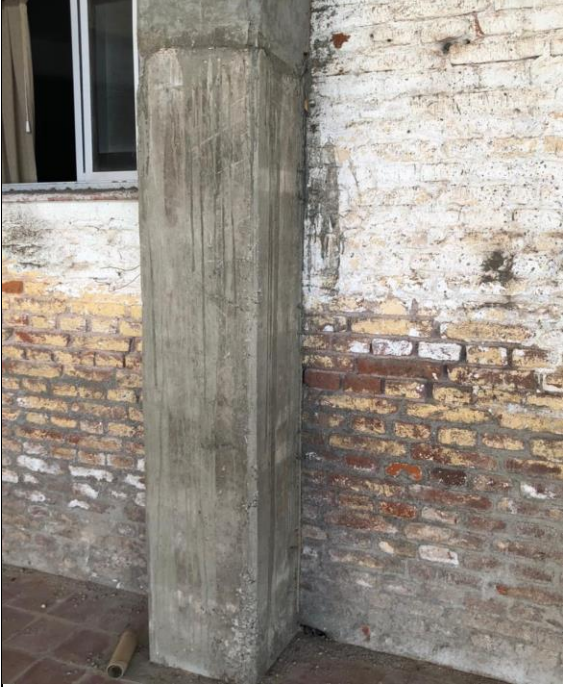
| Fotografía N° | 2 | Lesión | Segregación | | |

| | Tipo de Patología | Constructiva | | | |
| | Lugar Lesión | C11 | | | |

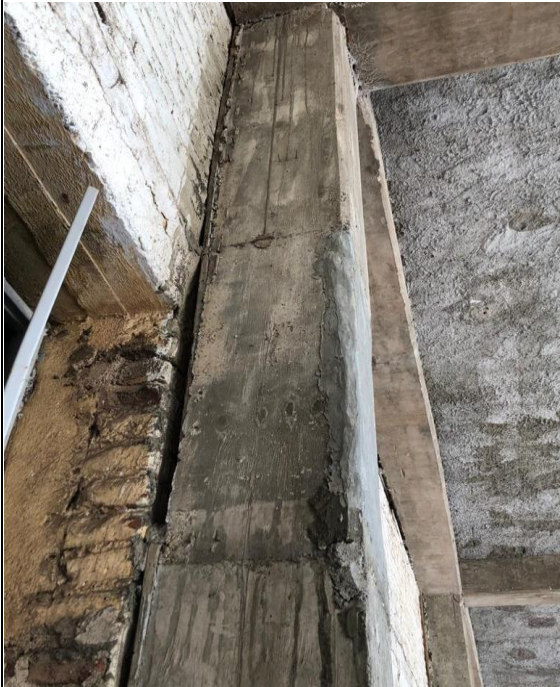
| Fotografía N° | 3 | Lesión | Reducción de sección | | |

| | | X | | | |
| | Tipo de Patología | Constructiva | | | |

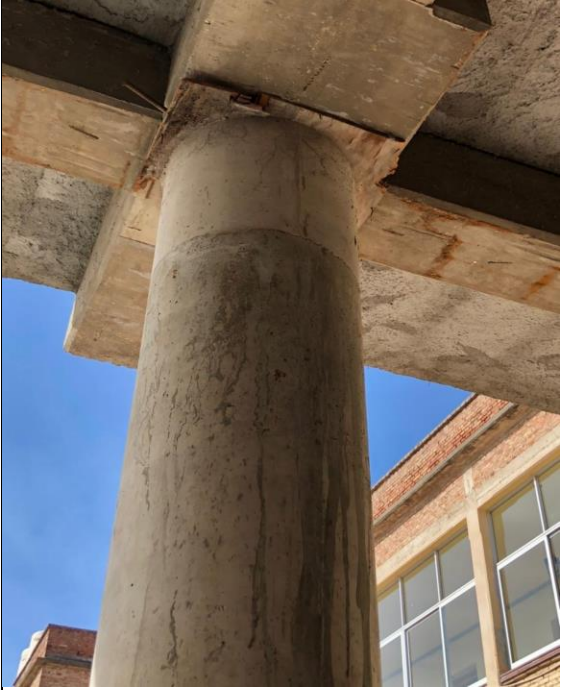
| DIAGNOSTICO PATOLÓGICO DEL INSTITUTO JESUITA SAGRADA FAMILIA UBICADO EN LA CALLE BUCHARDO 1729 | | | | |
|---|---|---|---|---|
| Fotografía N° | 1 | Lesión | Reducción de sección | |

| DIAGNOSTICO PATOLÓGICO DEL INSTITUTO JESUITA SAGRADA FAMILIA UBICADO EN LA CALLE BUCHARDO 1729 | | | | |
|---|---|---|---|---|
| | | | X | |
| | Tipo de Patología | Constructiva | | |

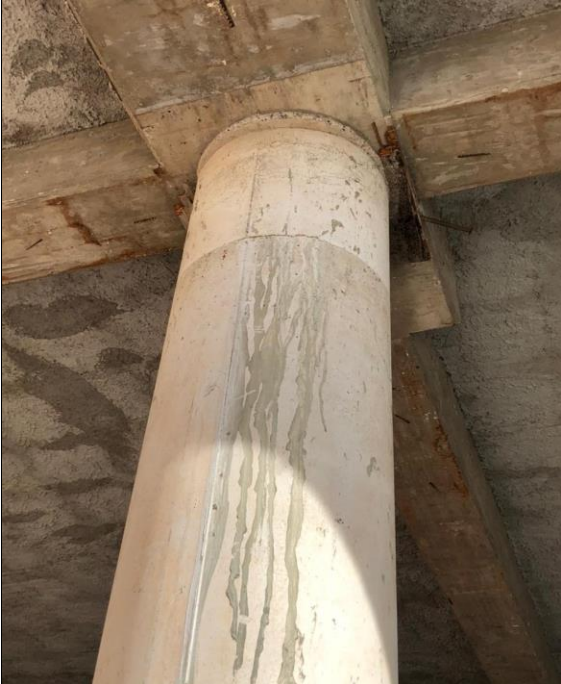
| Fotografía N° | 2 | Lesión | Aumento de sección irregular | | |

| | | | | X | |
| | Tipo de Patología | Constructiva | | | |

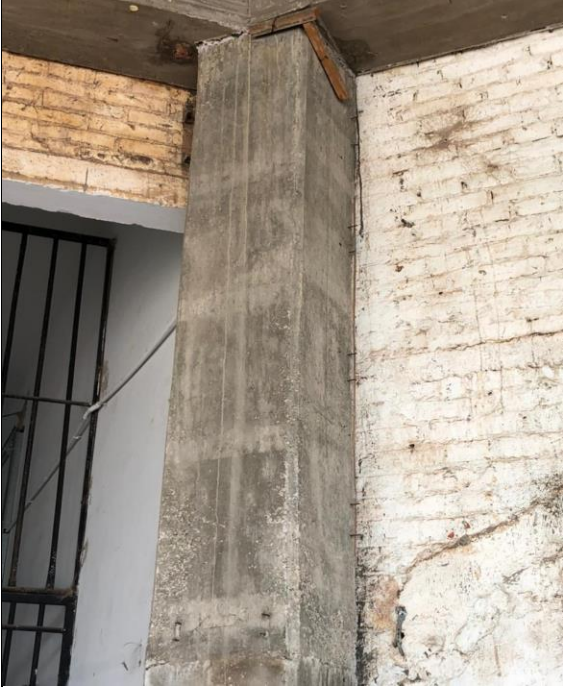
| DIAGNOSTICO PATOLÓGICO DEL INSTITUTO JESUITA SAGRADA FAMILIA UBICADO EN LA CALLE BUCHARDO 1729 | | | | |
|---|---|---|---|---|
| Fotografía N° | 1 | Lesión | Reducción de sección | |

| DIAGNOSTICO PATOLÓGICO DEL INSTITUTO JESUITA SAGRADA FAMILIA UBICADO EN LA CALLE BUCHARDO 1729 | | | | |
|---|---|---|---|---|
| | | | X | |
| | Tipo de Patología | Constructiva | | |

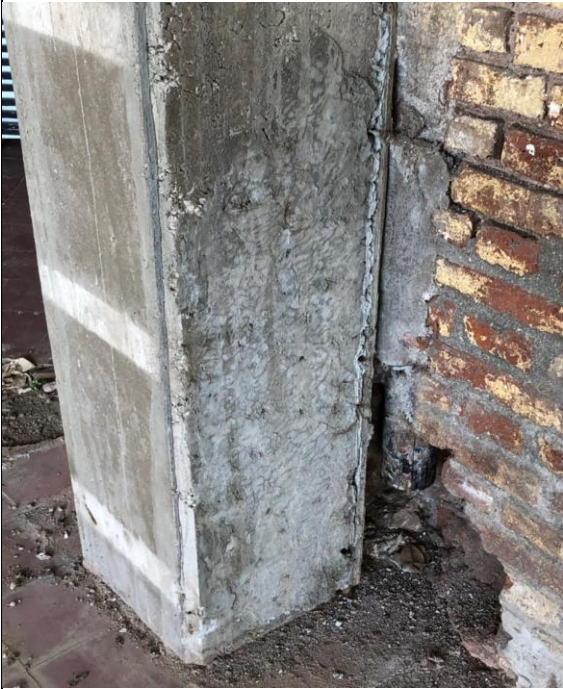
| Fotografía N° | 2 | Lesión | Reducción de sección | | |

| | | | X | | |
| | Tipo de Patología | Constructiva | | | |

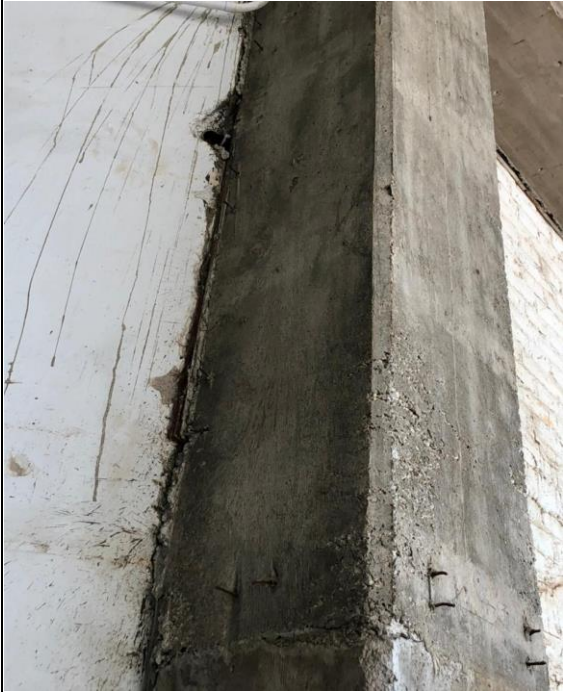
| DIAGNOSTICO PATOLÓGICO DEL INSTITUTO JESUITA SAGRADA FAMILIA UBICADO EN LA CALLE BUCHARDO 1729 | | | | |
|--|---|---|---|---|
| Fotografía N° | 1 | Lesión | Segregación | |

| DIAGNOSTICO PATOLÓGICO DEL INSTITUTO JESUITA SAGRADA FAMILIA UBICADO EN LA CALLE BUCHARDO 1729 | | | | |
|--|---|---|---|---|
| | Estado | Malo | Medio | Bueno |
| | | | X | |

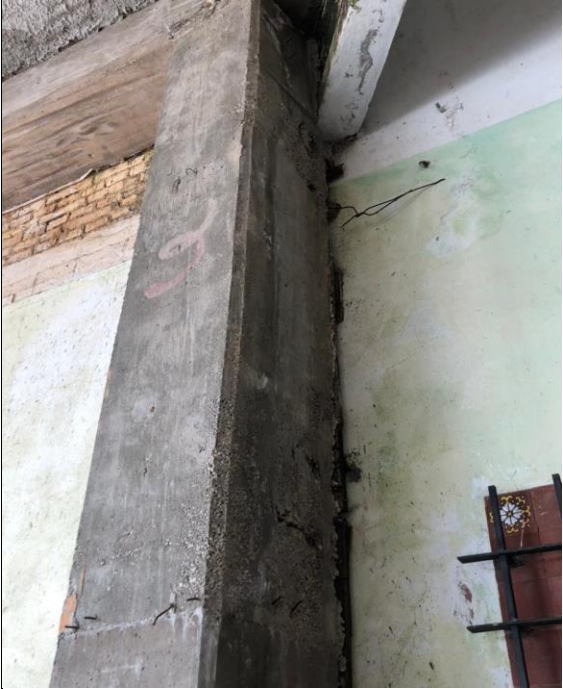
| Fotografía N° | 2 | Lesión | Junta fría | | |

| | | | | X | |
| | Tipo de Patología | Constructiva | | | |

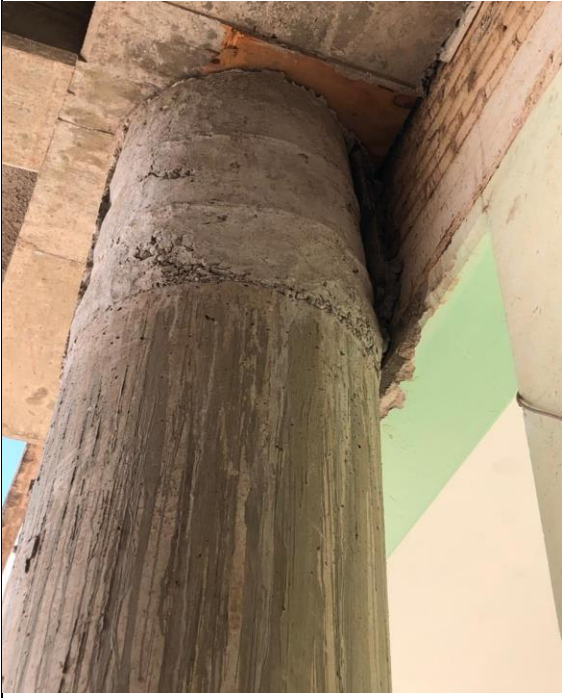
| DIAGNOSTICO PATOLÓGICO DEL INSTITUTO JESUITA SAGRADA FAMILIA UBICADO EN LA CALLE BUCHARDO 1729 | | | | |
|---|---|---|---|---|
| Fotografía N° | 1 | Lesión | Reducción de sección | |

| DIAGNOSTICO PATOLÓGICO DEL INSTITUTO JESUITA SAGRADA FAMILIA UBICADO EN LA CALLE BUCHARDO 1729 | | | | |
|---|---|---|---|---|
| | Estado | Malo | Medio | Bueno |
| | | X | | |

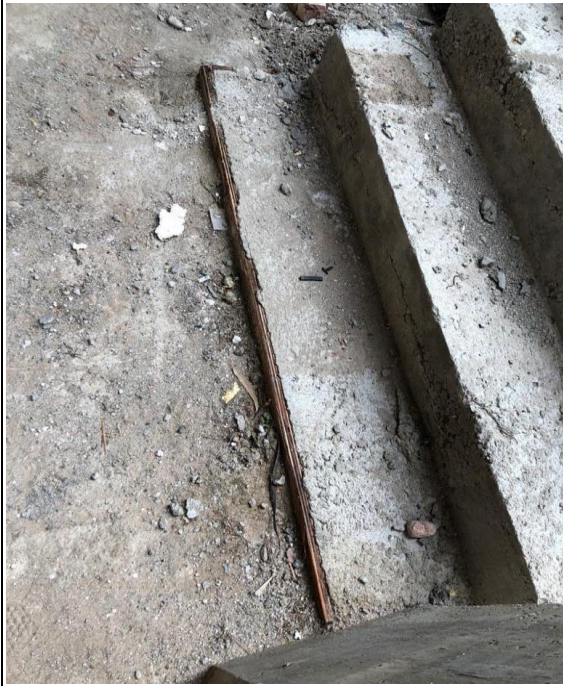
| DIAGNOSTICO PATOLÓGICO DEL INSTITUTO JESUITA SAGRADA FAMILIA UBICADO EN LA CALLE BUCHARDO 1729 | | | | |
|---|---|---|---|---|
| Fotografía N° | 1 | Lesión | Restos de fenolicos | |

| DIAGNOSTICO PATOLÓGICO DEL INSTITUTO JESUITA SAGRADA FAMILIA UBICADO EN LA CALLE BUCHARDO 1729 | | | | |
|---|---|---|---|---|
| | | | X | |
| | Tipo de Patología | Constructiva | | |

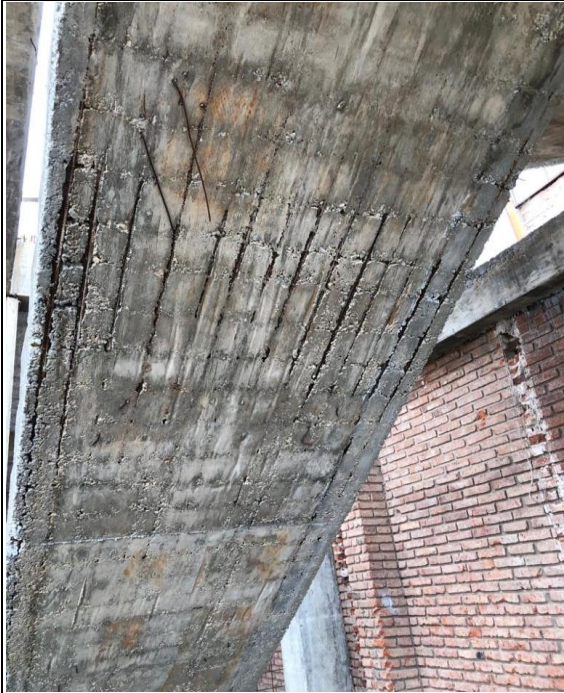
| Fotografía N° | 2 | Lesión | Armadura sin recubrimiento | | |

| | Estado | Malo | Medio | Bueno | |
| | | X | | | |

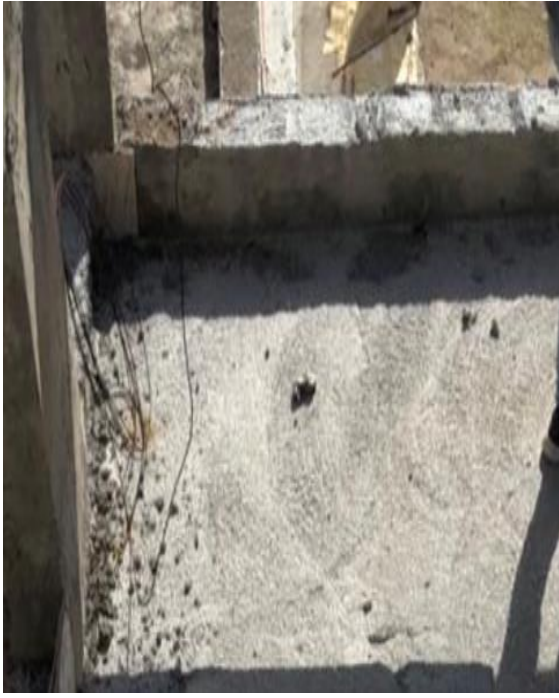
| DIAGNOSTICO PATOLÓGICO DEL INSTITUTO JESUITA SAGRADA FAMILIA UBICADO EN LA CALLE BUCHARDO 1729 | | | | |
|---|---|---|---|---|
| Fotografía N° | 1 | Lesión | Restos de fenolicos | |

| DIAGNOSTICO PATOLÓGICO DEL INSTITUTO JESUITA SAGRADA FAMILIA UBICADO EN LA CALLE BUCHARDO 1729 | | | | |
|---|---|---|---|---|
| | Estado | Malo | Medio | Bueno |
| | | | X | |

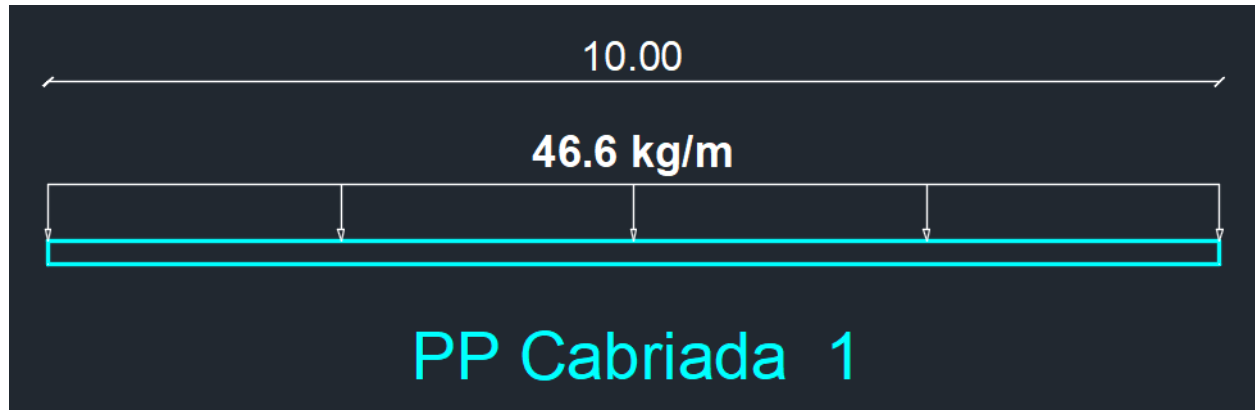
Figura IX-11 – Peso propio en cabriada 1.

Este criterio se toma para el resto de las cabriadas, como se verá más adelante, en la tabla IX-24.

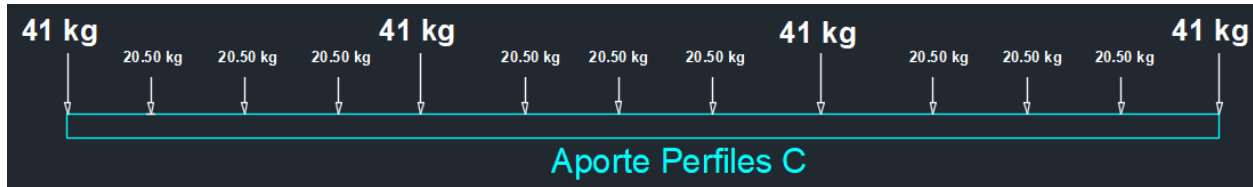
Figura IX-12 – Carga que aportan los perfiles C.

Como se puede apreciar en la siguiente imagen:

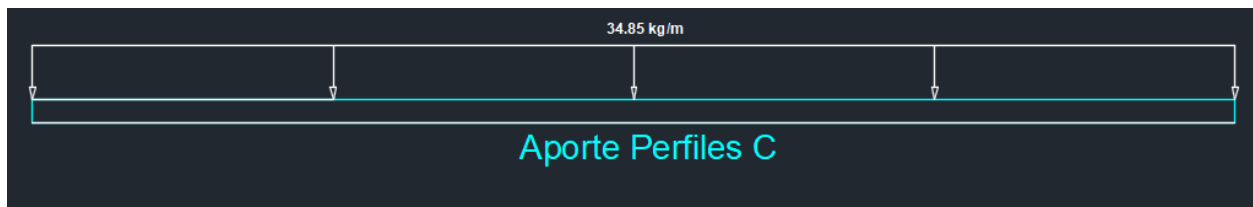
Ahora bien, las distintas cargas puntuales que aportan los perfiles C a lo largo de la cabriada, es estáticamente equivalente si se suman y se distribuyen en todo el tramo como se muestra a continuación.

Figura IX-13 – Carga distribuida que aportan los perfiles C.

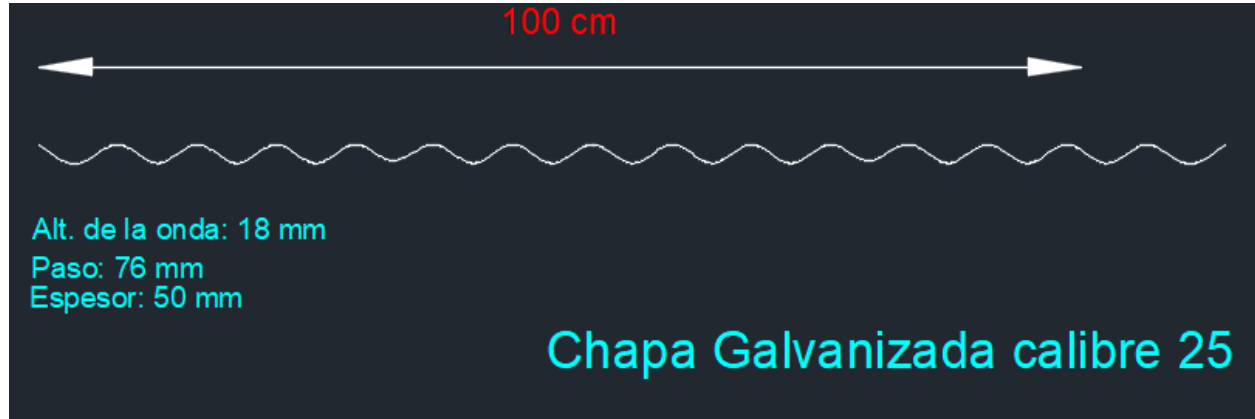
Figura IX-14 – Chapa galvanizada calibre 25.

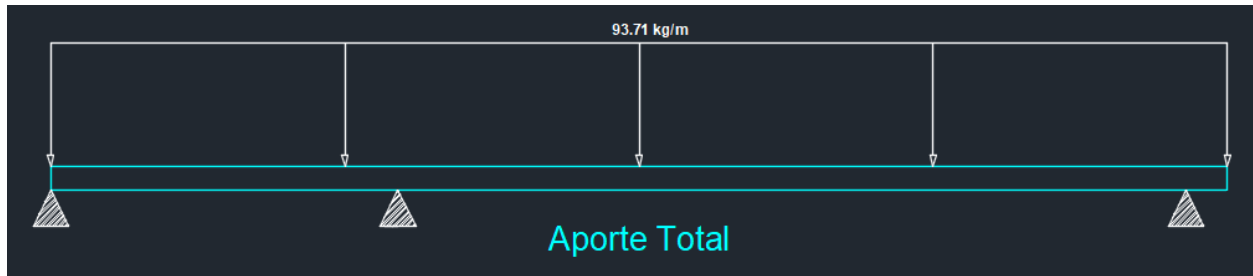
Ahora bien, una vez tenemos los distintos aportes de los elementos metálicos, los sumamos y obtenemos para la Cabriada 1 la siguiente carga.

Figura IX-18 – Carga total.

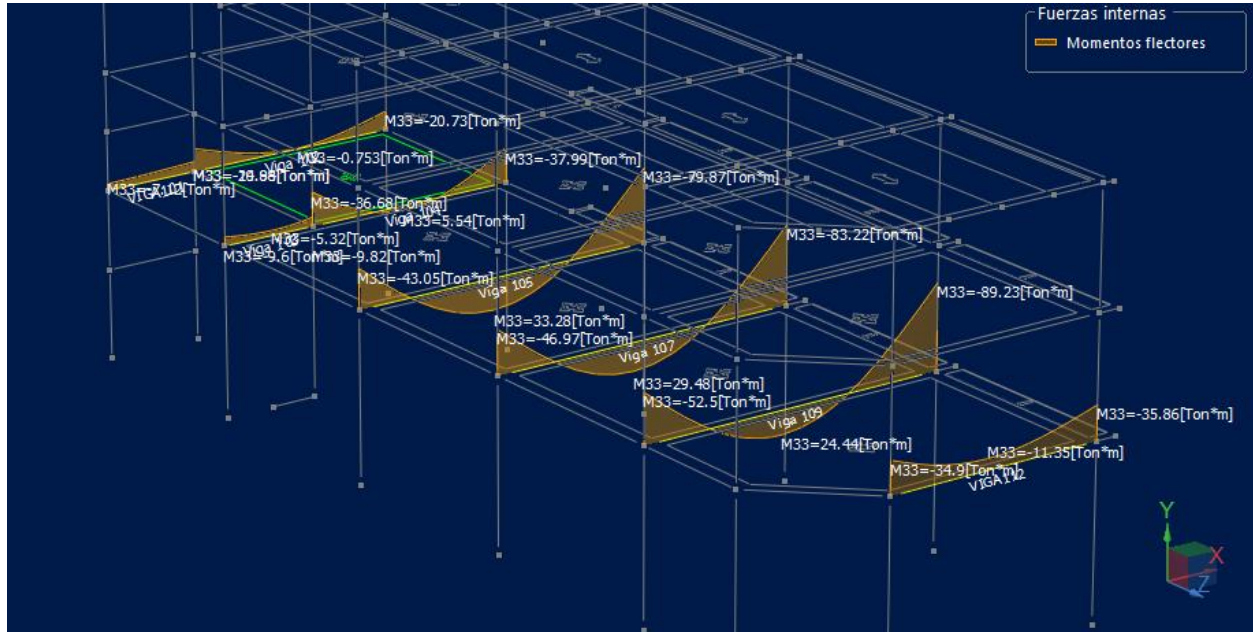
Figura IX-38 – Momentos flectores en el eje x para la combinación U5.
