Revisión clínica del fracaso de los pernos metálicos a lo largo del tiempo

**Trabajo final de la práctica profesional
supervisada de Odontología**

“REVISIÓN CLÍNICA DEL FRACASO DE LOS PERNOS METÁLICOS A LO LARGO DEL TIEMPO”

AUTOR: MARTINA BRUSA

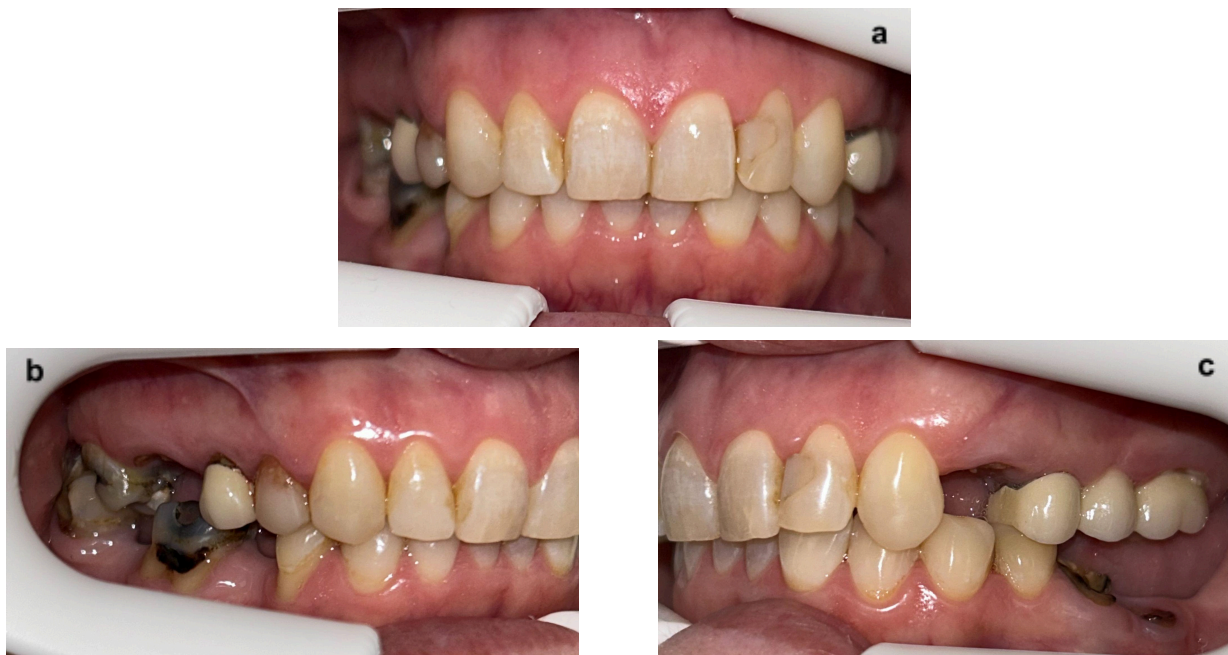
Figura 1

Registros intraorales iniciales de los maxilares superior e inferior en oclusión.

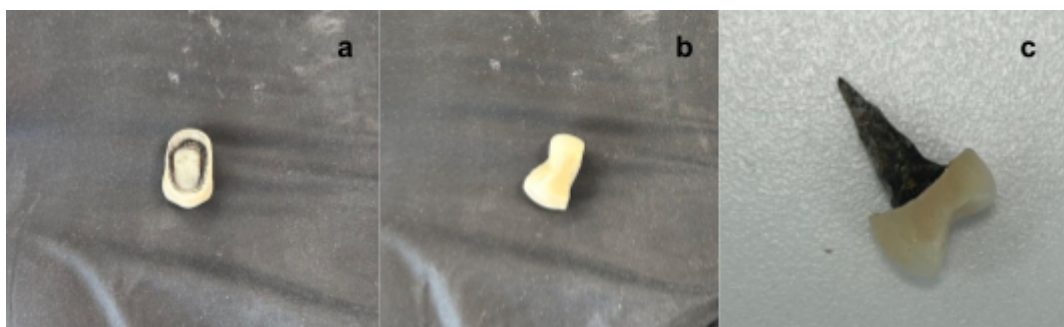
Figura 5

Análisis de los componentes de la restauración arrastrada en la impresión.

Nota. En la imagen oclusal (a) y lateral (b) se observa la corona metalo-cerámica desprendida del núcleo. La imagen (c) muestra el perno colado una vez retirado del material de impresión donde se evidencia la degradación del agente cementante.

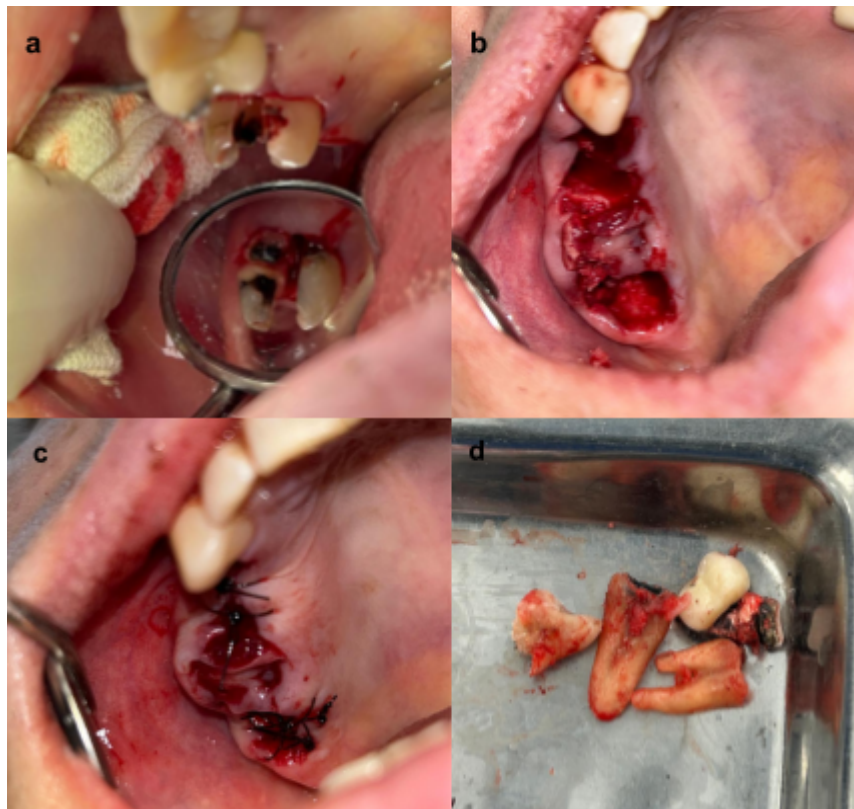
Figura 7

Procedimiento quirúrgico de exodoncias múltiples en el primer cuadrante

Nota. El registro muestra la secuencia quirúrgica: (a) maniobra de odontosección en elemento 17; (b) estado de los alveolos postextracción de elementos 15, 16 y 17; (c) técnica de sutura para asegurar estabilidad del coágulo; (d) inspección de piezas extraídas.

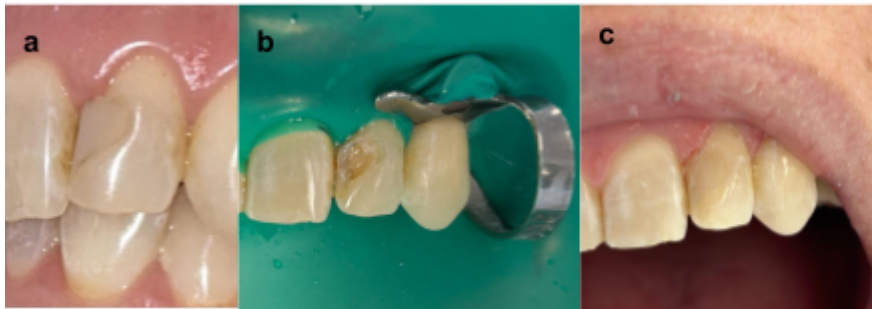
Figura 10

Reemplazo de restauración desbordante elemento 22

Nota. El procedimiento consistió en: (a) estado inicial de la restauración desbordante en cara mesial; (b) remoción de material antiguo y (c) resultado estético final con resina compuesta, compatible periodontalmente.

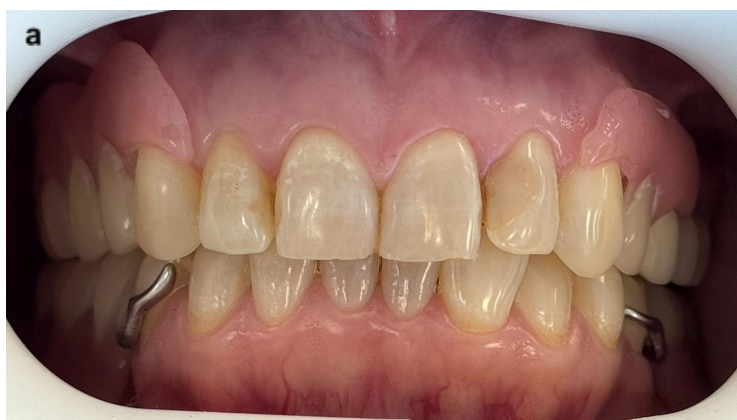
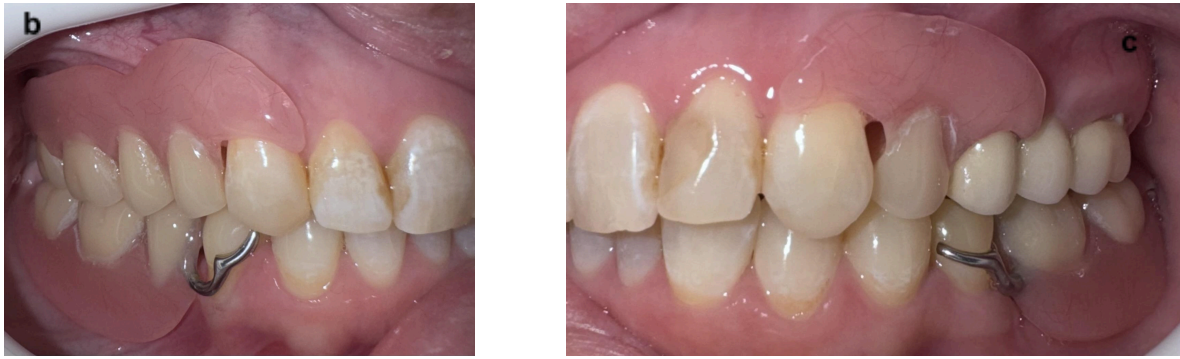
Registros de la rehabilitación protética final en boca

Por último, como parte del plan de tratamiento, y una vez finalizada la fase quirúrgica y restauradora, se confeccionó una prótesis parcial acrílica para la arcada superior y prótesis parcial de cromo para la arcada inferior con el objetivo de restablecer estabilidad, funcionalidad y estética a la paciente (ver Figura 11 y 12).

Nota. Las imágenes muestran (a) vista frontal en oclusión; (b) vista lateral derecha y (c) vista lateral izquierda de las prótesis parciales removibles instaladas, logrando restablecer la dimensión vertical, función masticatoria y la armonía estética del sistema estomatognático.
