**Nuevas metodologías de
evaluación para capas
estabilizadas en caminos
rurales**

**Tesis para la obtención del título de grado
de Ingeniera Civil**

**NUEVAS METODOLOGÍAS DE EVALUACIÓN PARA
CAPAS ESTABILIZADAS DE CAMINOS RURALES**

2023

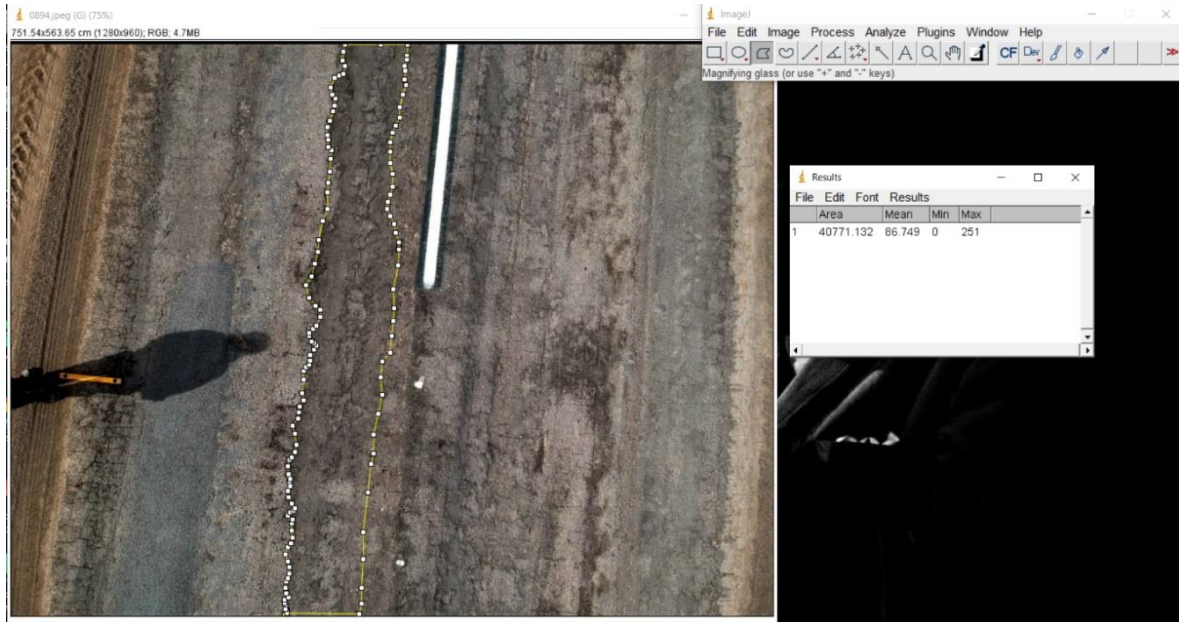
Figura 26: Medición de área de ahuellamiento en ImageJ.

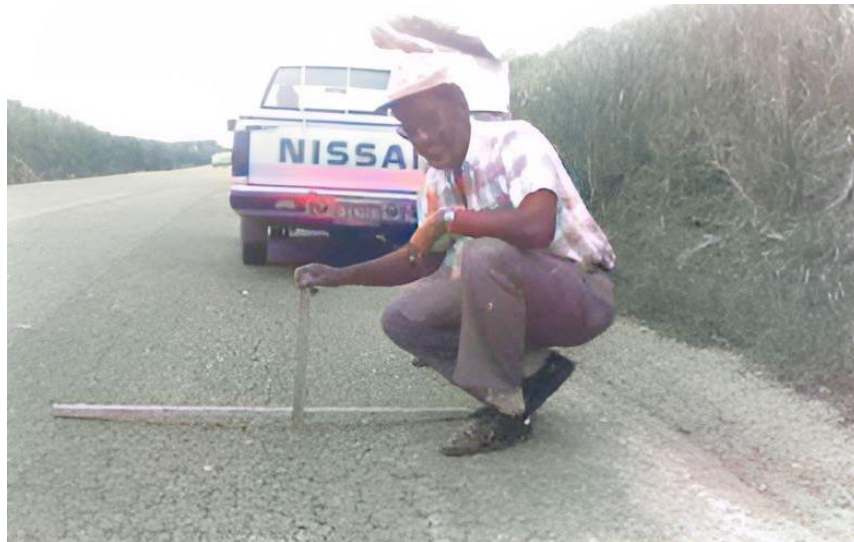
Figura 32: Ahuellamiento de severidad baja con fisuras tipo pie de cocodrilo.³⁷

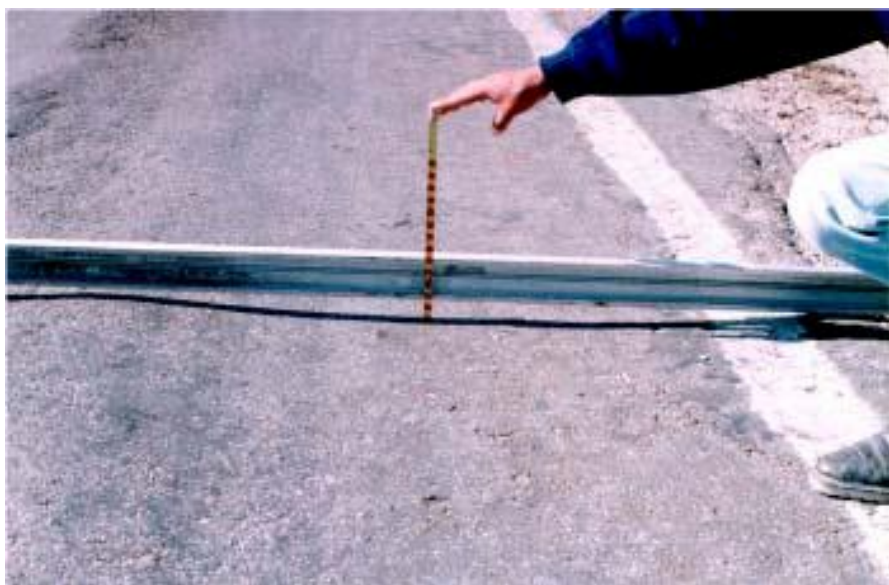
Figura 33: Ahuellamiento de severidad media con desplazamiento lateral.³⁸

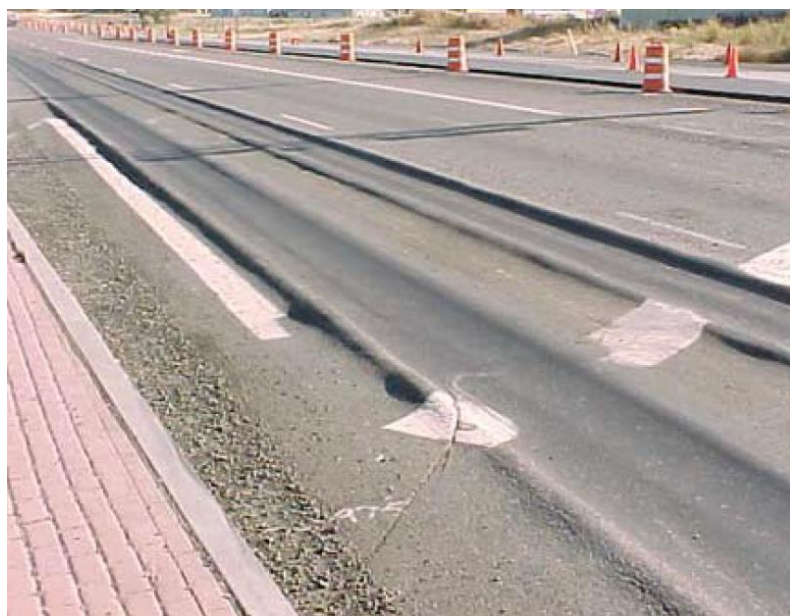
Figura 34: Ahuellamiento de severidad alta, con desplazamiento lateral.³⁹

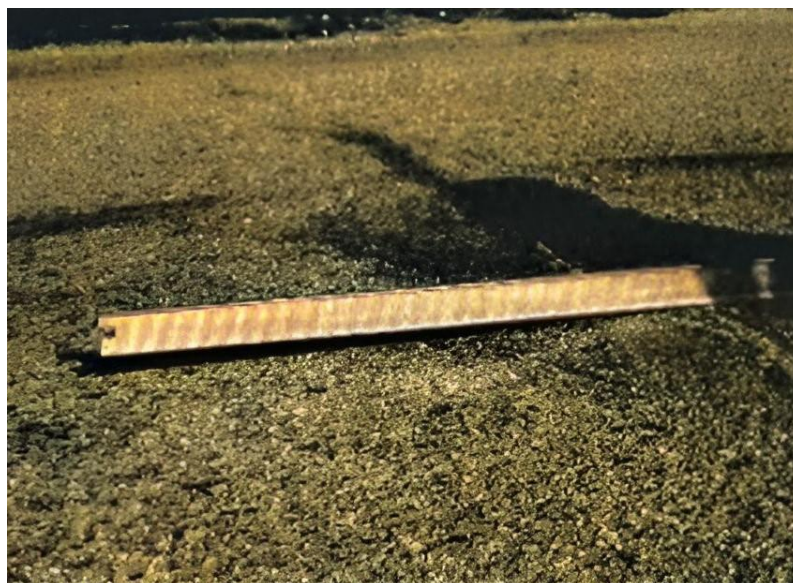
Niveles de severidad	<p>El nivel de severidad es determinado de manera cualitativa:</p> <ul style="list-style-type: none"> - Bajo (B): la falla (hundimiento) induce a un leve balanceo del vehículo, produciendo una calidad de tránsito de baja severidad. (Figura 36) - Medio (M): la falla produce una calidad de tránsito mediana por balanceos molestos. - Alto (A): la comodidad de manejo es seriamente afectada por el hundimiento, provocando movimientos potencialmente peligrosos en el vehículo. En este nivel se puede estimar profundidades mayores de 50 mm. (Figura 37)
Medición	El hundimiento se registra en metros cuadrados (m ²), según el nivel de severidad. Si está acompañado por fisuras, las mismas deberán ser registradas también.
Potencial evolución	<ul style="list-style-type: none"> - Cuando la falla es causada por defectos constructivos, esta puede permanecer estable por un período prolongado de tiempo. - Cuando la falla es causada por una debilidad de la base, estas pueden desarrollarse muy rápidamente en severidad y extensión, dando lugar a baches. Si esto es acompañado por un proceso de fisuración, la estructura corre peligro de infiltraciones de agua, provocando una desintegración del área.

Figura 36: Deformación por hundimiento de baja severidad.⁴¹

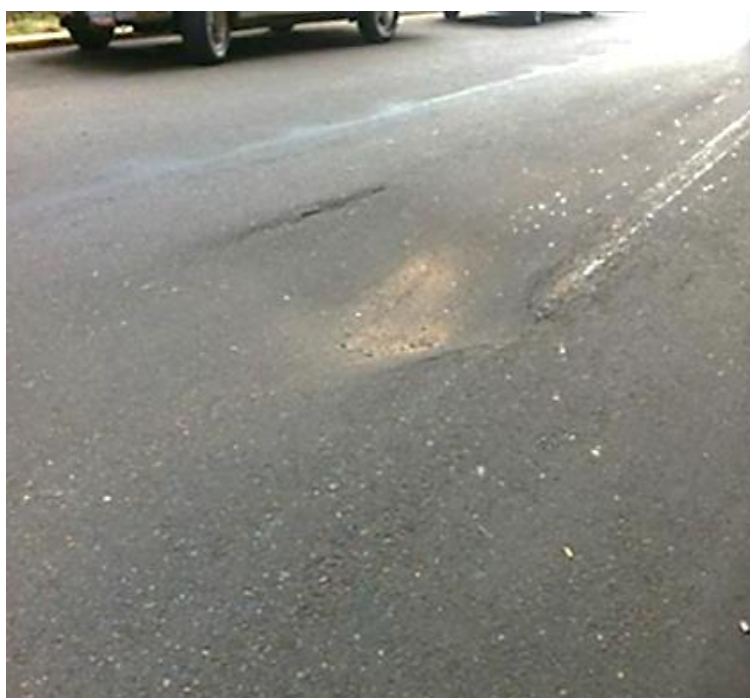
Figura 37: Deformación por hundimiento de alta severidad.⁴²

Severidad media	- Si la falla está localizada se procede a realizar un bacheo superficial nivelante con mezcla en frío o caliente.
	Alta severidad	Si la falla está localizada: - Se procede a realizar un bacheo superficial nivelante con mezcla en frío o caliente. - Bacheo profundo, incluida la reposición de la base. Si la falla está generalizada en la superficie del pavimento: - Escarificar parcialmente el pavimento existente y reconstruir la base granular y carpeta asfáltica en caliente. - Mejoramiento del drenaje superficial y/o profundo.

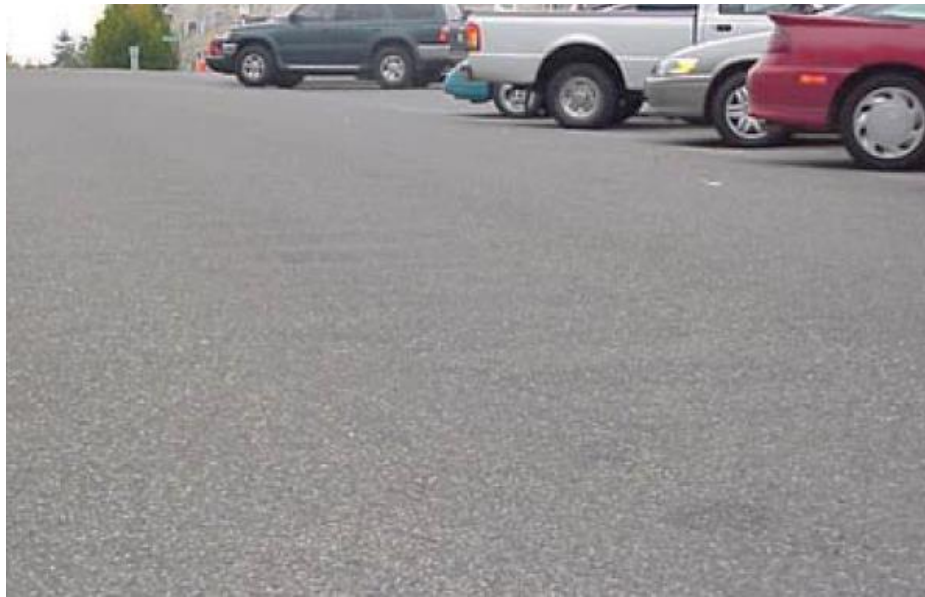
Figura 39: Corrugación con bajo nivel de severidad.⁴⁴

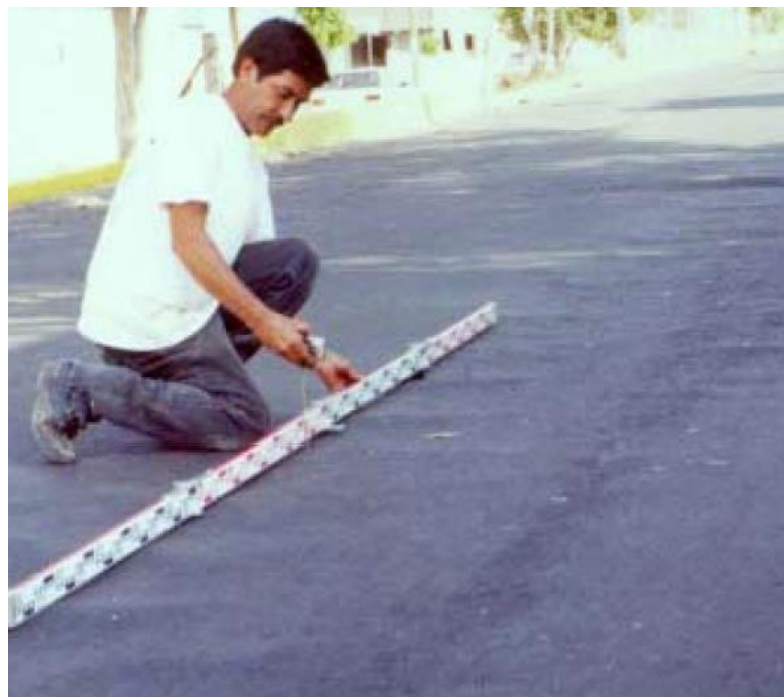
Figura 40: Corrugación con nivel medio de severidad.⁴⁵

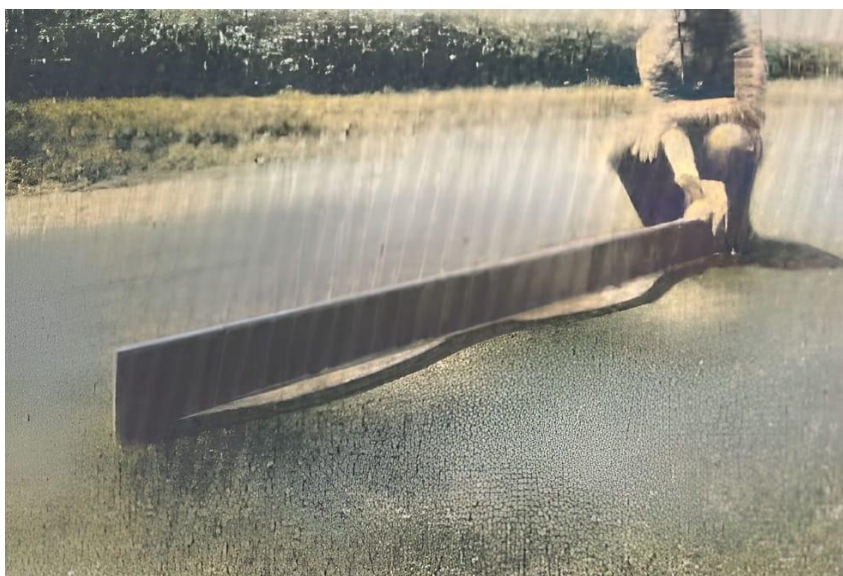
Figura 41: Corrugación con alto nivel de severidad. ⁴⁶

Alta severidad	<p>Si la falla está localizada:</p> <ul style="list-style-type: none"> - Bacheo profundo, con reposición de la base. - Fresado en frío y reposición con mezcla asfáltica en caliente. - Escarificación de la carpeta asfáltica existente y reposición con mezcla en caliente. - Escarificación parcial del pavimento existente y reconstrucción con base granular y carpeta asfáltica caliente.
--	-------------------	---

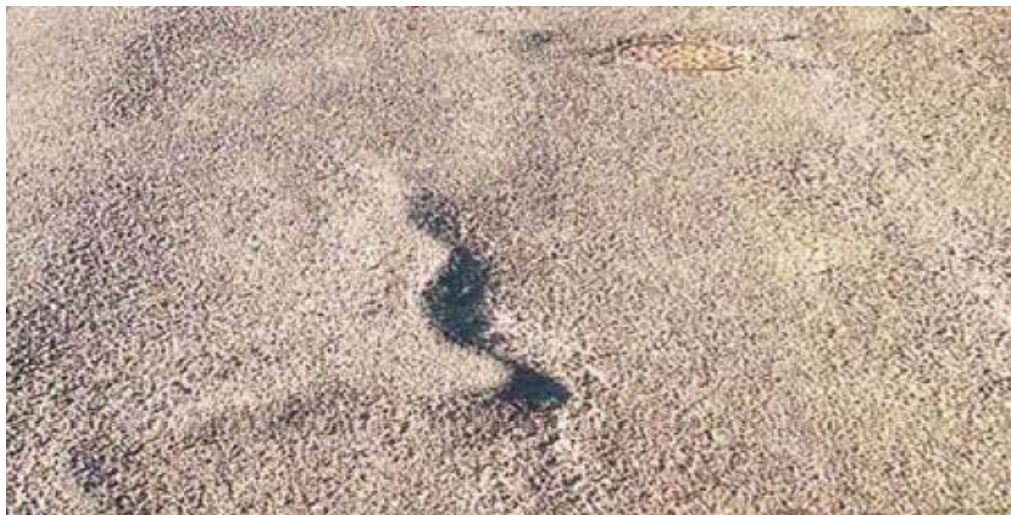
Niveles de severidad	<p>El nivel de severidad es determinado de manera cualitativa según el confort en el manejo:</p> <ul style="list-style-type: none"> - Bajo (B): la falla (corrimiento) induce a una leve vibración del vehículo, sin generar incomodidad. (Figura 43) - Medio (M): la falla produce una calidad de tránsito media, por molestos balanceos y vibraciones apreciables. (Figura 44) - Alto (A): la comodidad de manejo es seriamente afectada por el corrimiento, provocando movimientos potencialmente peligrosos en el vehículo, obligando a reducir la velocidad. (Figura 45)
Medición	El corrimiento se registra en m ² , según el nivel de severidad. Si está acompañado por fisuras, las mismas deberán ser registradas.
Potencial evolución	- Eventualmente se pueden generar baches superficiales.
Alternativas de mantenimiento	<p>Baja severidad</p> <ul style="list-style-type: none"> - Ninguna acción correctiva a realizar salvo vigilar la evolución.

Figura 43: Corrimiento de baja severidad.⁴⁸

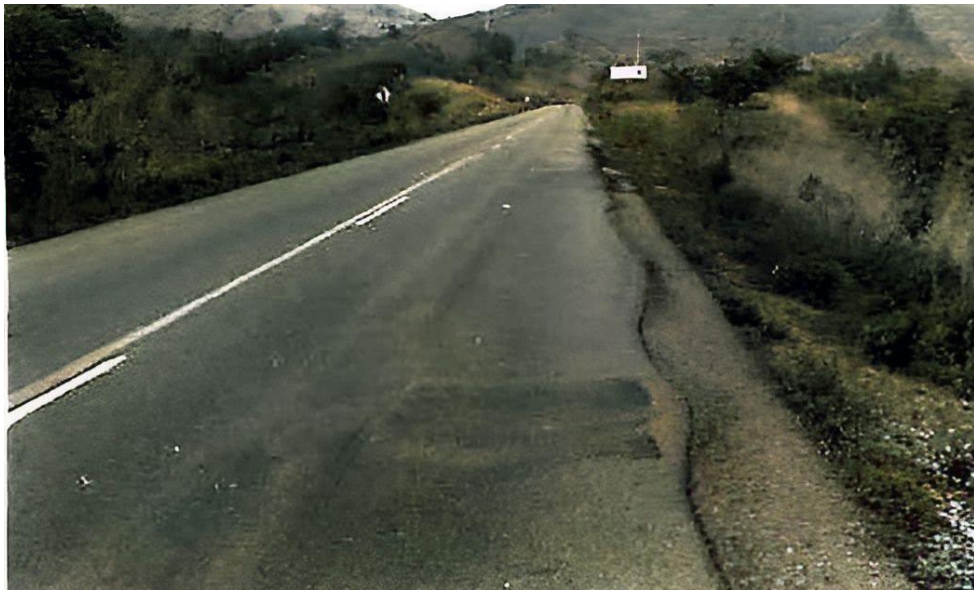
Figura 44: Corrimiento de mediana severidad. ⁴⁹

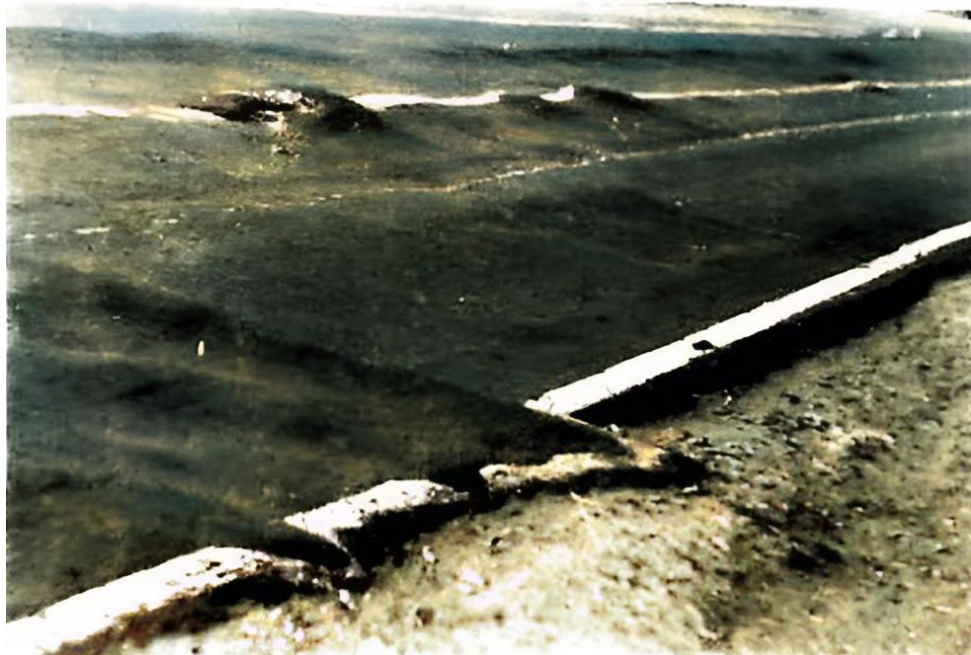
Figura 45: Corrimiento de alta severidad. ⁵⁰

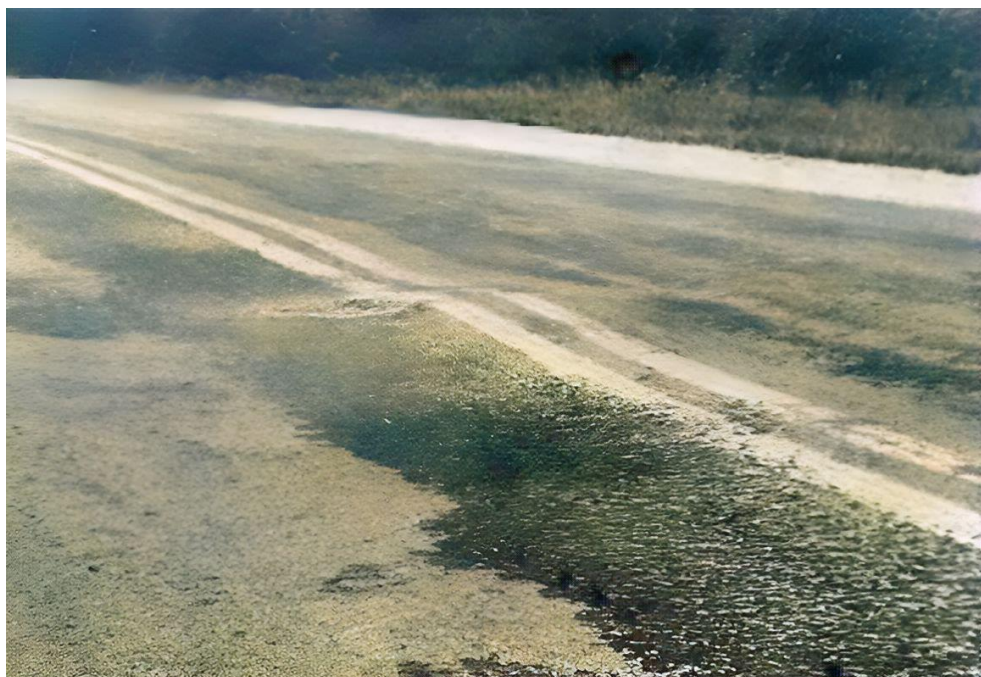
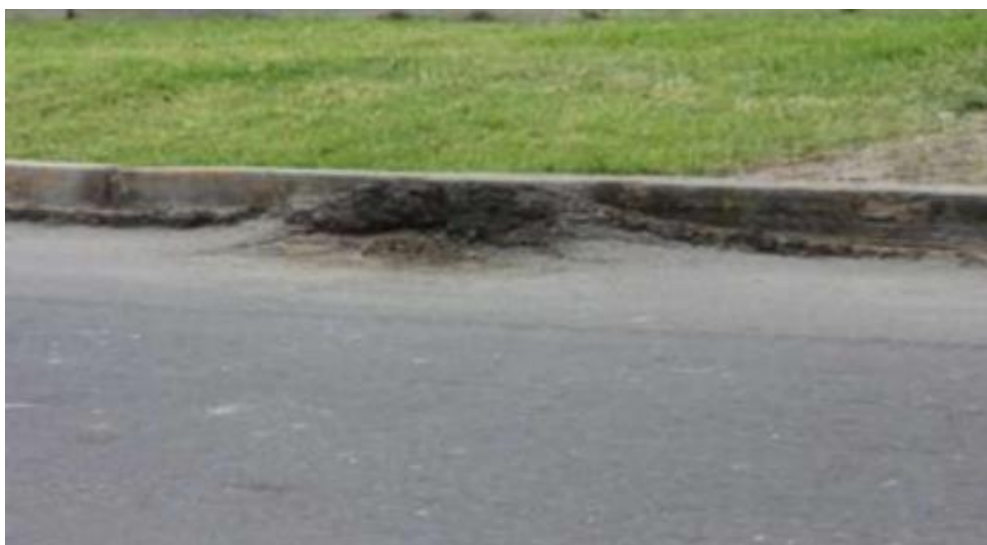
Pavimento flexible: Deformaciones permanentes		
Designación	Hinchamiento	
Descripción	Hinchazón o ascenso vertical y diferencial, de la superficie del pavimento, de manera prominente en un área puntual de la superficie o de manera gradual, con una longitud de más de 3 m, que distorsiona el perfil de la vía. En ambos casos, puede estar acompañada de agrietamientos superficiales.	
Posibles causas	<ul style="list-style-type: none"> - Congelamiento de suelos susceptibles en la subrasante. - Cambios volumétricos en la subrasante o capas estructurales, debido a la acción del agua en suelos expansivos. - Ineficiente tratamiento en suelos arcillosos, potencialmente expansivos, durante las etapas de construcción y/o compactación. - Contaminación de los materiales que conforman las capas del pavimento y/o fundación con materia orgánica. 	
Niveles de severidad	El nivel de severidad es determinado de manera cualitativa según el confort en el manejo: <ul style="list-style-type: none"> - Bajo (B): baja incidencia en la comodidad de manejo, por pequeña distorsión del perfil longitudinal. - Medio (M): la falla produce una calidad de tránsito media, generando incomodidad en el manejo. - Alto (A): alta incidencia en la comodidad de manejo condicionando la velocidad promedio de operación con peligro para la circulación. (Figura 47 y Figura 48)

Figura 47: Hinchamiento de alta severidad.⁵²

Figura 48: Hinchamiento de alta severidad.⁵³

Alta severidad	<p>Si la falla está localizada:</p> <ul style="list-style-type: none"> - Se realiza un bacheo profundo con reposición de base granular. <p>Si la falla está generalizada en la superficie del pavimento:</p> <ul style="list-style-type: none"> - Escarificación parcial del pavimento existente con reconstrucción de base y carpeta asfáltica o tratamiento asfáltico según tránsito. - Bacheo profundo + recapado con mezcla asfáltica en caliente. - Recomposición o mejoramiento del sistema de drenaje superficial y/o profundo, combinado con las técnicas precedentes.
--	-------------------	--

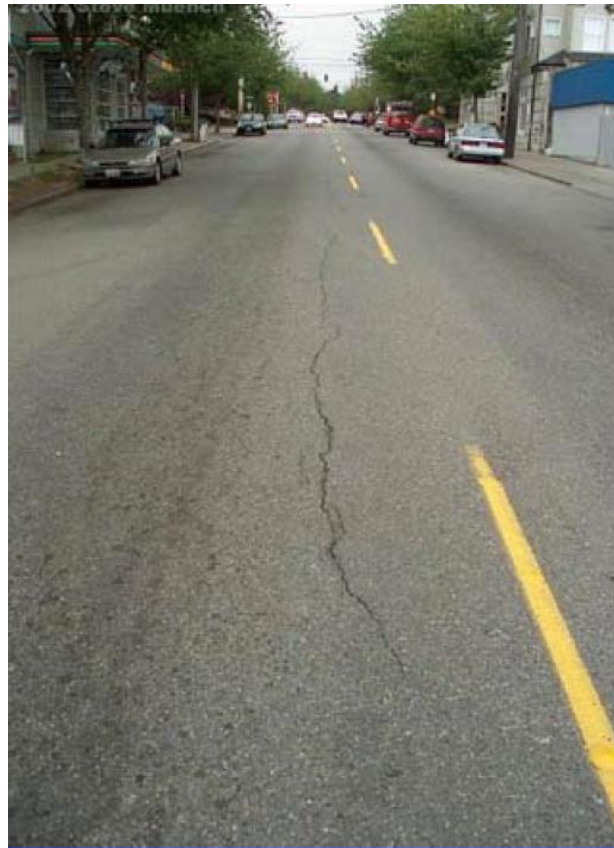
Niveles de severidad	<p>Los niveles de severidad se basan en el ancho promedio de cada fisura y grado de ramificación:</p> <ul style="list-style-type: none"> - Bajo (B): fisura simple, sin sellar, de ancho promedio inferior a 0,5 cm; no hay signos de descascaramiento ni desnivel alrededor de sus bordes. En el caso de fisuras selladas, de cualquier ancho, con material de sello en condición satisfactoria (no permite ingreso de agua). (Figura 50) - Medio (M): fisura sin sellar, de ancho promedio mayor de 0,5 cm; no hay signos de descascaramiento o es muy leve. (Figura 51) Fisura sellada de cualquier ancho con material de sello en condición insatisfactoria (permite ingreso del agua). Fisuras selladas o no, de cualquier ancho, que evidencian algunos de los siguientes signos de degradación: <ul style="list-style-type: none"> ▪ Moderado descascaramiento alrededor de sus bordes. ▪ Ramificación en forma de fisuras erráticas finas (baja severidad), próximas a la fisura o intersecándolas. ▪ La fisura produce golpeteo en los vehículos por los bordes levemente desnivelados de la falla. - Alto (A): fisura de bordes descascarados. Fisura múltiple, ramificada o acompañada de fisuras paralelas de severidad media a alta. Causa un fuerte balanceo o golpeteo al vehículo, por los bordes significativamente desnivelados. (Figura 52)

Figura 50: Fisura longitudinal con bajo nivel de severidad.⁵⁵

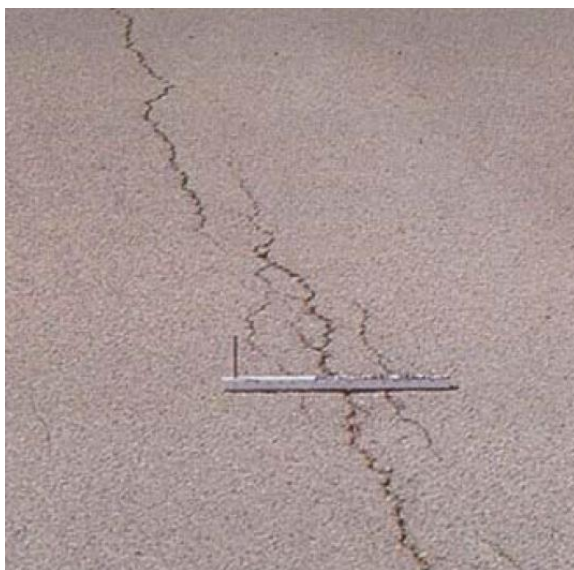
Figura 51: Fisura longitudinal de severidad media.⁵⁶

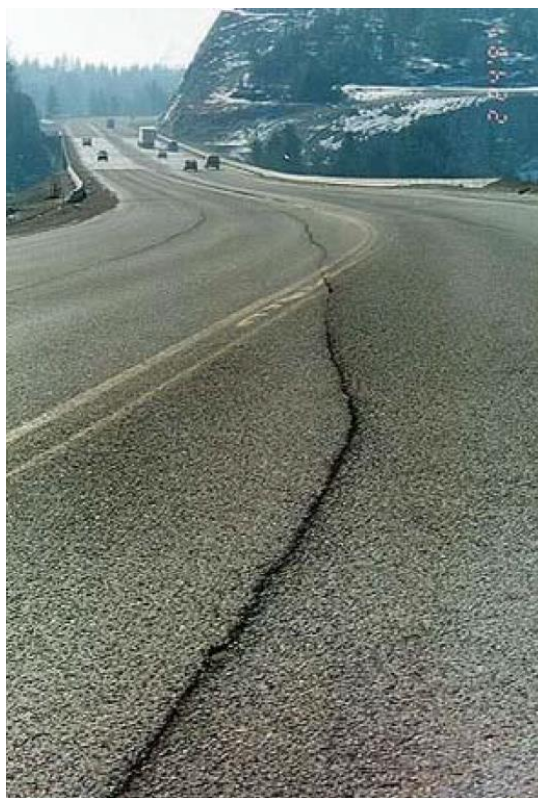
Figura 52: Fisura longitudinal de alta severidad.⁵⁷

<ul style="list-style-type: none"> - Sellado de fisuras con mortero asfáltico; asfalto líquido o emulsión bituminosa + arena. - Bacheo parcial de la capa asfáltica con mezclas asfálticas en frío o caliente. <p>Si la falla está generalizada en la superficie del pavimento:</p> <ul style="list-style-type: none"> - Sellado bituminoso de la superficie con recubrimiento de agregado pétreo. - Sellado de la superficie con lechada asfáltica. - Recapado con mezcla asfáltica en caliente de espesor variable según el tránsito.
--	--	--

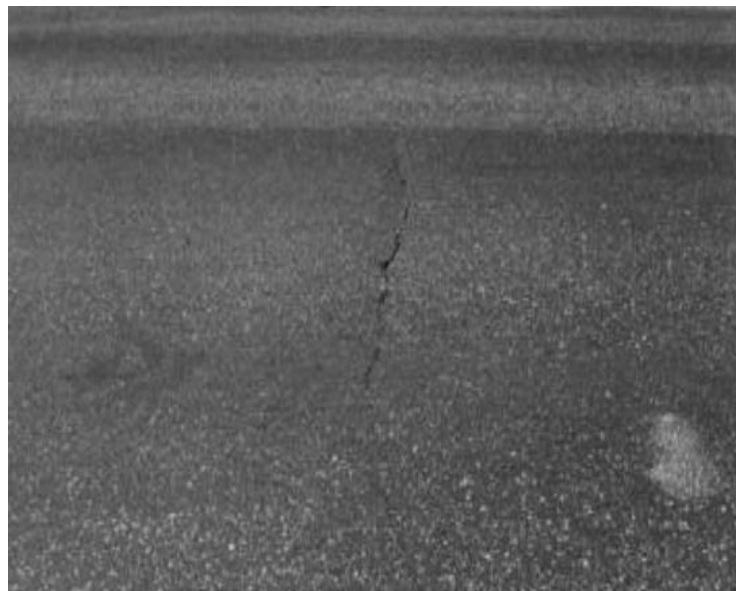
Figura 54: Fisura transversal con bajo nivel de severidad.⁵⁹

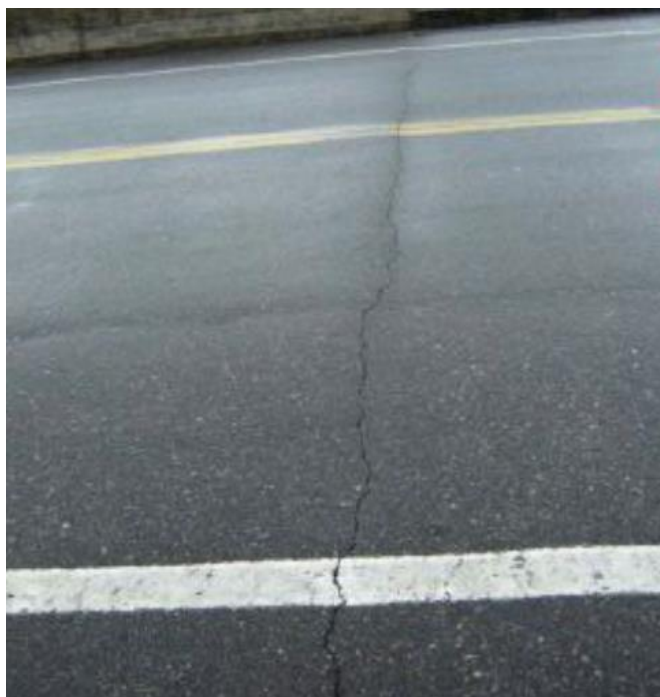
Figura 55: Fisura transversal con nivel de severidad medio.⁶⁰

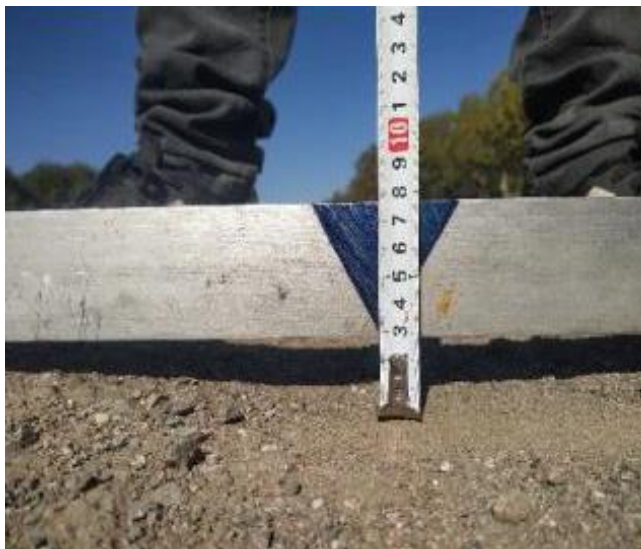
Figura 236: Profundidad. Tramo 1 – imagen 1. ²³⁶

PROFUNDIDAD (IMAGEN 1)	
Mediciones	Profundidad (cm)
Profundidad (cm)	3,00
	2,97
	2,90
	2,62
	2,50
Promedio	2,80

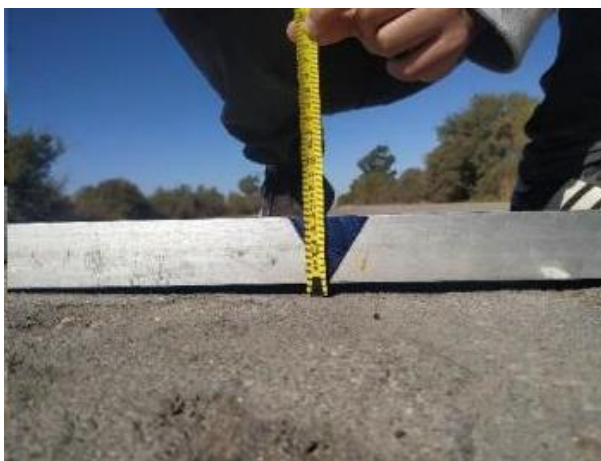
Figura 237: Profundidad. Tramo 1 – imagen 2. ²³⁷

PROFUNDIDAD (IMAGEN 2)	
Mediciones	Profundidad (cm)
Profundidad (cm)	1,01
	1,05
	0,93
	1,03
	0,99
Promedio	1,00

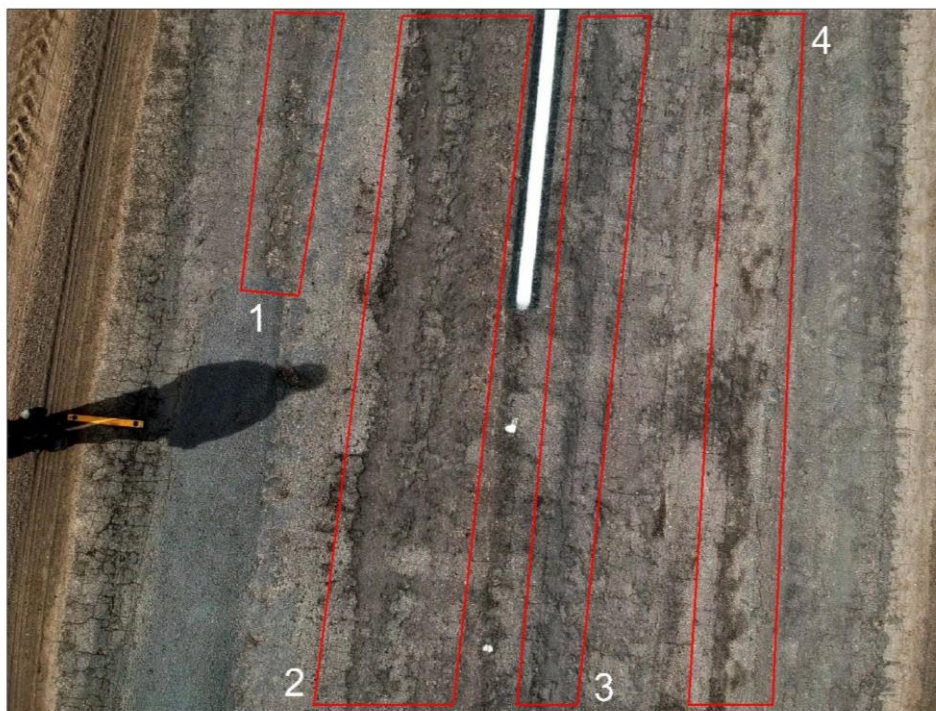
Figura 238: Ahuellamiento. Tramo 1 - imagen 0894.

Según los resultados arrojados por este relevamiento, el nivel de severidad, determinado a partir de la profundidad del ahuellamiento, varía según la localización entre deterioros de mediana y baja severidad, ya que las profundidades de esta deformación se ubican entre los 2,80 cm y 1 cm de profundidad respectivamente, ocupando un total de 9,03 m² entre las 4 fajas demarcadas.

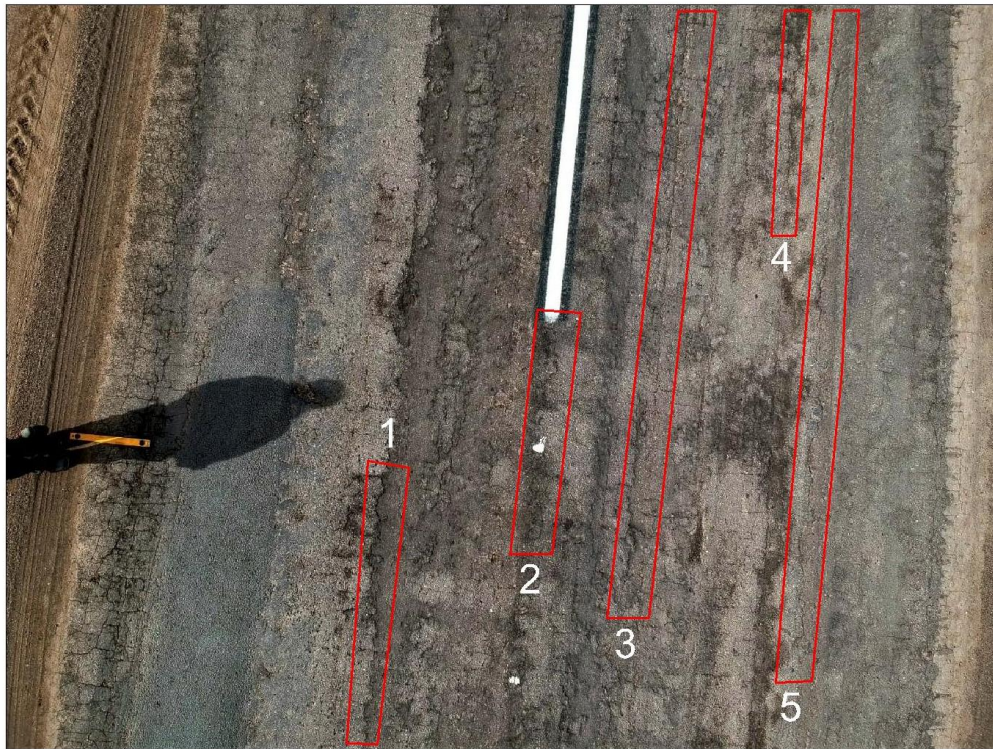
Este tipo de fisura se extiende en la misma dirección del tránsito sobre la superficie del pavimento, paralelamente al eje de la calzada, como se muestra en la Figura 50. Las mismas son registradas en metros lineales. En la Tabla 67 se consignan las 5 fisuras diferentes ilustradas en la Figura 239. La severidad de cada una está en función del ancho promedio de fisura.

Figura 239: Fisuras longitudinales. Tramo 1 - imagen 0894.

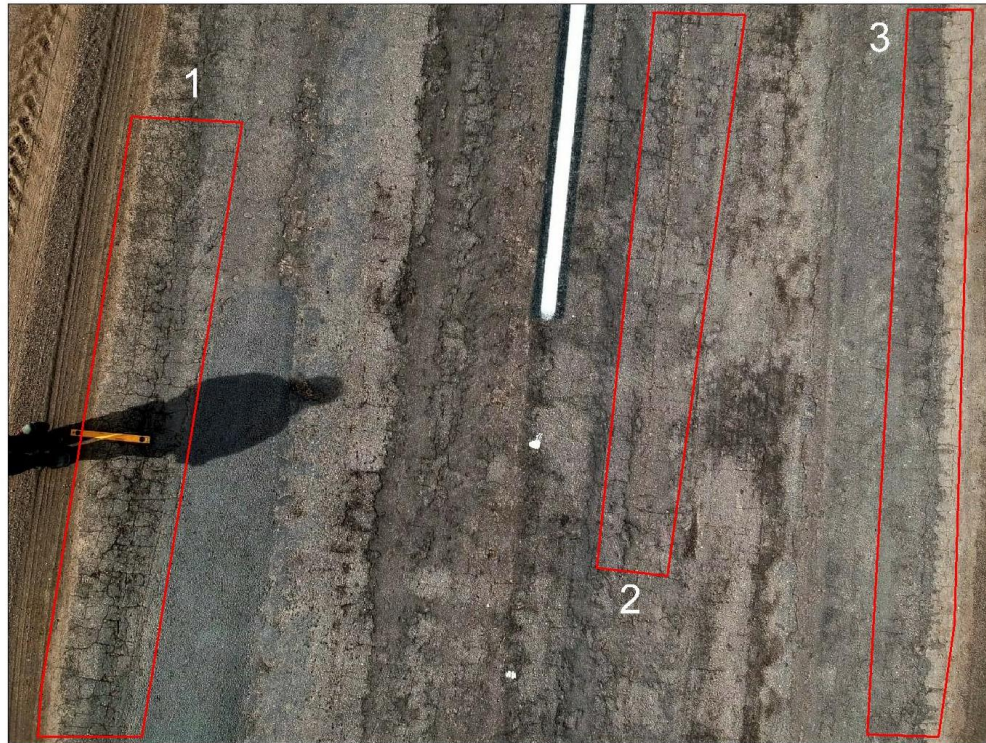
observan tres fajas importantes con fisuras de piel de cocodrilo, cuyas mediciones se exponen en la Tabla 68.

Figura 240: Fisuras tipo piel de cocodrilo. Tramo 1- imagen 0894.

La fisura tipo piel de cocodrilo 1, con una extensión de 3,33 m², se encuentra en un nivel de severidad alto, ya que el ancho promedio de fisuras que forman la falla es mayor a 0,5 cm, donde se alcanza a ver una malla cerrada de pequeños polígonos con cierto nivel de descascaramiento en sus bordes. Las fajas 2 y 3 poseen un nivel de severidad medio, pese a que las fisuras que conforman las mismas poseen un ancho promedio mayor de 0,5 cm, ya que presentan bordes con bajo nivel de descascaramiento y aún no se han formado polígonos completamente cerrados. La suma del área ocupada por ambas es de 4,11 m².

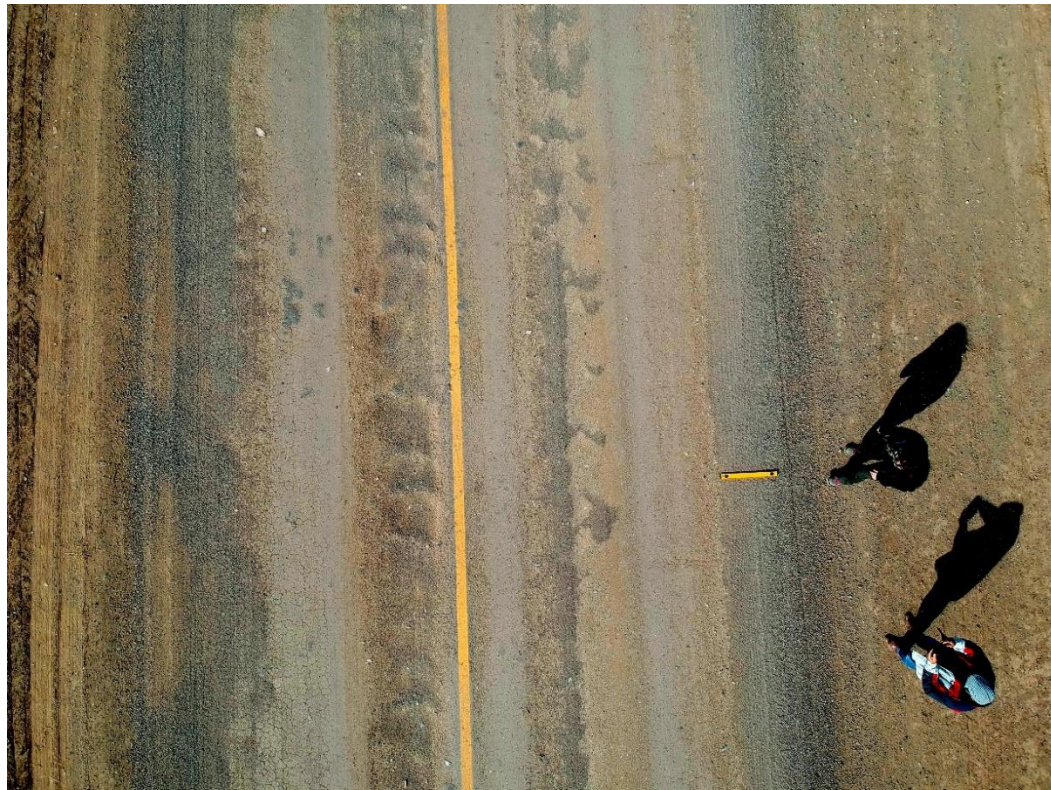
Figura 244: Imagen 0920 editada. Tramo 2.

El tramo 2, ha perdido completamente la capa estabilizada y presenta un comportamiento semejante a un camino de tierra, con pérdida de agregados (imagen 0920). La falta de cohesión del material, junto con la presencia de agregados mayores a 5 mm sometidos a la

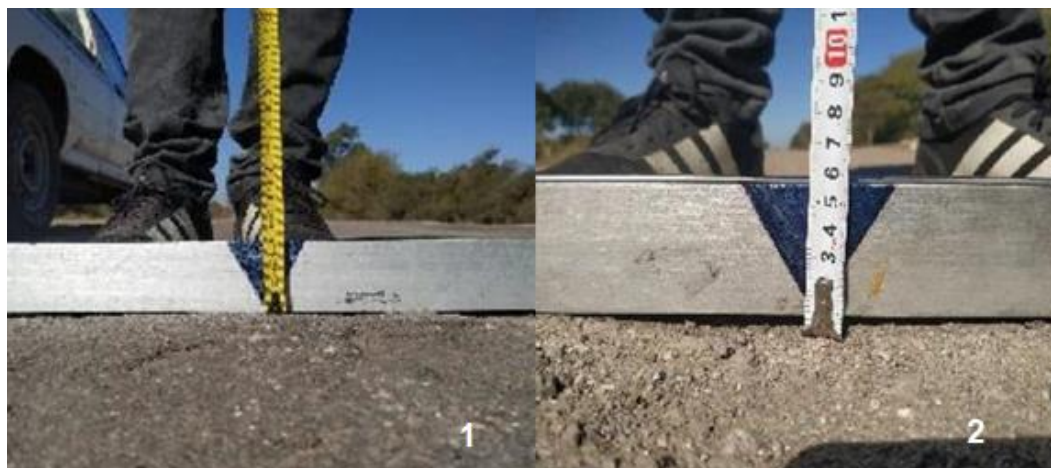
Figura 245: Profundidad. Tramo 2. ²³⁸

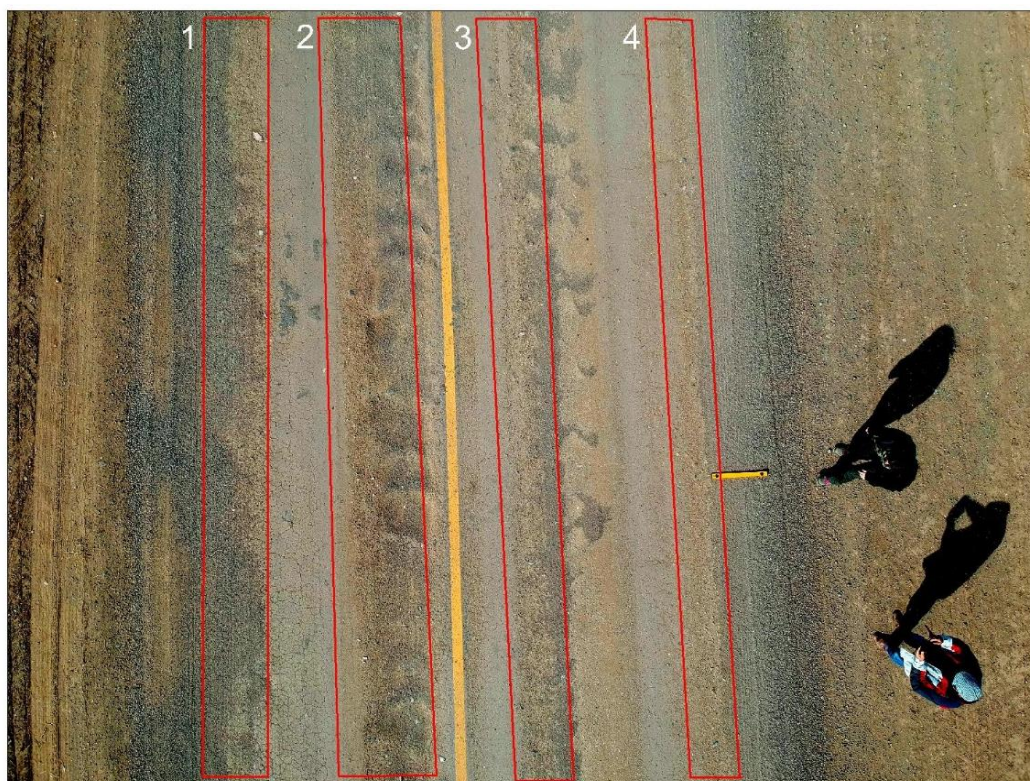
Figura 246: Ahuellamiento. Tramo 2 - imagen 0920.

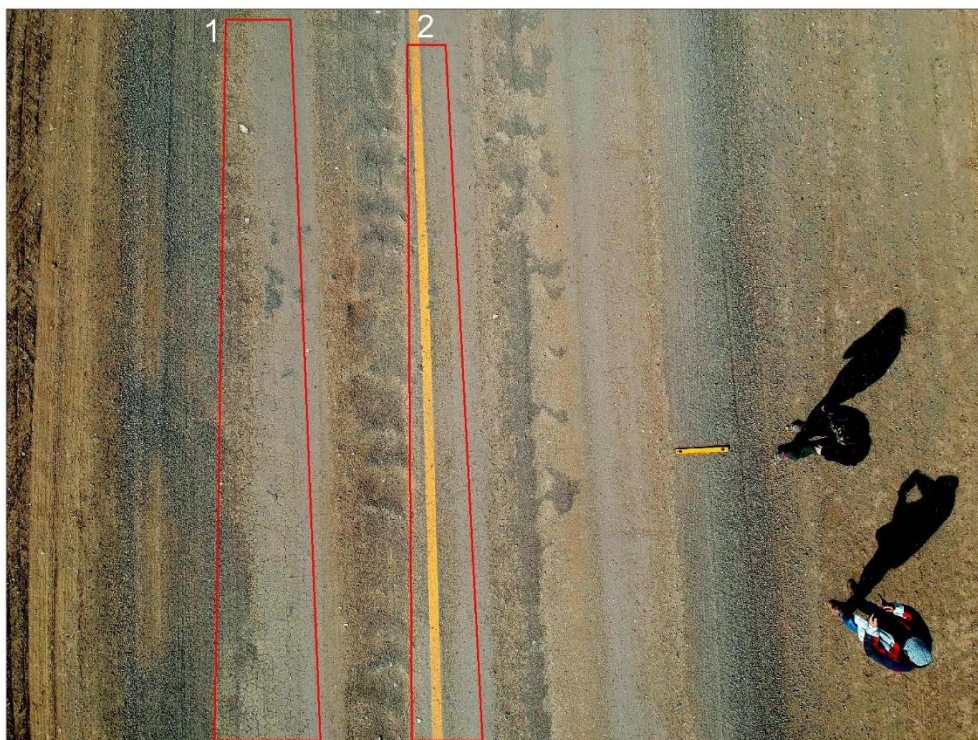
Figura 247: Fisuras tipo piel de cocodrilo. Tramo 2 - imagen 0920.

Según los resultados de la Tabla 73, la falla correspondiente a la faja 1, con 5,79 m², posee un nivel de severidad medio, ya que el ancho promedio de fisura es de 0,535 cm y las mismas se encuentran interconectadas entre sí, formando pequeños polígonos que presentan cierto descascaramientos en sus intersecciones. En cambio, la faja 2, con 4,61 m², tiene un ancho promedio menor a 0,5 cm y en las interconexiones de las fisuras no hay evidencia de descascaramientos, por lo tanto, esta falla presenta un bajo nivel de severidad.

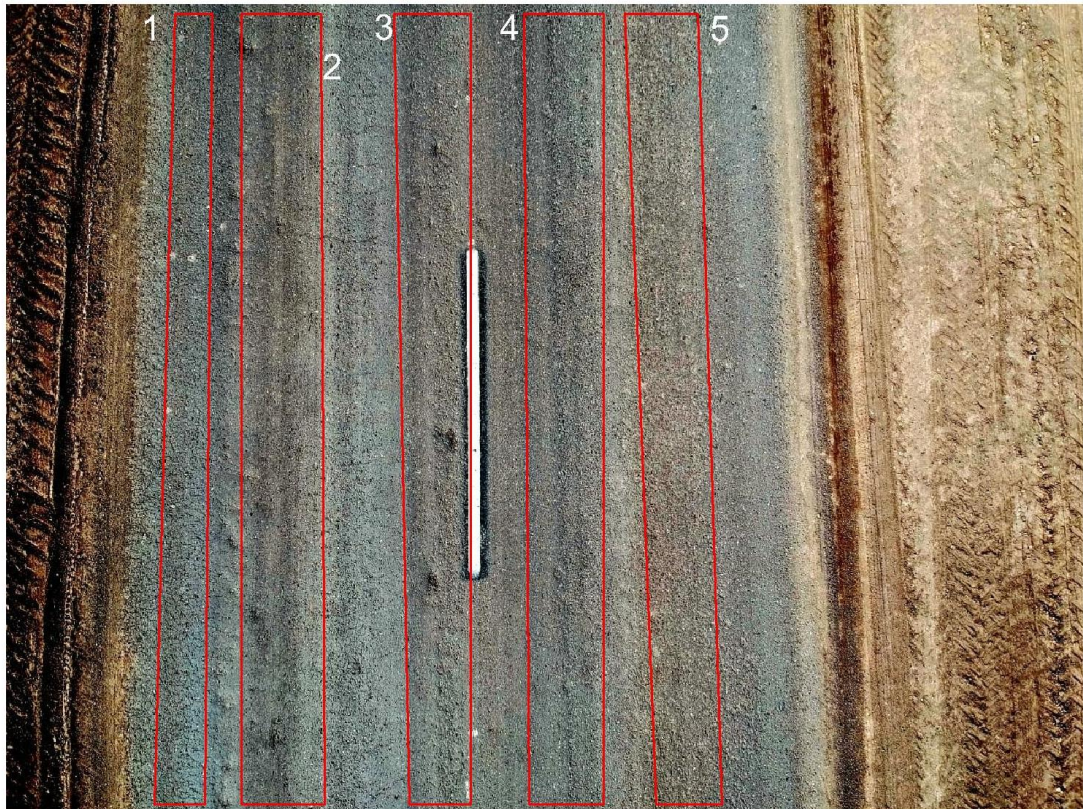
Figura 253: Ahuellamiento. Tramo 3 - imagen 0934.

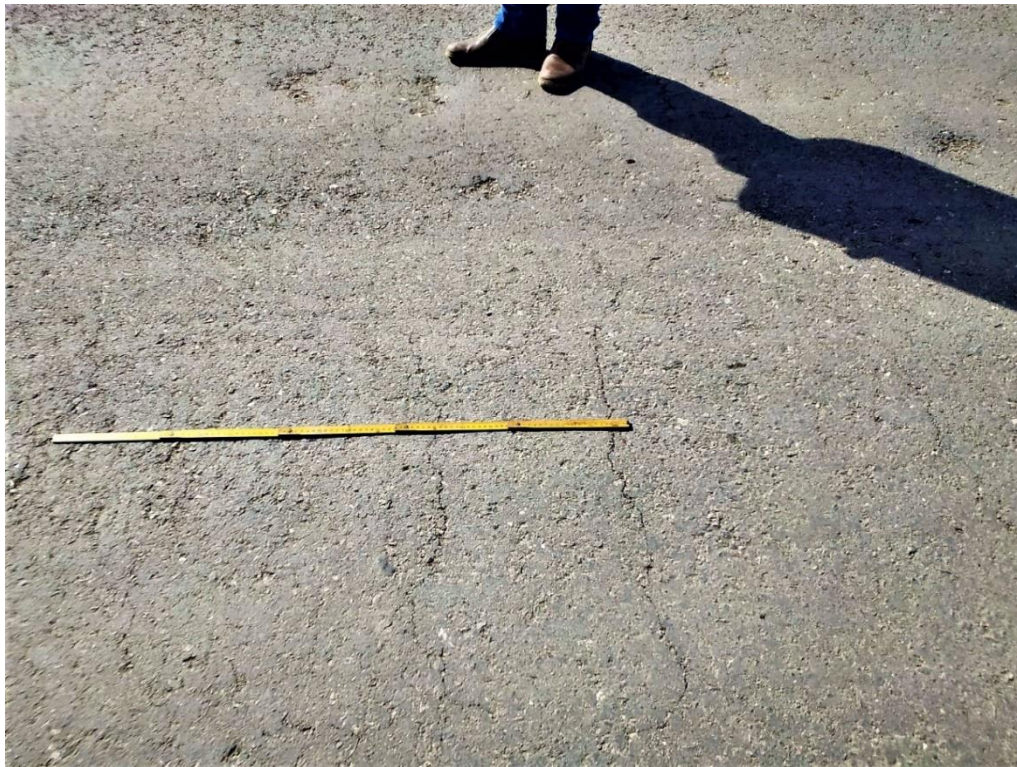
Se denominan así las fisuras se extienden en sentido transversal a la dirección del tránsito. Para este trabajo se registraron los metros lineales de la familia de juntas transversales que se muestra en la Figura 254 y se consigna en la Tabla 78. La severidad se evalúa en función del ancho promedio de las fisuras y del grado de ramificación.

Figura 254: Fisuras transversales. Tamo 3.

Fisura transversal			
Mediciones	Longitud (cm)	Nivel de severidad	Ancho de fisura
Longitud (cm)	84,94	Ancho de fisura	0,47
	72,00		0,49
	40,81		0,45
	39,65		0,24
	66,93		0,42
Promedio (cm)	60,86		0,27
Promedio (m)	0,61	Promedio (cm)	0,39

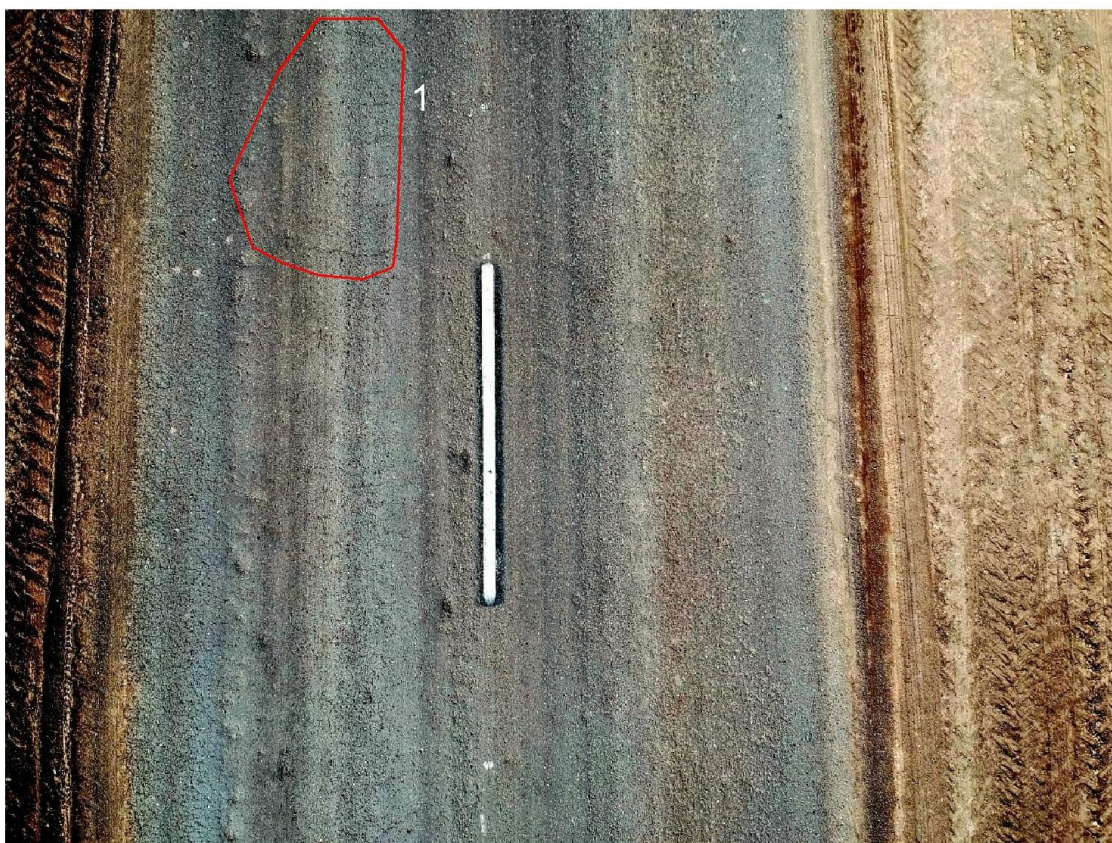
Figura 255: Fisuras transversales. Tramo 3 - imagen 0934.

Con un total de 3,04 m de extensión y una longitud promedio de 60,86 cm en cada una, las fisuras transversales relevadas presentan bajos niveles de severidad ya que la totalidad medida poseen un ancho promedio de fisura menor a 0,5 cm y no hay signos de descascaramiento ni desnivel alrededor de sus bordes.

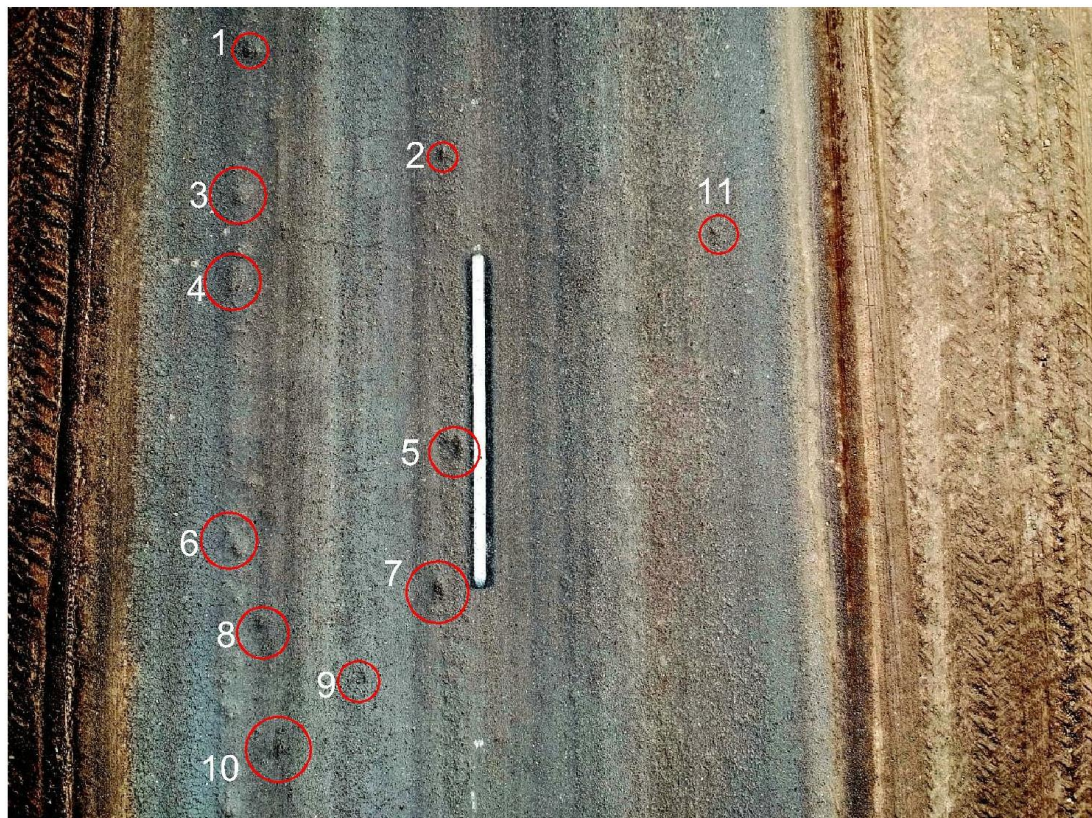
La superficie del tramo 3 presenta gran porcentaje de desprendimientos de agregados y peladuras. Debido a la escasa dimensión de los desprendimientos, solo se destacan en la Figura 257 las desintegraciones por peladuras, las que se mensuraron y fueron registradas en la Tabla 80.

Figura 257: Desintegración por peladuras. Tramo 3 - imagen 0934.
