**Nuevas metodologías de
evaluación para capas
estabilizadas en caminos
rurales**

**Tesis para la obtención del título de grado
de Ingeniera Civil**

**NUEVAS METODOLOGÍAS DE EVALUACIÓN PARA
CAPAS ESTABILIZADAS DE CAMINOS RURALES**

2023

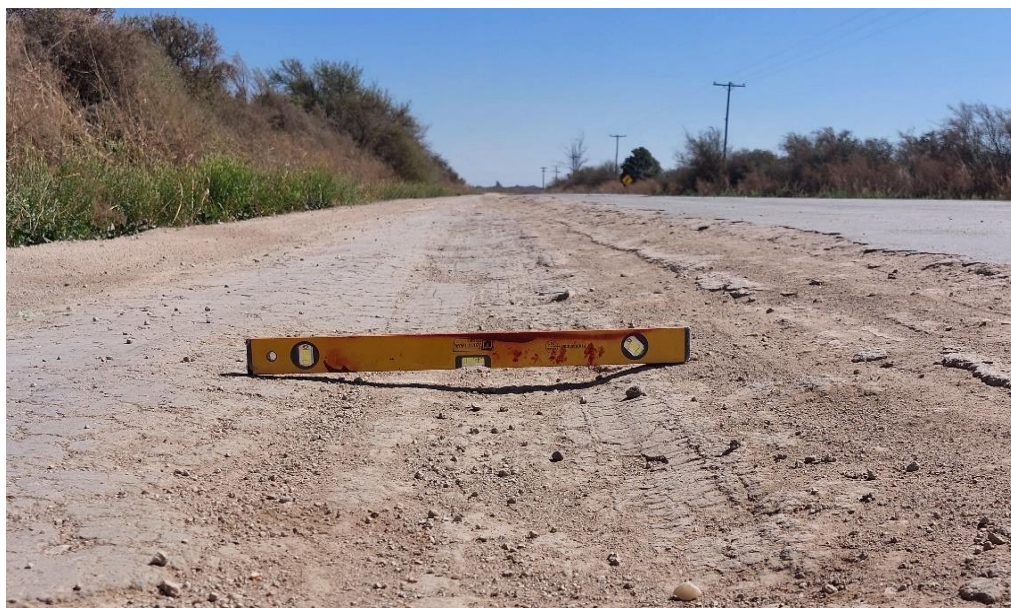
Figura 260: Profundidad tramo. Tramo 1 - relevamiento final.

PROFUNDIDAD 1	
Mediciones	Profundidad (cm)
Profundidad (cm)	3,61
	3,71
	3,90
	3,48
	3,47
	3,64
Promedio (cm)	3,64

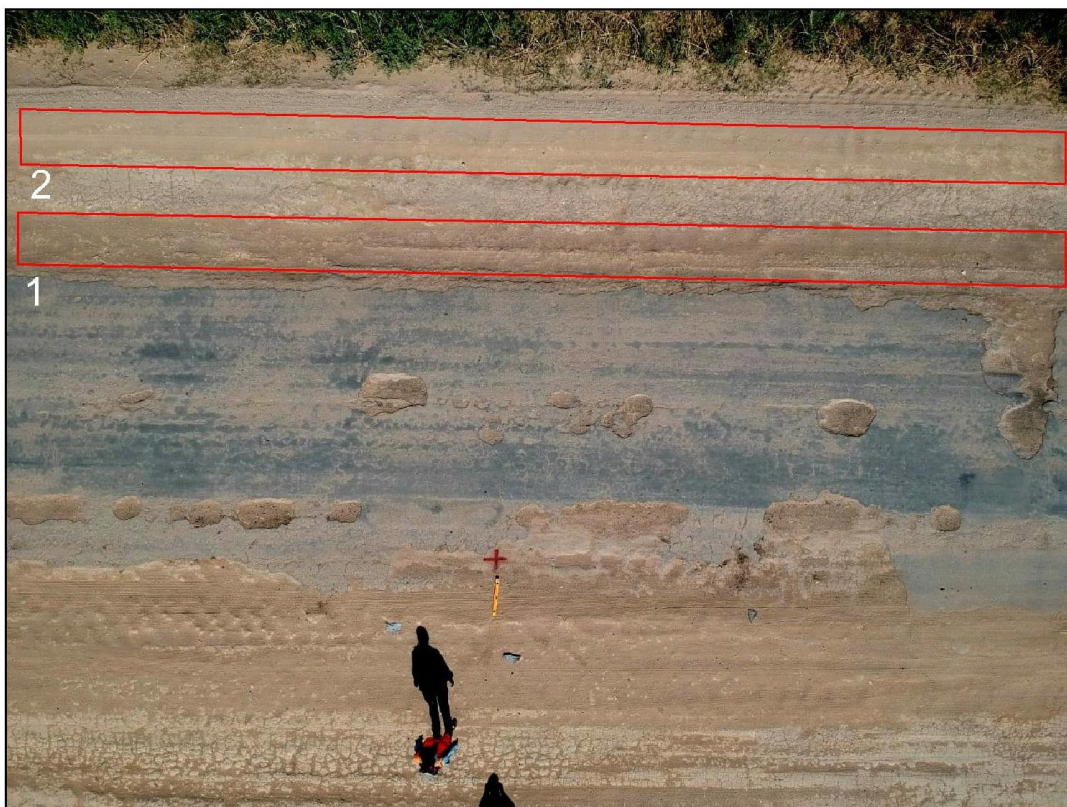
Como se muestra en la demarcación de la Figura 261, las huellas del primer relevamiento (Figura 238) se reubicaron en la banquina y en los bordes de calzada, como consecuencia de la intransitabilidad de la misma.

Figura 261: Ahuellamiento. Tramo 1 - imagen 1204.

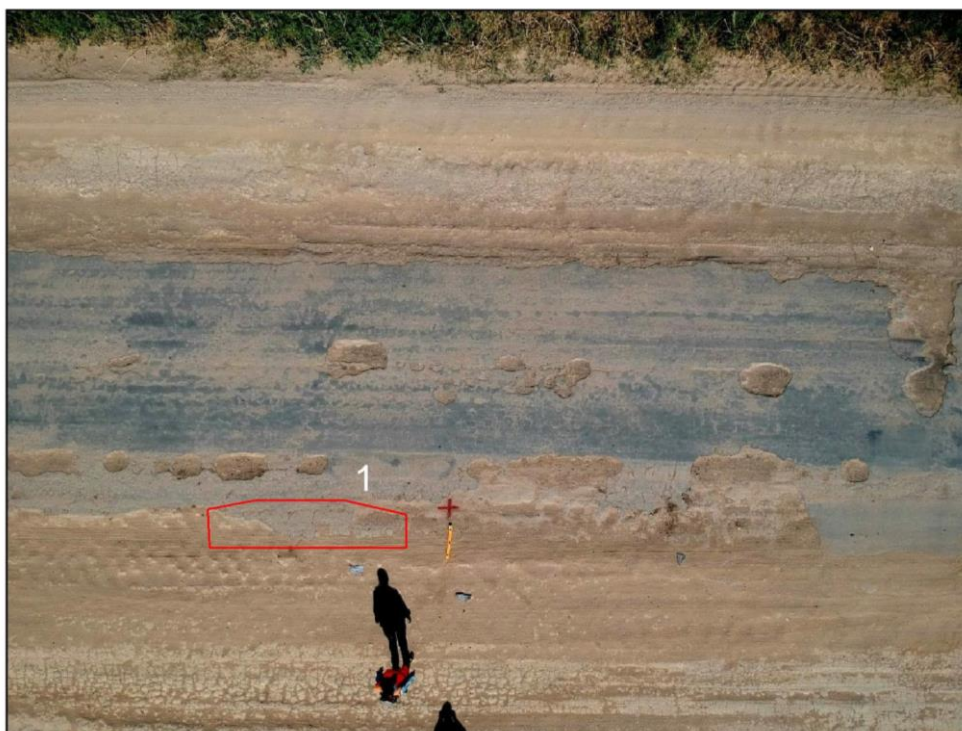
A diferencia del primer relevamiento, en la Figura 263 solo se observa un área con fisuración tipo piel de cocodrilo, la cual está conformada por finas fisuras. Debido a eso se tomó una imagen en detalle como se ve en la Figura 264, para poder medir con precisión el ancho promedio de fisuras con ImageJ, mientras que con la Figura 263 solo se midió la extensión de la misma. Las mediciones se registran en la Tabla 84.

Figura 263: Fisuras tipo piel de cocodrilo. Tramo 1- imagen 1204.

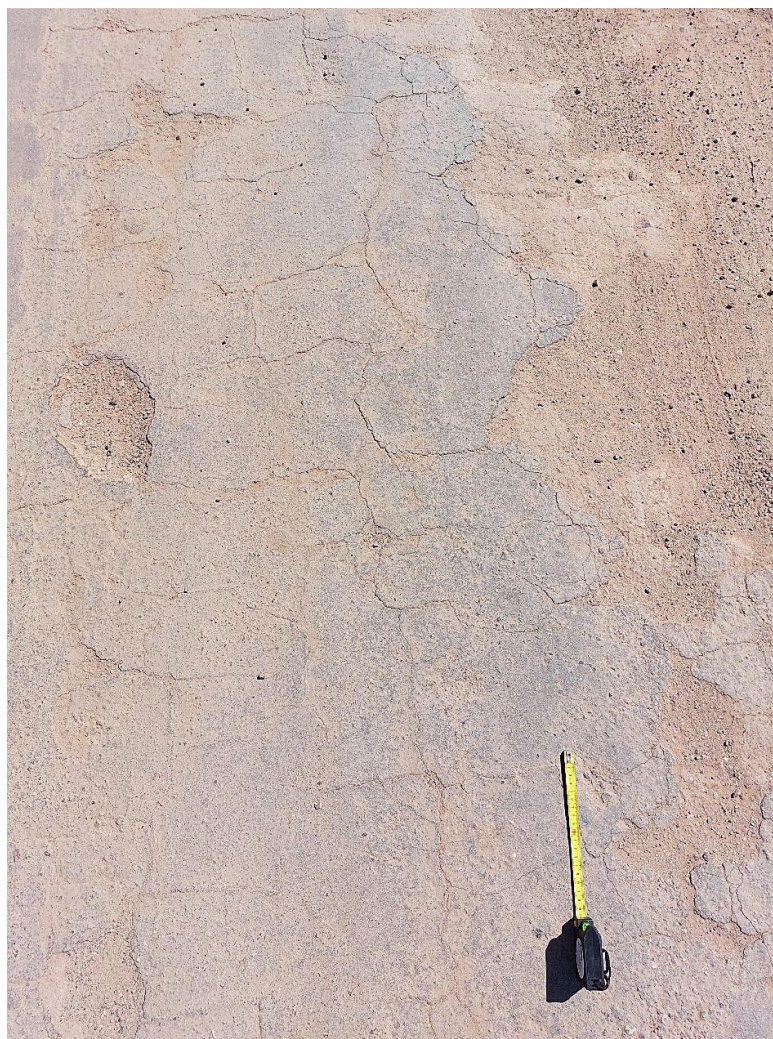
Figura 264: Detalle piel de cocodrilo. Tramo 1.

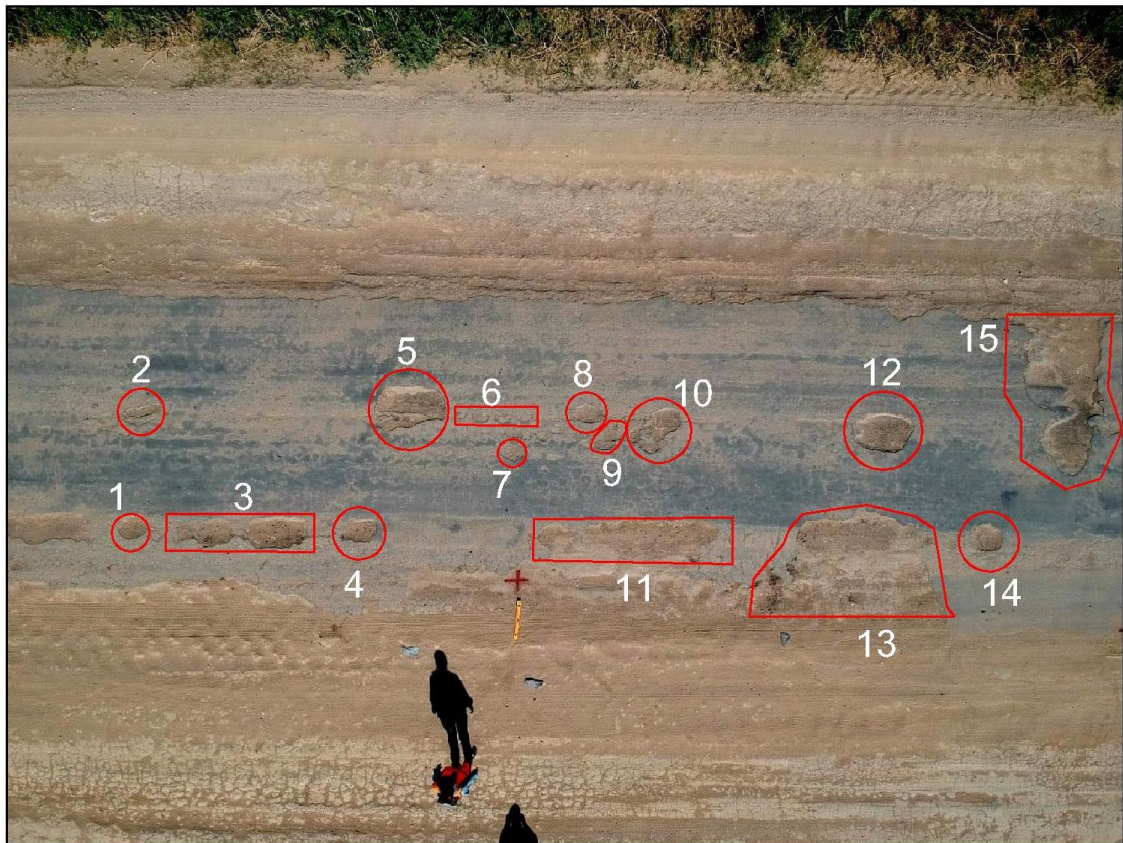
Las mediciones correspondientes a diámetros y extensión se consignan en la Tabla 86 de acuerdo con lo que muestra la Figura 266.

Figura 266: Desintegración por baches. Tramo 1 - imagen 1204.

A partir de la medición de las profundidades de los baches, se asignó el correspondiente nivel de severidad, según el catálogo de fallas del capítulo 3. Con relación a esta falla, solo una de las profundidades medidas pertenece al intervalo de 2,5 a 5 cm, mientras que las otras dos mediciones son mayores a 5 cm. Respecto de los diámetros, el promedio resultante de todas las mediciones, es de 75,48 cm, siendo el menor de ellos de 29,06 cm.

Ingresando a la tabla presentada en el catálogo de fallas con estos valores, la misma señala que la severidad oscila entre media y alta; pero al observar la imagen, todos los baches no solo presentan una gran extensión, sino que, los bordes agudos y las profundidades de los mismos son peligrosos para la circulación de vehículos, ya que pueden dañar los neumáticos o provocar otro tipo de inconvenientes, por lo tanto, se considerarán todos los baches con un alto nivel de severidad.

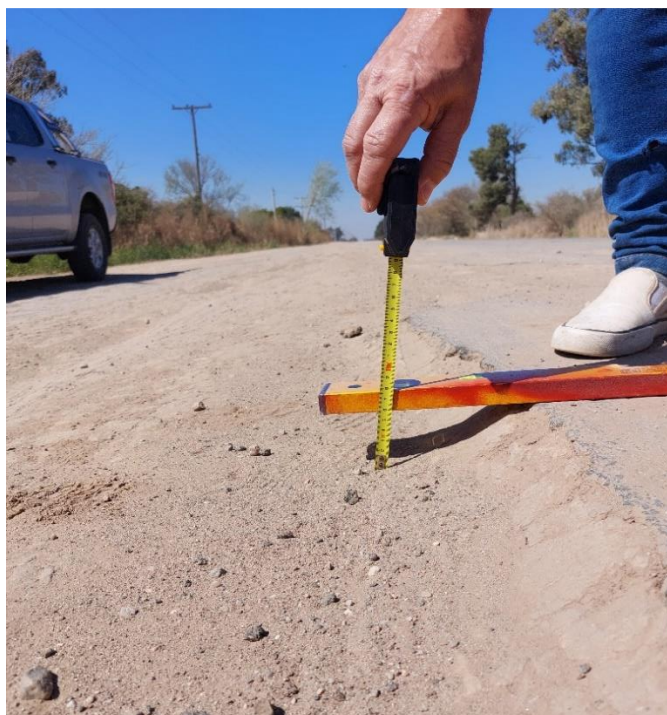
La progresiva destrucción y pérdida del tratamiento superficial, como también del perfil transversal, generó desniveles y rotura de bordes, provocando una disminución en el ancho disponible para la circulación vehicular y cierto escalonamiento (Figura 267 y Figura 268). Dicho escalonamiento se midió según el desnivel entre la banquina y la superficie del pavimento, como se muestra en la Tabla 87.

Figura 268: Escalonamiento de borde. Tramo 1 – imagen 2.

DESNIVEL DE ESCALONAMIENTO		
Mediciones	Imagen 1	Imagen 2
Profundidad (cm)	5,77	5,86
	6,05	5,76
	5,83	5,59
	6,12	5,74
	6,53	5,74
Promedio (cm)	6,06	5,74

Las longitudes afectadas por la rotura de borde no fueron medidas, ya que dicha patología se encuentra en toda la extensión del tramo, motivo por el cual, se decidió medir solo el desnivel.

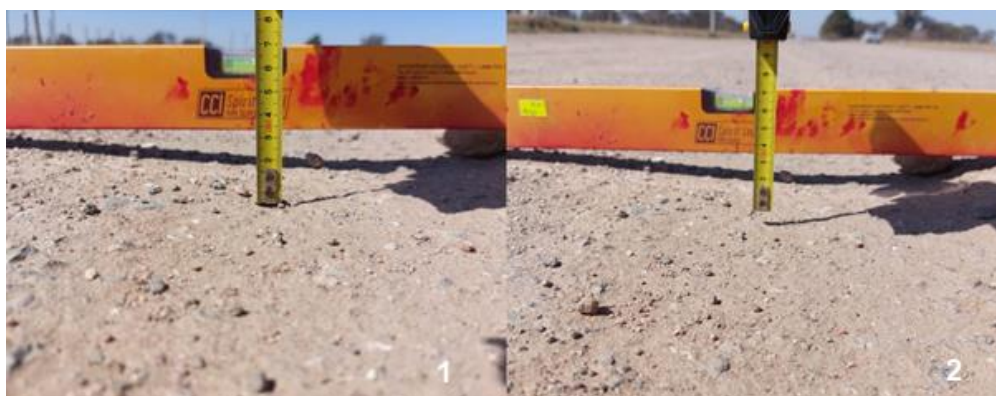
La profundidad de este ahuellamiento fue medida a través de las siguientes imágenes y los datos fueron registrados en la Tabla 88. Respecto de la extensión, se mensuró por medio de la Figura 272 y se registró en la Tabla 89.

Figura 271: Profundidad. Tramo 2 - último relevamiento.

PROFUNDIDAD 1		PROFUNDIDAD 1	
Mediciones	Profundidad (cm)	Mediciones	Profundidad (cm)
Profundidad (cm)	3,29	Profundidad (cm)	3,73
	3,25		3,76
	3,18		3,50
	3,36		3,43
	3,31		3,12
Promedio	3,28	Promedio	3,51

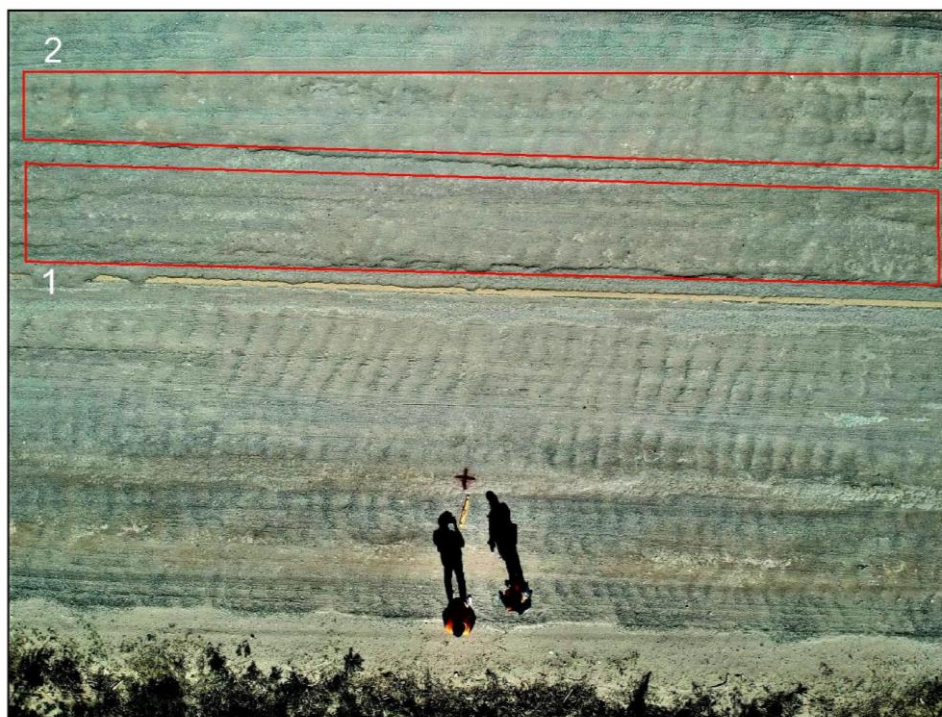
Como consecuencia de la desintegración de la calzada, parte del ahuellamiento existente en el primer relevamiento evolucionó y en su lugar surgieron nuevas fallas, permaneciendo un segmento de la falla original solo en el carril derecho. (Figura 272)

Figura 272: Ahuellamiento. Tramo 2 - imagen 1217.

Análogamente, para caminos rurales y caminos pavimentados, la profundidad promedio de deformación medida fue de 3,40 cm, lo que corresponde a un nivel medio de severidad; la falla abarca un área total de 62,86 m².

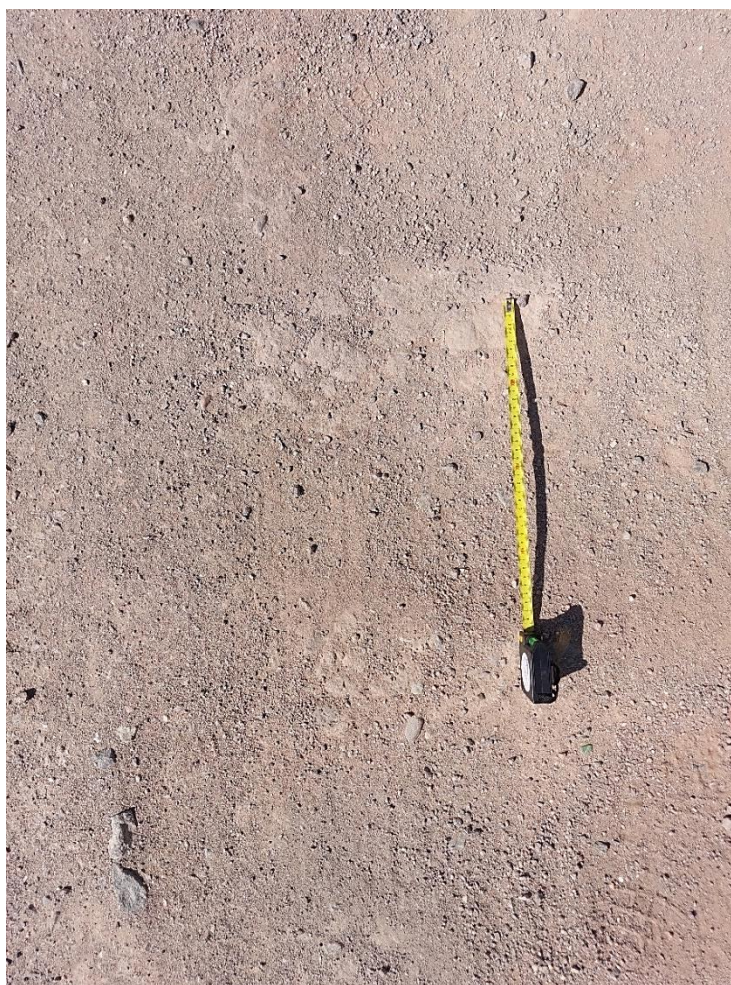
A diferencia del primer relevamiento, se midió la profundidad de las ondulaciones (Figura 273) así como la separación de las crestas (Figura 274), consignadas en la Tabla 90. Con la imagen de la Figura 275 se midió la superficie total de ocupación de la falla y los datos se registraron en la Tabla 91.

Figura 274: Separación entre crestas de corrugación. Tramo 2.

PROFUNDIDAD CORRUGACIÓN		SEPARACIÓN ENTRE CRESTAS	
Mediciones	Profundidad (cm)	Mediciones	Separación (cm)
Profundidad (cm)	5,90	Separación (cm)	43,30
	5,64		42,15
	5,76		35,96
	5,75		37,09
	5,51		45,27
Promedio	5,71	Promedio	40,75

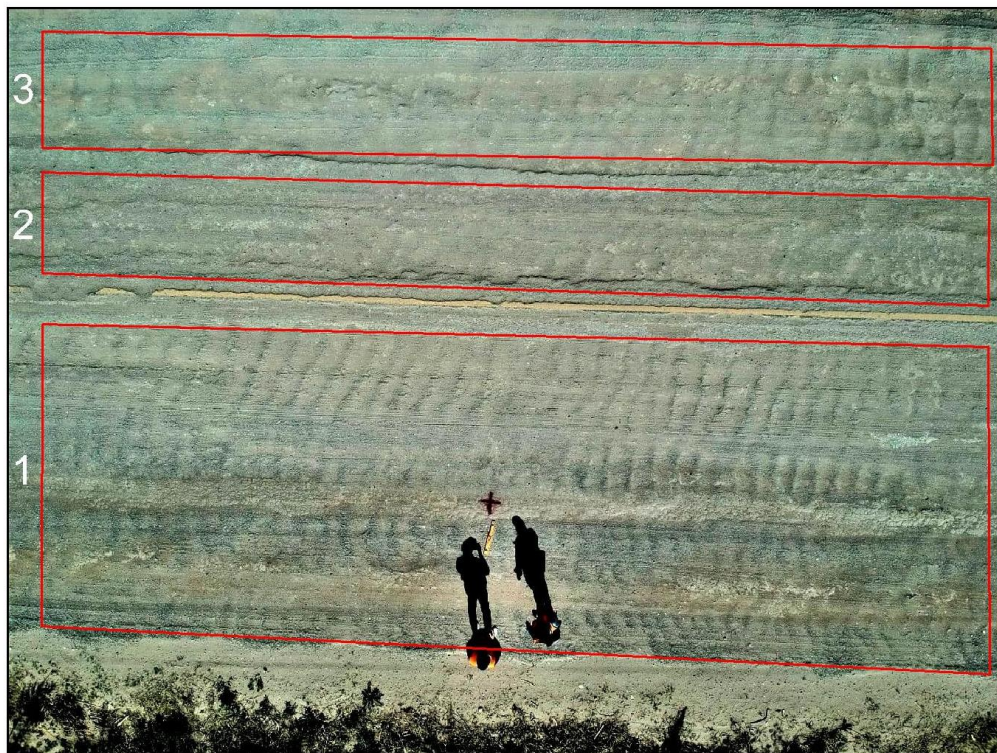
Figura 275: Ondulación/corrugación tramo 2 - imagen 1217.

acción del tránsito, originan cordones en los bordes de las huellas, formados por el desplazamiento de los agregados más gruesos. Este tipo de falla puede observarse en el catálogo de fallas (Capítulo 4). Las ondulaciones que se muestran en la Imagen 1217, son del tipo “serrucho”, un tipo de deterioro propio de los caminos de tierra. La pérdida del perfil transversal, erosión, desintegración de bordes y, sobre todo, la presencia de polvo en suspensión, son patologías determinantes a la hora de calificar como rural el comportamiento de este tramo.

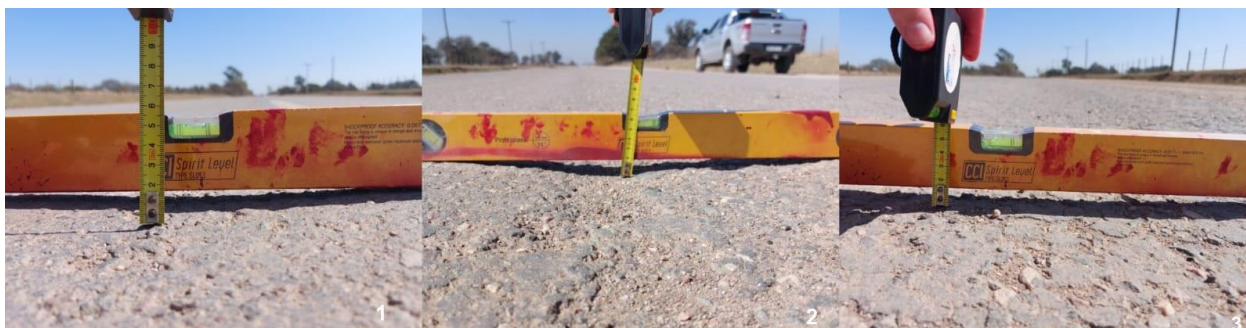
Las profundidades de ahuellamiento se midieron a través de las imágenes de la Figura 278, y las mediciones de la extensión de los mismos se encuentra en la Tabla 93.

Figura 278: profundidades de ahuellamiento. Tramo 3

PROFUNDIDAD 1		PROFUNDIDAD 2		PROFUNDIDAD 2	
Mediciones	Profundidad (cm)	Mediciones	Profundidad (cm)	Mediciones	Profundidad (cm)
Profundidad (cm)	1,01	Profundidad (cm)	1,64	Profundidad (cm)	1,34
	0,81		1,73		1,33
	0,86		1,64		2,05
	0,90		1,66		2,07
	0,84		1,61		2,23
Promedio	0,88	Promedio	1,65	Promedio	1,80

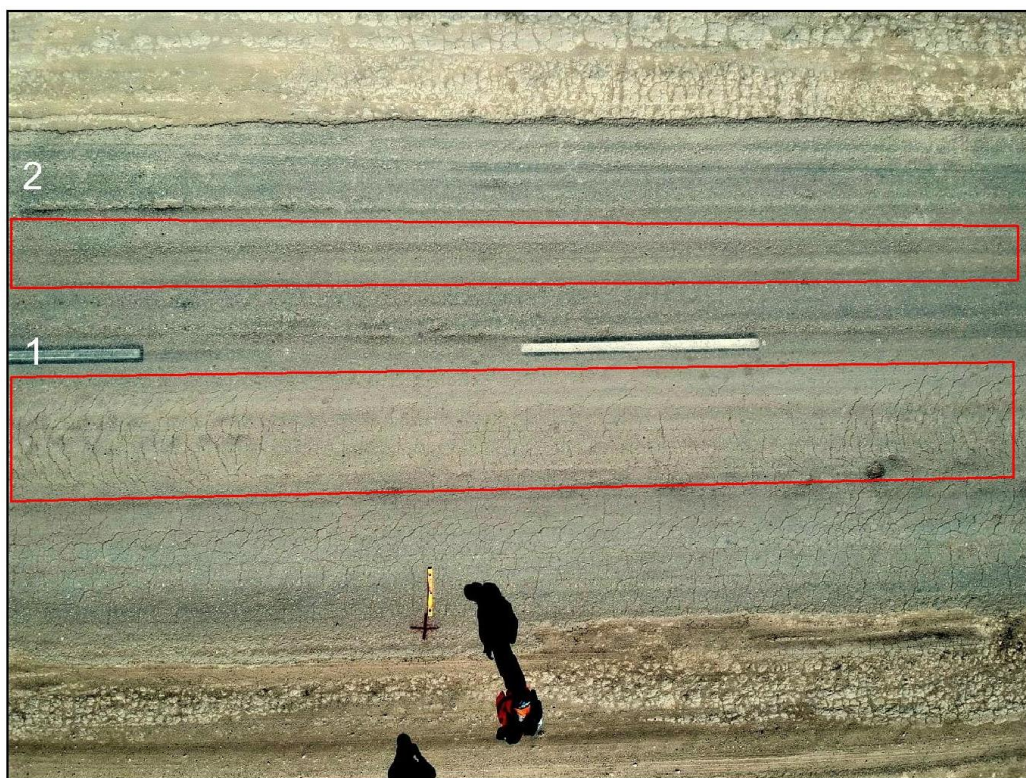
Figura 279: Ahuellamiento. Tramo 3 - imagen 1256.

La falla abarca un total de 22,37 m² y, a diferencia del primer relevamiento, el ahuellamiento en ambos carriles presenta bajos niveles de severidad. Se advierte que la profundidad de deformación del carril izquierdo (Figura 279: faja 1) ha disminuido, como consecuencia de que el ahuellamiento aumentó en superficie y los puntos más altos que estaban presentes en el relevamiento anterior también han descendido.

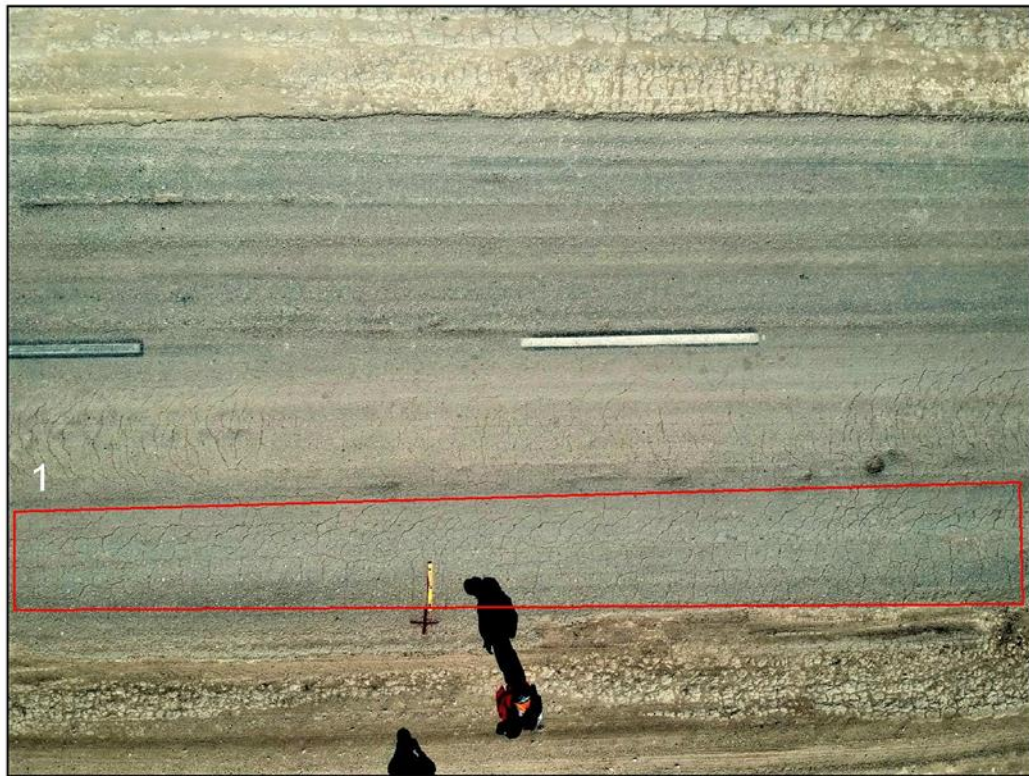
El ancho de las fisuras fueron medidas mediante la Figura 281, mientras que para el área afectada se usó la Figura 280 y los datos se registraron en la Tabla 94.

Figura 280: Fisuras tipo piel de cocodrilo. Tramo 3 - imagen 1256.

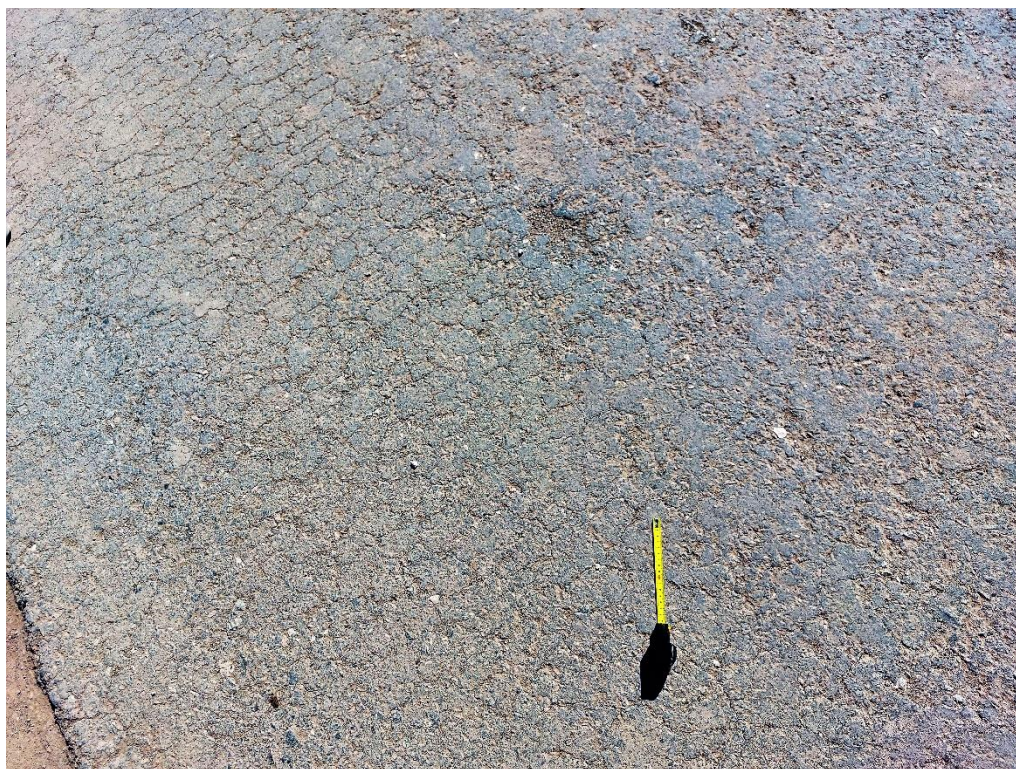
Figura 281: Fisuras tipo piel de cocodrilo en detalle. Tramo 3.

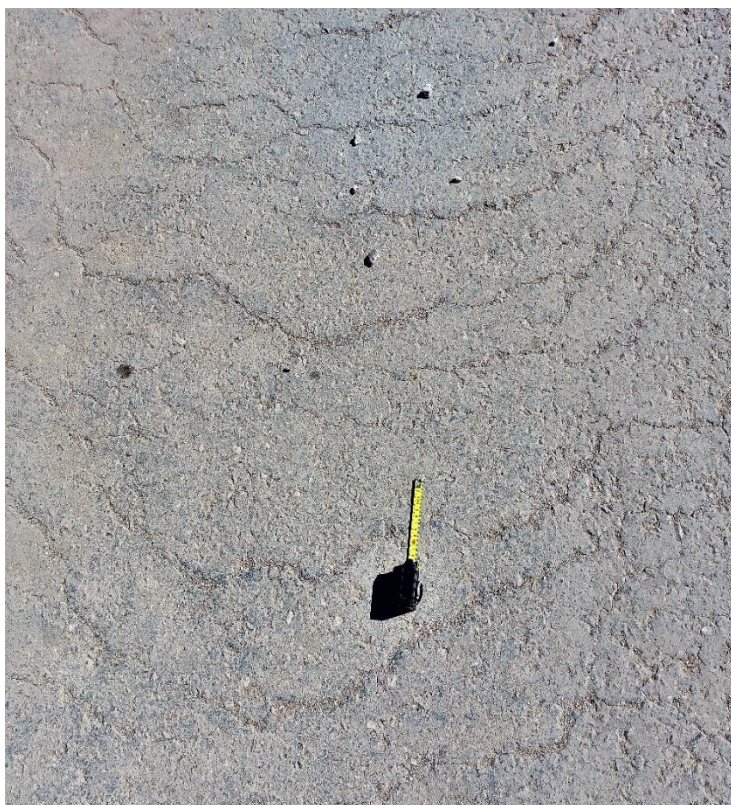
Las fisuras transversales presentadas en el primer relevamiento, evolucionaron para formar fisuras en arco, conocidas también como fisuras “parabólicas” o de “media luna”. (Figura 282) Se registraron los m² de superficie afectada por fisuras en arco y los anchos de fisuras para obtener el promedio de las mismas, como se muestra en la Tabla 95.

Figura 282: Fisuras parabólicas en detalle. Tramo 3.

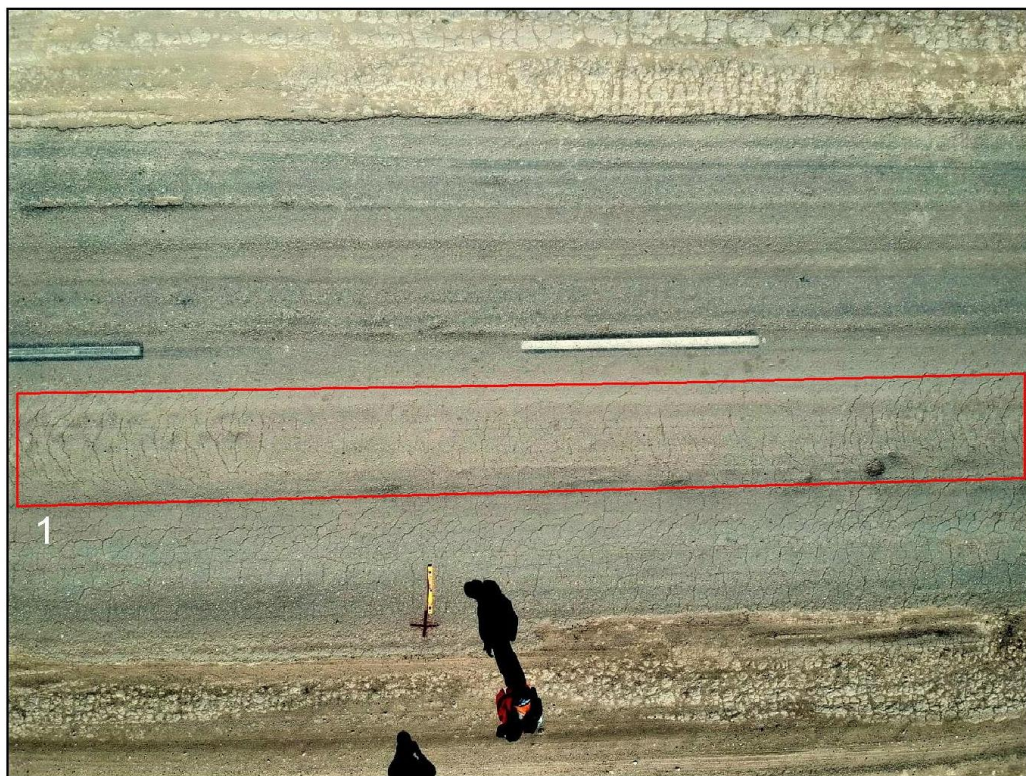
Figura 283: Fisuras parabólicas. Tramo 3 - imagen 1256.

La superficie total afectada por este tipo de fisuración es de 16,95 m². Aunque generalmente no se definen niveles de severidad, dado que es suficiente con indicar la existencia de estas fallas, en este caso y debido a que tienen un ancho promedio menor a 1

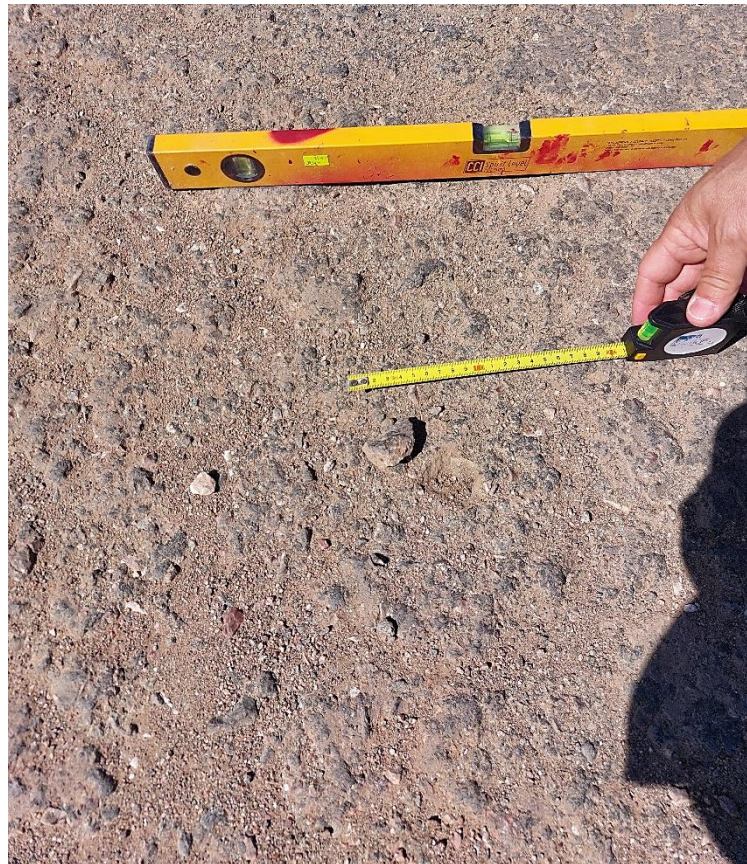
La imagen de detalle de la Figura 284, muestra que los agregados que forman parte de la calzada se encuentran en estado “suelto”, dejando en el área pequeñas cavidades y, en consecuencia, una superficie cada vez más rugosa y de ese modo, más expuesta a la acción abrasiva del tránsito y del clima.

Figura 284: Detalle de pérdida de agregados. Tramo 3.

El porcentaje de área afectada, respecto del área total de la Figura 285, es del 0,21%, este valor indica que las desintegraciones se encuentran con bajos niveles de severidad. En cambio, en la Figura 284 se puede observar que el desprendimiento de agregados es significativo porque la superficie del pavimento presenta una textura abierta, rugosa, y con partículas sueltas fácilmente disgregables. Por lo tanto, cabe decidir que el nivel de severidad es medio, teniendo en cuenta que, al analizar los diámetros medidos, algunas de las cavidades formadas por las desintegraciones, pueden ser consideradas como pequeños baches.

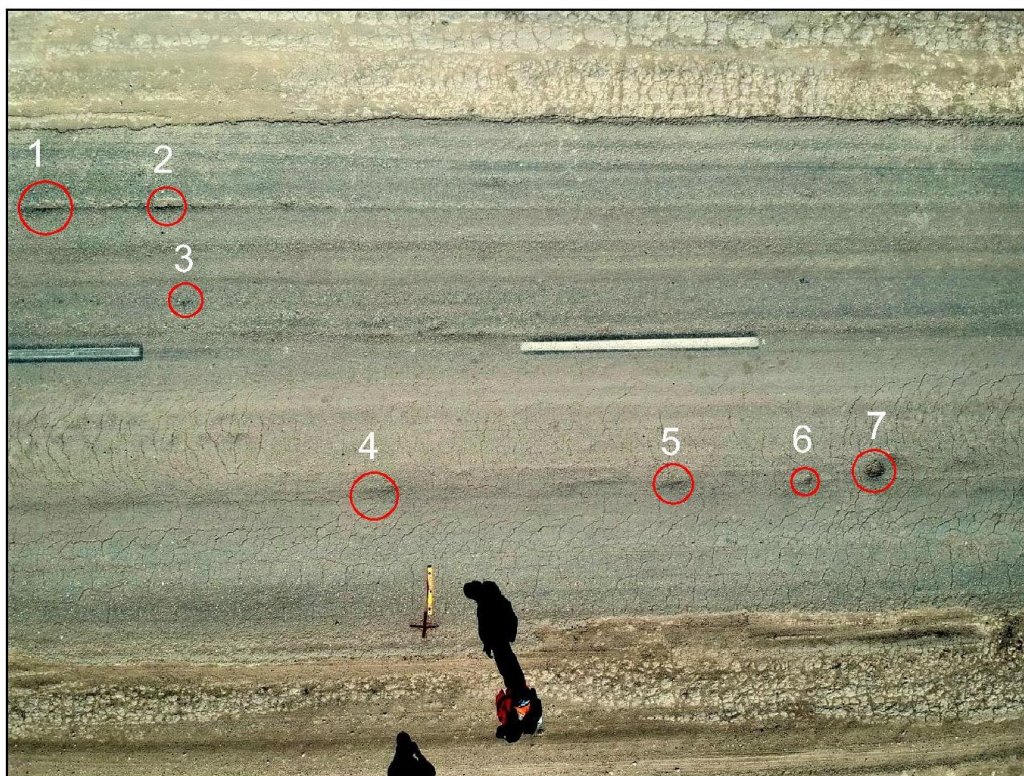
Por su parte, en la Figura 285 se destacan las zonas donde hay desintegración por pérdida de agregados y peladuras.

Figura 285: Desintegración por pérdida de agregados/ peladuras. Tramo 3 - imagen 1256.

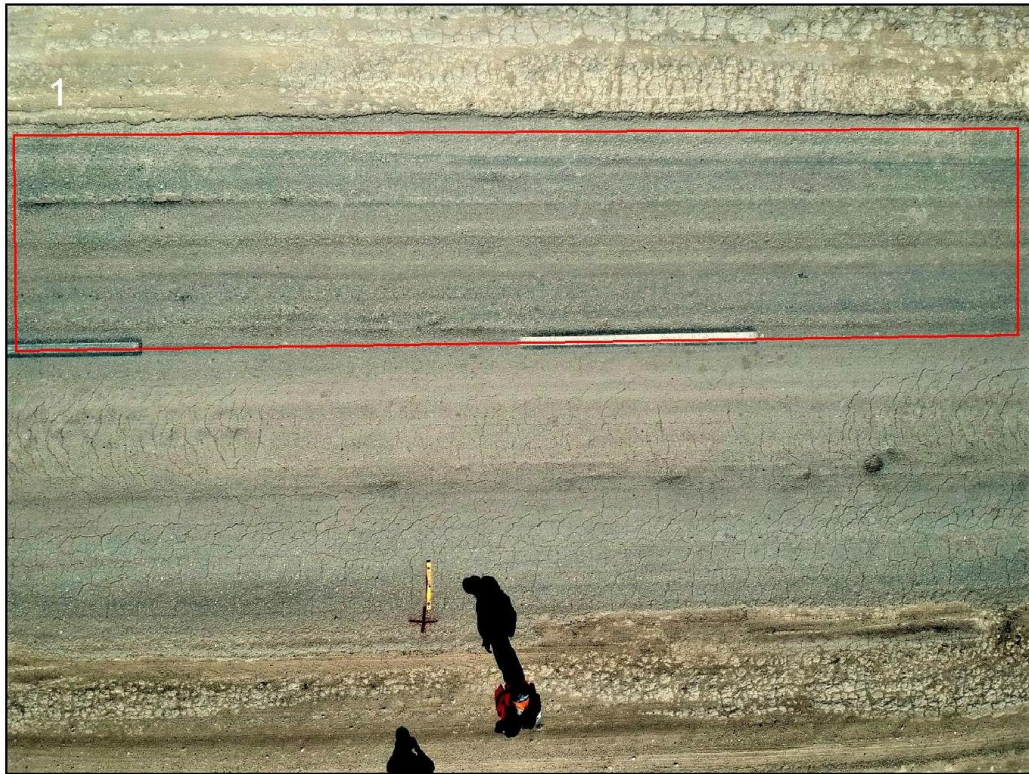
Se trata de una desintegración lineal de la capa, que forma “surcos” paralelos al eje de la vía, en coincidencia con la dirección del riego. Este tipo de falla se registra en metros cuadrados, pero como se ve en la Figura 286, está presente a lo largo de todo el carril derecho.

El nivel de severidad está en función de las condiciones prevalecientes. En este caso, los surcos manifiestan pérdida de material de superficie y ciertas desintegraciones, por lo que se le puede asignar un nivel medio - bajo de severidad.

Figura 286: Estrías longitudinales. Tramo 3 - imagen 1256.

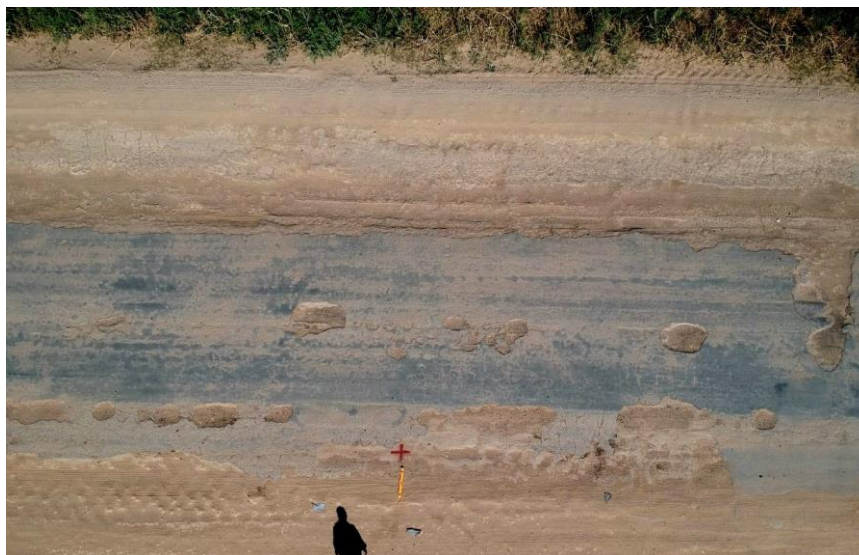
Figura 288:Imagen 1204.Tramo 1.

Desintegraciones	x	0	0,00%	-
Baches	Alta	10,71	12,86%	Bacheo profundo + recapado
Total		39,83	47,82%

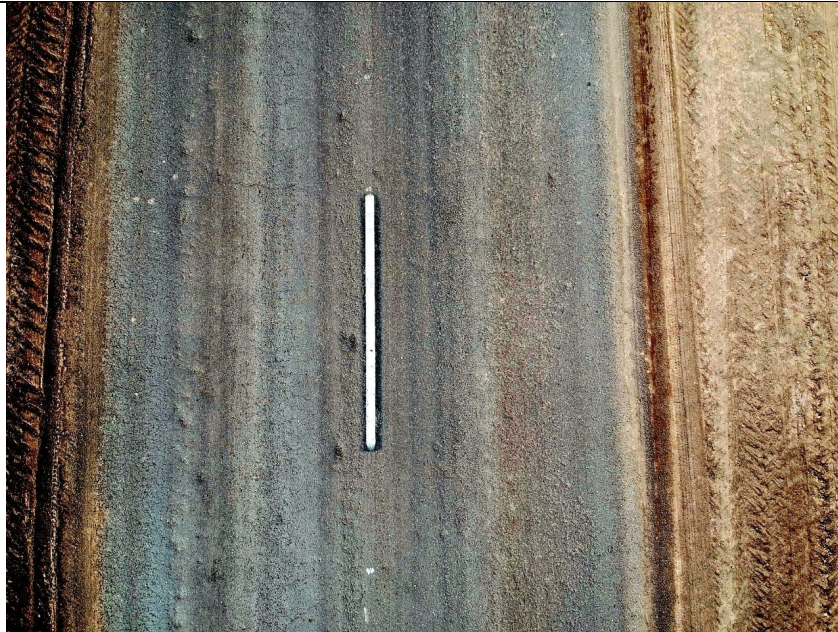
Figura 291: Imagen 0934. Tramo 3.

RELEVAMIENTO INICIAL (13/05/2021)				
Fallas	Severidad	Superficie total de falla (m ²)	Porcentaje de afectación (%)	Intervención
Ahuellamiento	Media/Baja	23,99	55,04%	Ninguna acción
Fisuras transversales	Baja	0,030	0,07%	Ninguna acción
Fisuras en arco	x	0	0,00%	-
Piel de cocodrilo	Media	4,43	10,16%	Bacheo extendido
Desintegraciones	Baja	0,18	0,42%	Ninguna acción
Total		28,64	65,70%

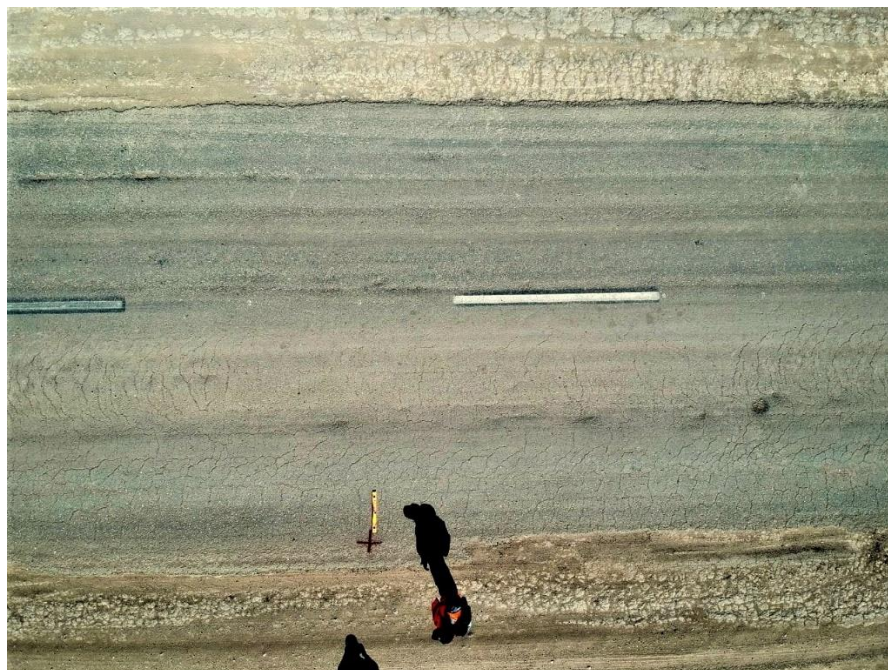
Figura 292: Imagen 1256. Tramo 3.

RELEVAMIENTO FINAL (31/08/2022)				
Fallas	Severidad	Superficie total de falla (m ²)	Porcentaje de afectación (%)	Intervención
Ahuellamiento	Baja	22,37	22,48%	Ninguna acción
Fisuras transversales	x	0	0,00%	-
Fisuras en arco	Baja	16,95	17,03%	Relleno de fisuras
Piel de cocodrilo	Media/Alta	20,26	20,36%	Recapado
Desintegraciones	Media/Baja	0,18	0,18%	Recapado
Estrías longitudinales	Media	38,36	38,55%	Sellado de la superficie
Total		98,12	98,60%

Independientemente de las tres técnicas y estabilizadores experimentados, la infiltración de agua a través de pequeñas fallas, como fisuras, fue uno de los factores más importantes para el deterioro de los tramos.

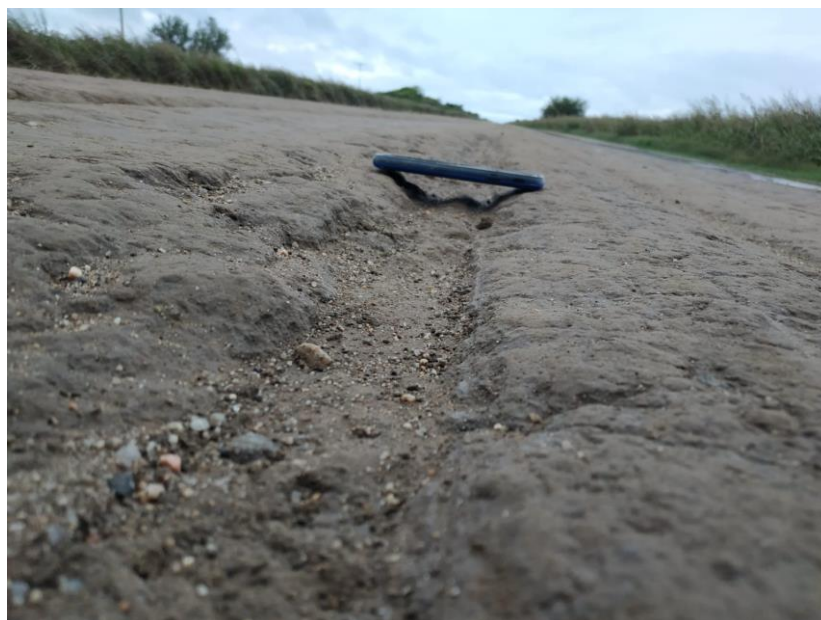
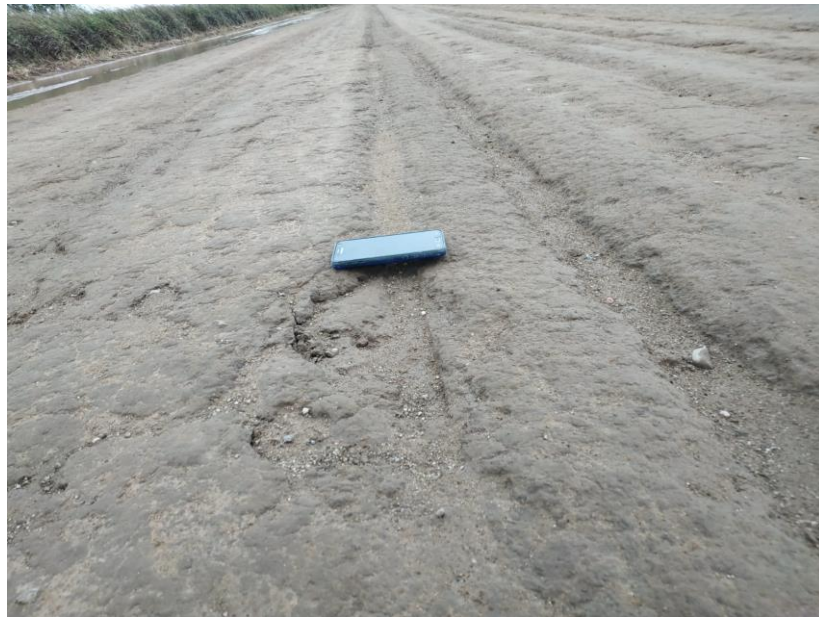
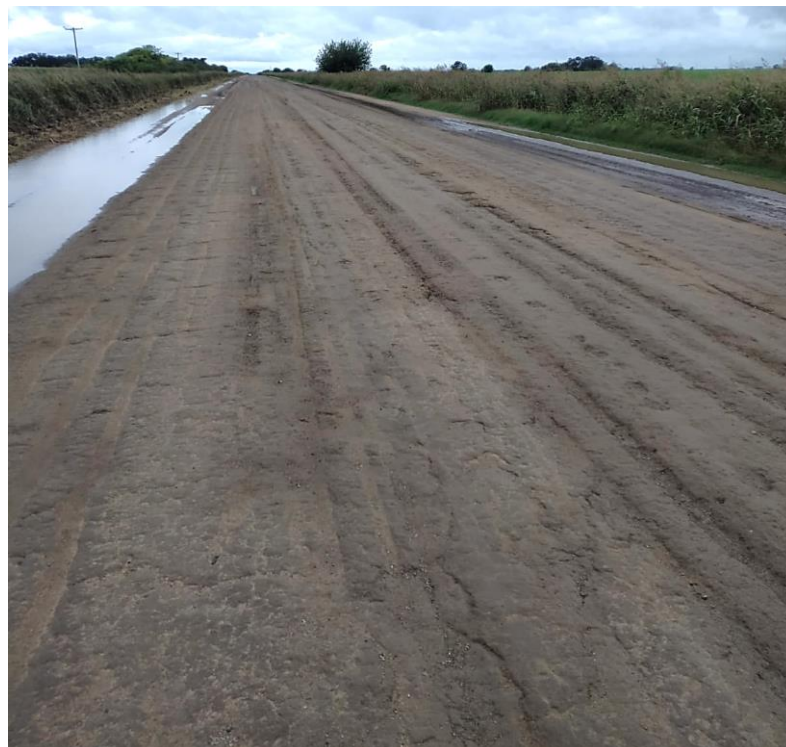
Cabe destacar que se relevó un tramo de camino donde otra empresa aplicó un porcentaje de aditivo tal que dio como resultado un capa rígida e intransitable donde el tránsito tenía que circular por la banquina. (Figura 293, Figura 294 y Figura 295). Teniendo en cuenta esta situación, la empresa que experimentó en los tramos expuestos en este trabajo optó por bajar el porcentaje de aditivo.

Figura 293: Tramo estabilizado con ligante hidráulico de uso vial.
